»3« NAČRT GRADBENIH KONSTRUKCIJ

SANACIJA SPODNJE NOSILNE KONSTRUKCIJE OBALE TRT1  
IN DOSTOPNIH MOSTOV ŠT. 1, 2 IN 3

PZI

JP-03/17, Celje, februar 2017

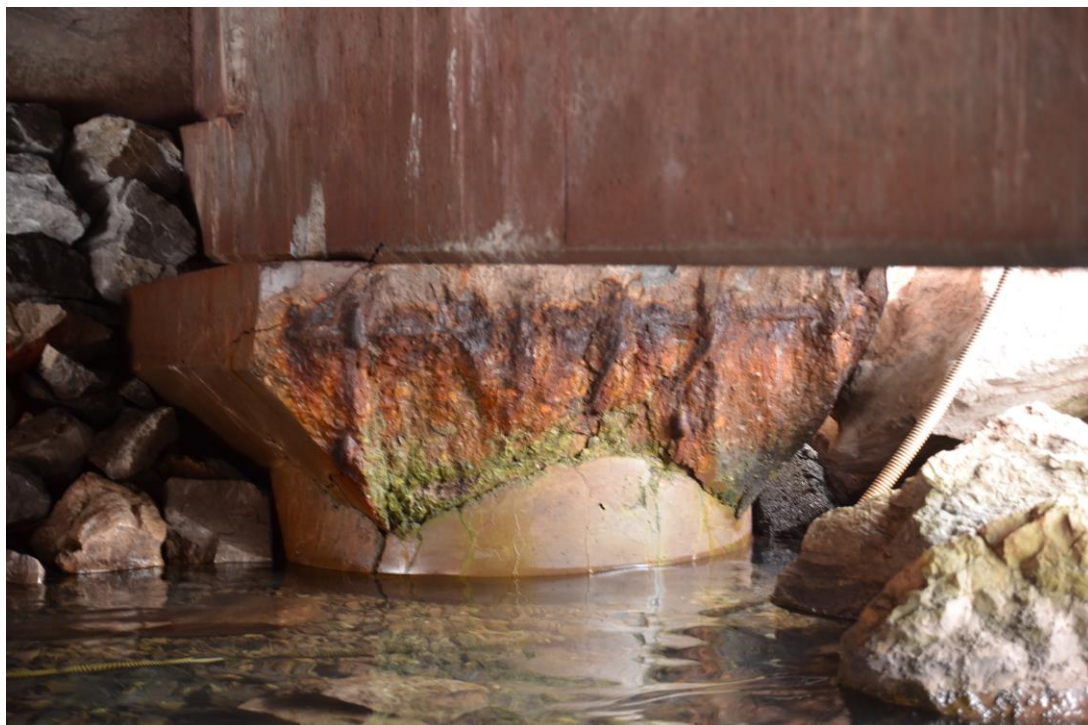
- poškodbe manjšega števila kap pilotov ob obali,
- zamakanje skozi AB ploščo skozi neustrezne (prekratke in nevzdrževane) odtoke.

Slika 1: Korozija kap pilotov na dostopnem mostu 3 (ob obali).

Na mostu 3 se sanirajo kape 3 parov pilotov ob obali (osi M, N, O), ki so najbolj poškodovani. Tudi v tem primeru se kape pilotov sanira na enak način, in sicer po načelu št. 3 (SIST EN 1504-9). Kontaminiran beton se odstrani do globine cca 10 cm in nadomesti z novim v debelini, ki znaša do 5 cm nad armaturo. Vsa vidna armatura se očisti in antikorozijsko zaščiti. Povsod se doda tudi nova armatura v obliki armaturnih mrež (Q503) in palic ( $\Phi 16$ ). Novo armaturo se sidra v obstoječ beton s kratkimi sidri  $\Phi 8$  mm s kljukami. Sidra se vgrajujejo v razmiku približno 20 cm ter z epoksidno smolo. Svež beton se zaščiti proti vdiranju snovi v skladu z načelom št. 1 (SIST EN 1504-9) z impregnacijskim premazom, ki prodre v površino betona in zatesni pore ter lokalne lasaste razpoke.

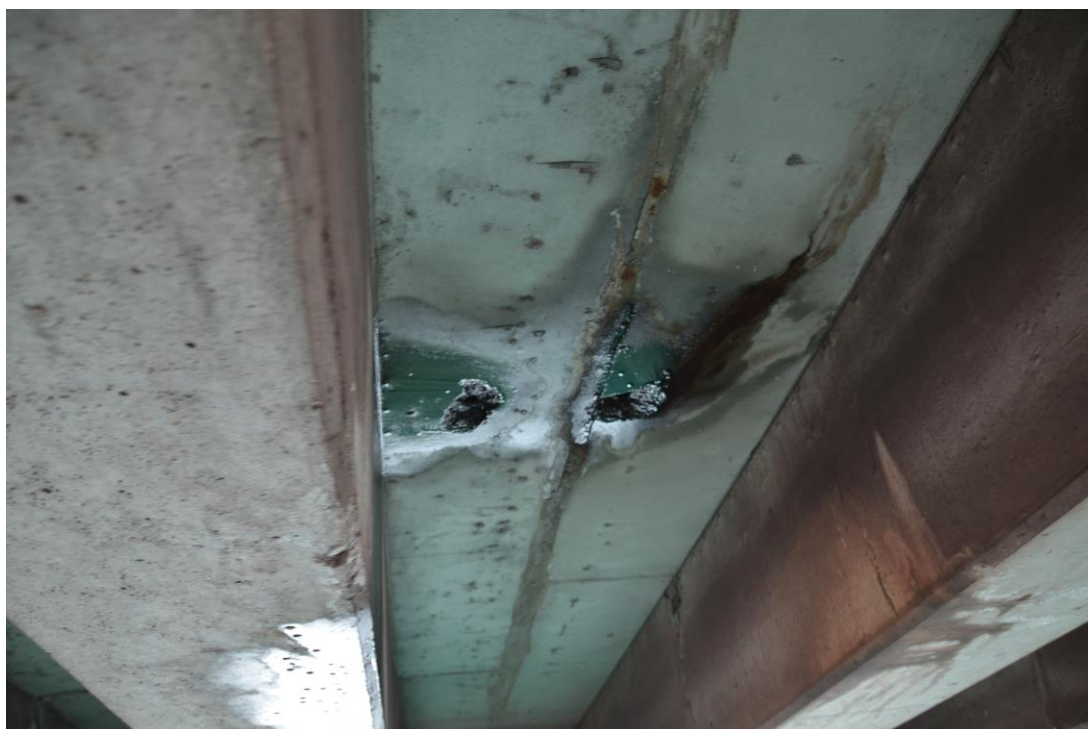
Močno zamakanje zaradi neustreznih iztokov je prisotno med osema K in L, oziroma med prečnikoma 19 in 20. Na tem mestu je potrebna zamenjava iztočne cevi in požiralnika z novim. Iztočna cev mora segati minimalno 30 cm od spodnjega roba plošče. Nosilnost požiralnika mora biti 600 kN (D600, EN 124) oziroma v skladu z zahtevo naročnika. Zamočeno mesto se lokalno sanira čiščenjem betona z vodnim curkom (lokalno degradiran beton se odbije). Vsa vidna armatura se očisti in antikorozijsko zaščiti. Betonska površina med prečnima nosilcema se lokalno sanira z ročnim nanašanjem sanacijske malte razreda R3 (v skladu s SIST EN 1504-9).

Slika 2: Zamočeno mesto na dostopnem mostu 3.

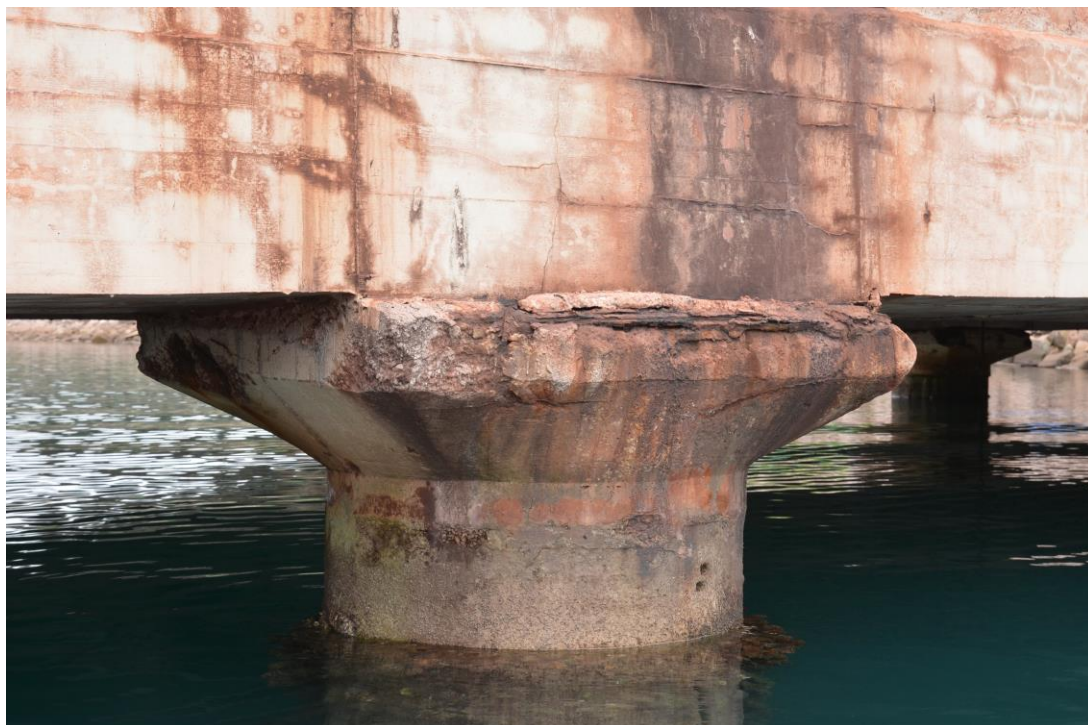
Slika 3: Poškodbe kap pilotov na dostopnem mostu 2.

Sanirati je potrebno vse kape mostu št. 2 in pripadajočega platoja (skupaj 20 kom). Kape pilotov se sanira po načelu št. 3 (SIST EN 1504-9). Kontaminiran beton se odstrani do globine cca 10 cm in nadomesti z novim, ki zanaša največ 3-5 cm več od obstoječe dimenzije. Vsa vidna armatura se očisti in antikorozijsko zaščiti. Povsod se doda tudi nova armatura v obliki armaturnih mrež (Q503) in palic (Φ16). Novo armaturo se sidra v obstoječ beton s kratkimi sidri Φ8 mm s kljukami. Sidra se vgrajujejo v razmiku približno 20 cm ter z epoksidno smolo. Svež beton se zaščiti proti vdiranju snovi v skladu z načelom št. 1 (SIST EN 1504-9) z impregnacijskim premazom, ki prodre v površino betona in zatesni pore ter lokalne lasaste razpoke.

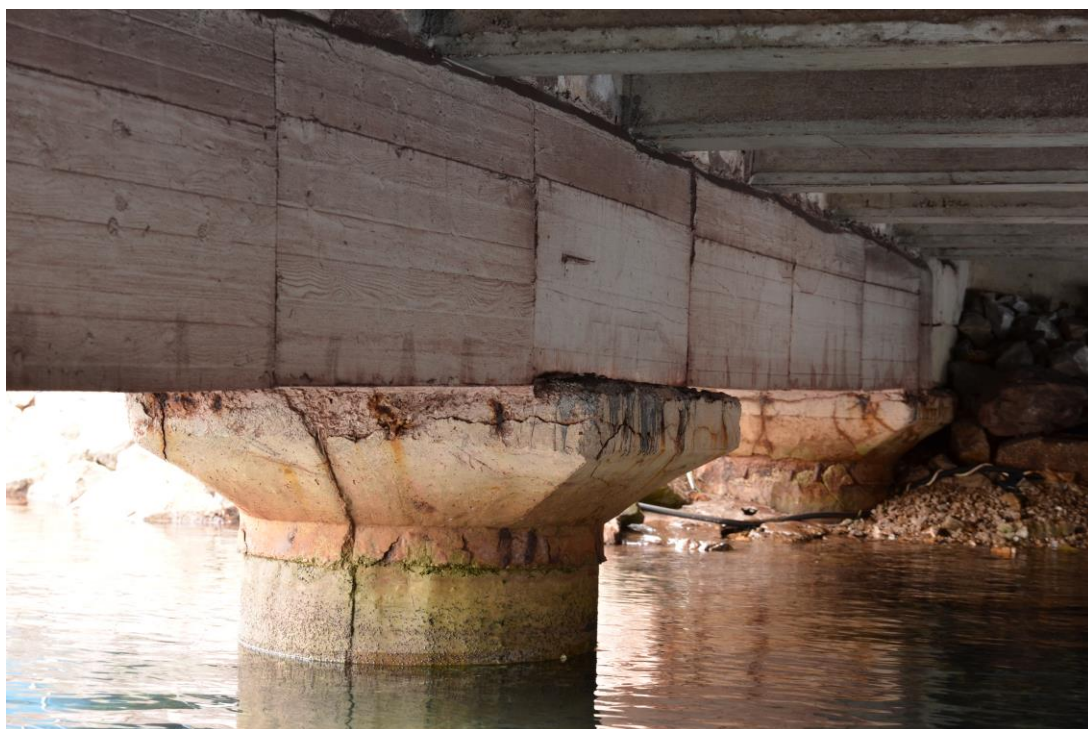
Slika 4: Poškodbe kap pilotov na dostopnem mostu 2 ob obali.

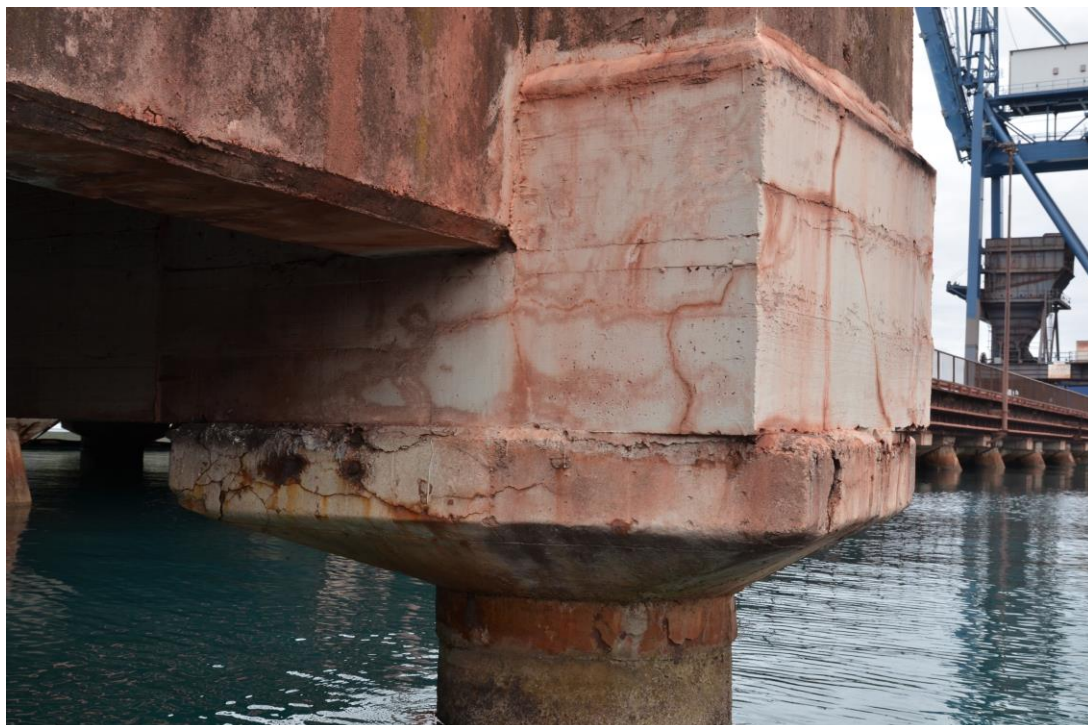
Slika 5: Poškodbe kap pilotov na platoju ob dostopnem mostu 2.

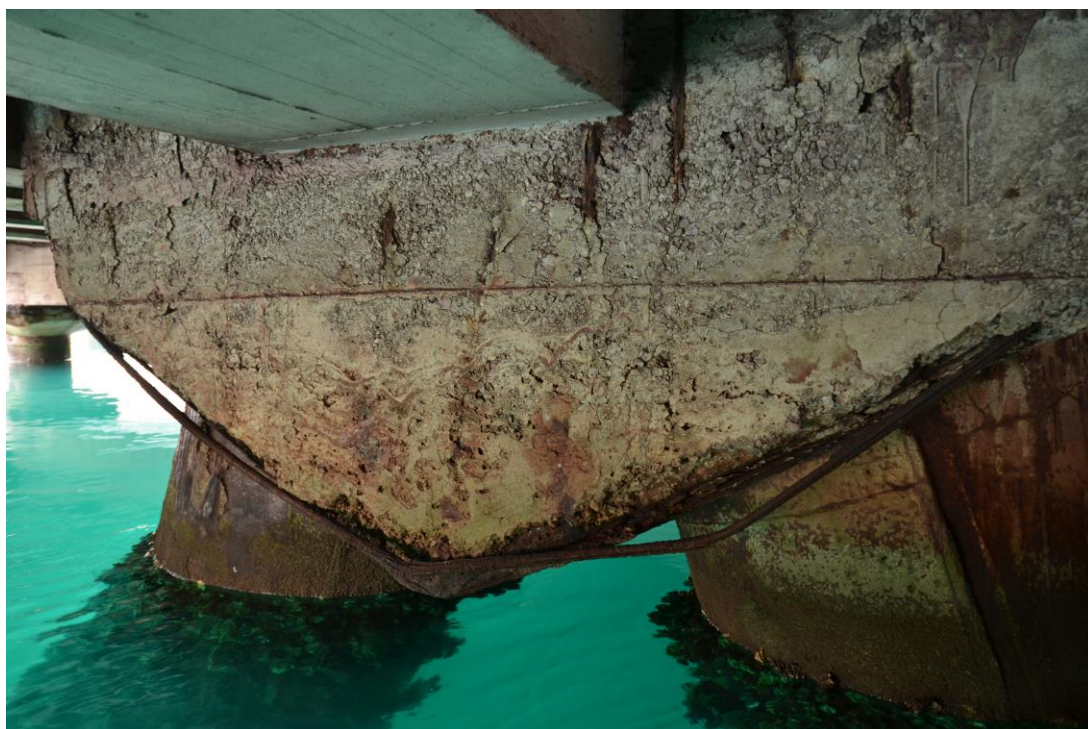
Slika 6: Korozijska poškodba poševnih pilotov.

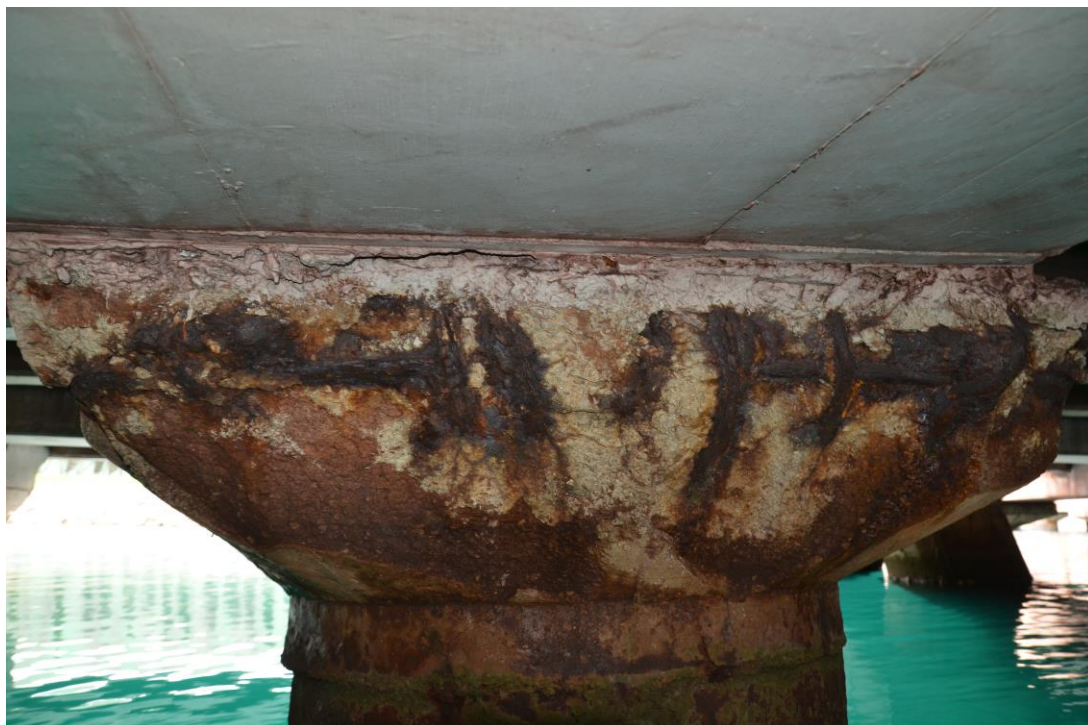
Slika 7: Korozija kap pilotov obale TRT1.

Kape pilotov sicer z vidika statične stabilnosti objekta niso ključnega pomena, vendar pa zagotavljajo zaščito pred prodorom morske vode v notranjost pilotov, zato jih je potrebno celovito sanirati. Predvidena je sanacija vseh kap pilotov, ki se nahajajo med osmi 1 in 49. Med njimi je 113 kap enojnih pilotov ter 26 kap oziroma jarmov dvojnih pilotov, od slednjih so 4 na mestu dilatacije 2. Osnovni postopek sanacije upošteva načelo št. 3 v skladu s SIST EN 1504-9, ki predvideva obnovitev betona z odstranjevanjem starega, kontaminiranega betona ter nov nanos zaščitnega sloja betona s ponovnim betoniranjem. Sledi čiščenje in antikorozijska zaščita vgrajene armature ter kontrola stopnje korozije. Predvideno je, da se vsaki kapi, ki se sanira, doda tudi novo armaturo, ki bo nadomestila zmanjšanje prereza vgrajene armature zaradi korozije. Na kape enojnih pilotov se z vseh strani doda armaturno mrežo Q503 ter dodatne palice, krivljene v obliki U-stremen, ki objemajo kapo po celotnem obodu. Za vsako kapo je predvidenih po 10 palic premera 16 mm. Novo dodano armaturo se sidra v obstoječ beton s kratkimi sidri  $\Phi 8$  mm s kljukami. Sidra se vgrajujejo v razmiku približno 20 cm ter z epoksidno smolo. V kape oziroma jarme poševnih pilotov se dodatno vgradi še po 4 palice  $\Phi 20$  v skladu z armaturnimi risbami. Betoniranje novega zaščitnega sloja se izvaja s samozgoščevalnim betonom (SCC), trdnostnega razreda C35/45. Dobetoniran sloj se izvede v isti obliki kap in debelini, ki zanaša do 5 cm več od obstoječe dimenzije tako, da je dosežen ustrezen zaščitni sloj nad novo armaturo (5 cm). Svež beton se zaščiti proti vdiranju snovi v skladu z načelom št. 1 (SIST EN 1504-9) z impregnacijskim premazom, ki prodre v površino betona in zatesni pore ter lokalne lasaste razpoke.

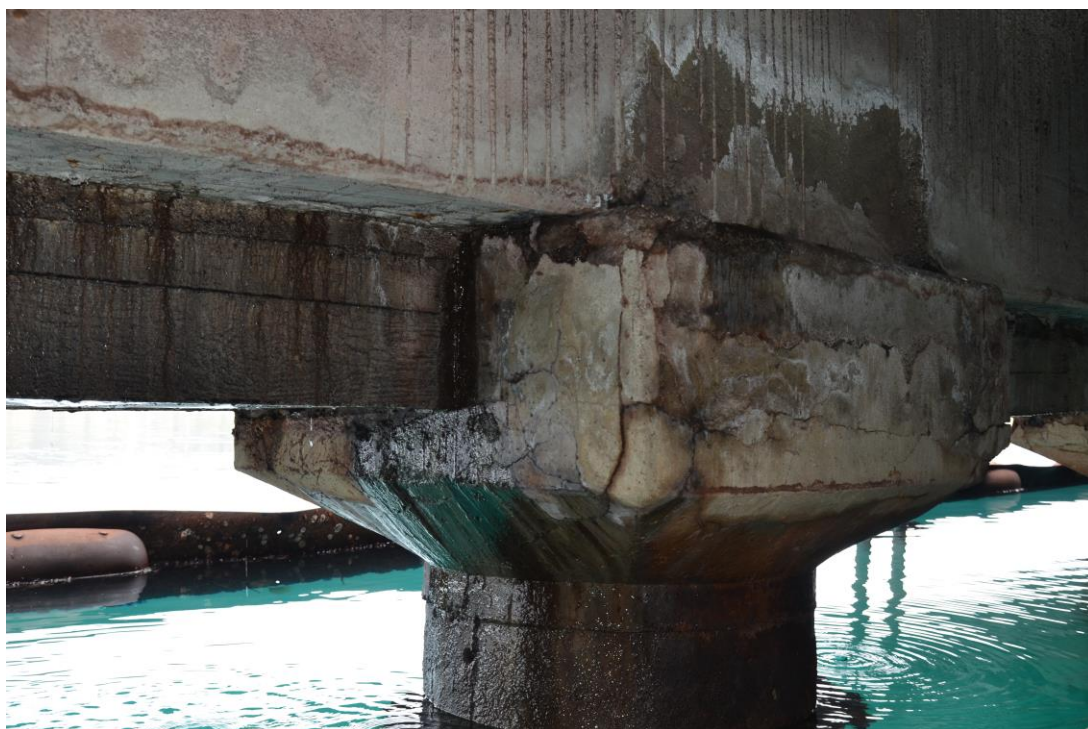
Slika 8: Korozija kap pilotov obale TRT1.

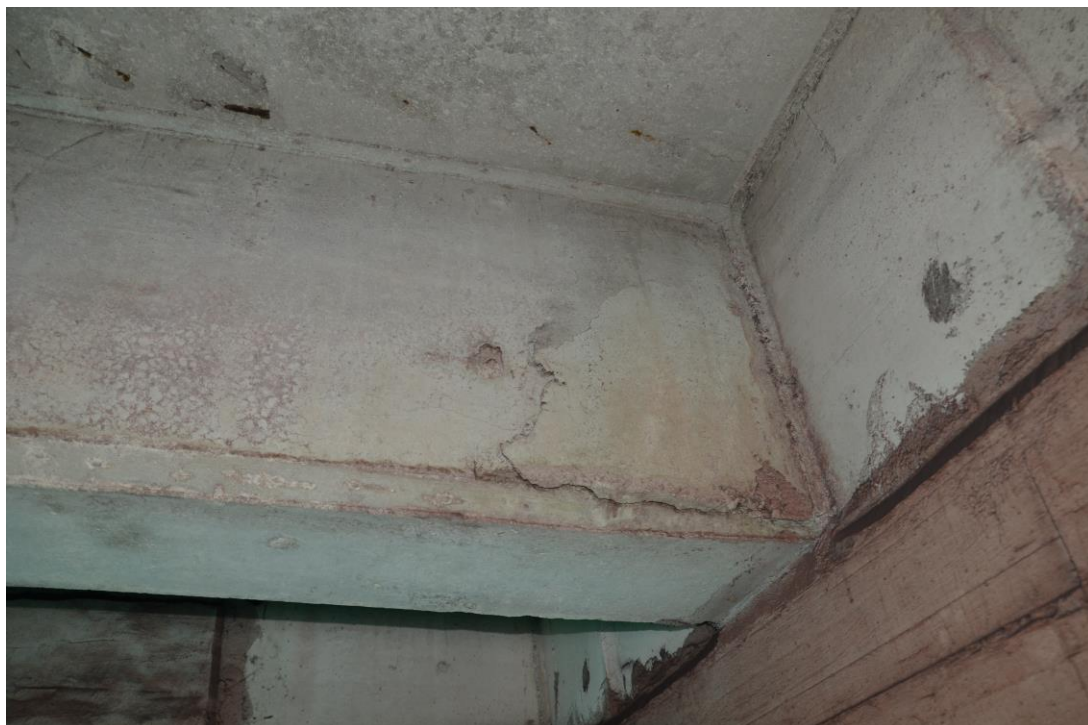
Slika 9: Manjše poškodbe na vzdolžniku delu TRT1.

Vzdolžnikov, ki so potrebni sanacije je 28, večina se nahaja v osrednjem delu obale. Poleg tega je potrebno sanirati tudi tirni nosilec v osi A, med osema 37 in 39. Ker gre za zunanji tirni nosilec na morski strani, je izveden skupaj s kolektorjem, ki je v tem območju močnejše poškodovan. Vzдолžniki se sanirajo na enak način kot prečniki, torej z zamenjavo kontaminiranega sloja betona z novim do globine cca 10 cm. Vgrajeno armaturo se očisti (speska) in antikorozijsko zaščiti. Izvrši se vizualna kontrola stopnje korozije armature. Svež beton se zaščiti z impregnacijskim premazom.

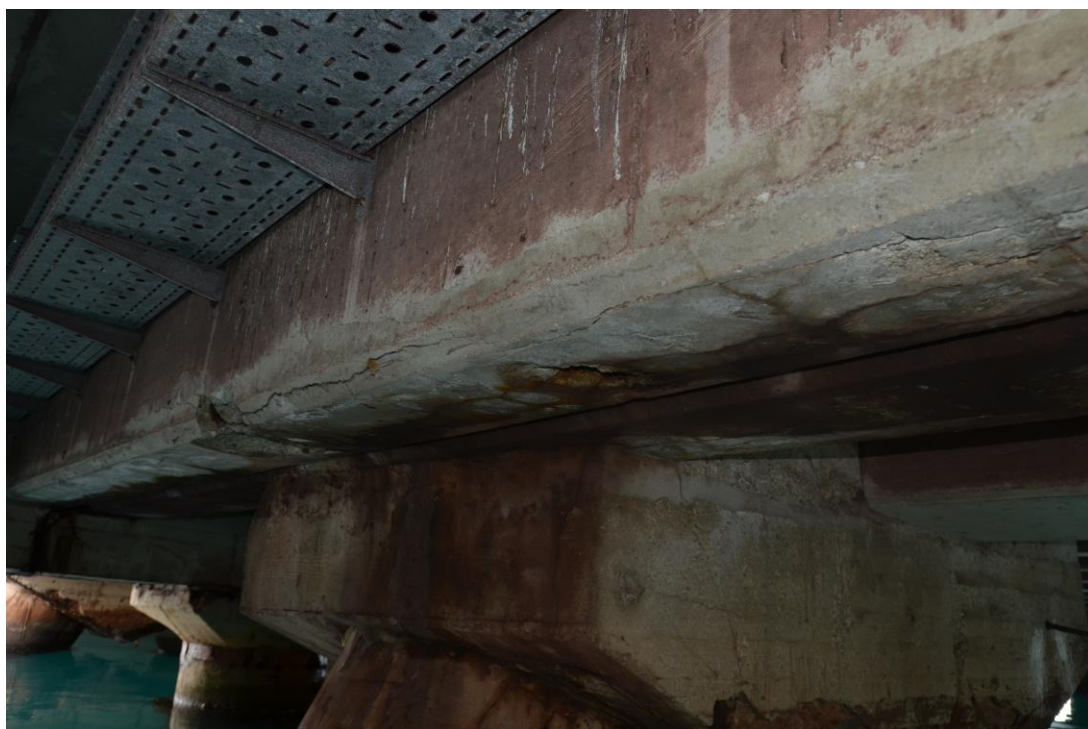
Slika 10: Poškodbe vzdolžnikov na stiku TRT1 in dostopnega mostu 1.

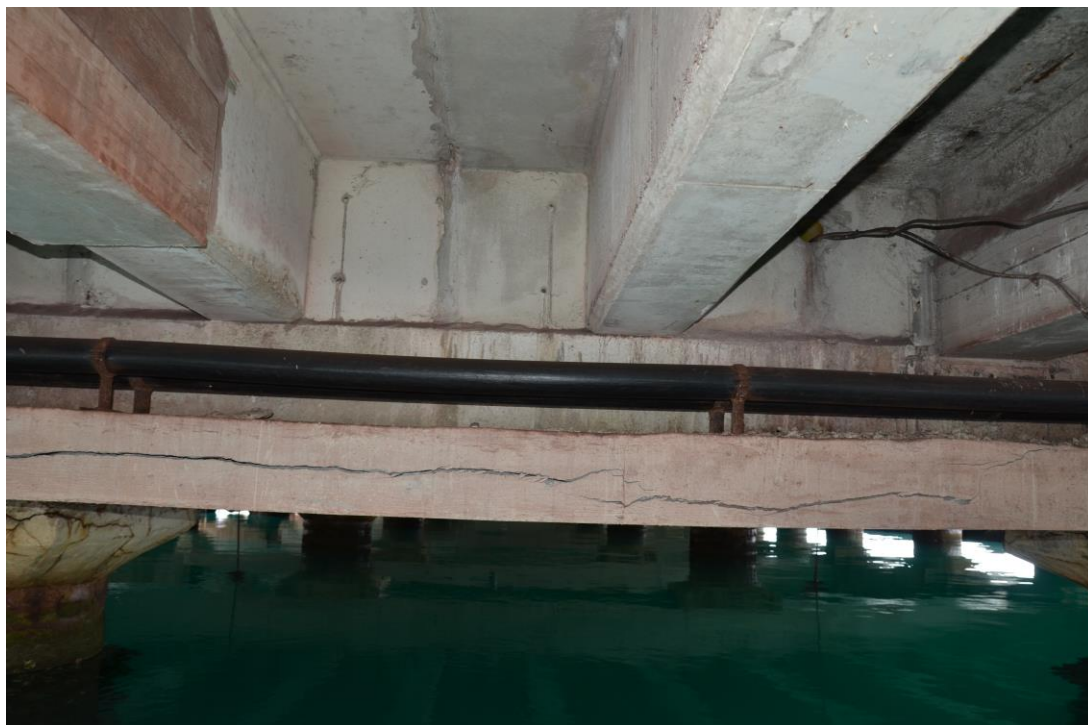
Slika 11: Korozijske poškodbe na prečniku na delu TRT1.

Sanira se tiste prečnike, na katerih so pri pregledu bile ugotovljene poškodbe oziroma razpoke, ki so posledica korozije armature. Takih prečnikov je 13, nahajajo se med osmi 1-10, ter v oseh 12, 16 in 24, 26, 27 in 31. Na navedenih prečnikih se izvede odstranitev sloja starega, z agresivnimi snovmi nasičenega betona, do globine približno 8-10 cm oziroma cca 3 cm pod nosilno armaturo ter zamenjava z novim slojem betona v enaki debelini. Pred betoniranjem se očisti in antikorozijsko zaščiti vgrajeno armaturo, hkrati pa se izvede tudi vizualna kontrola

stopnje korozije obstoječe armature. Svež beton se zaščiti proti vdiranju snovi v skladu z načelom št. 1 (SIST EN 1504-9) z impregnacijskim premazom.

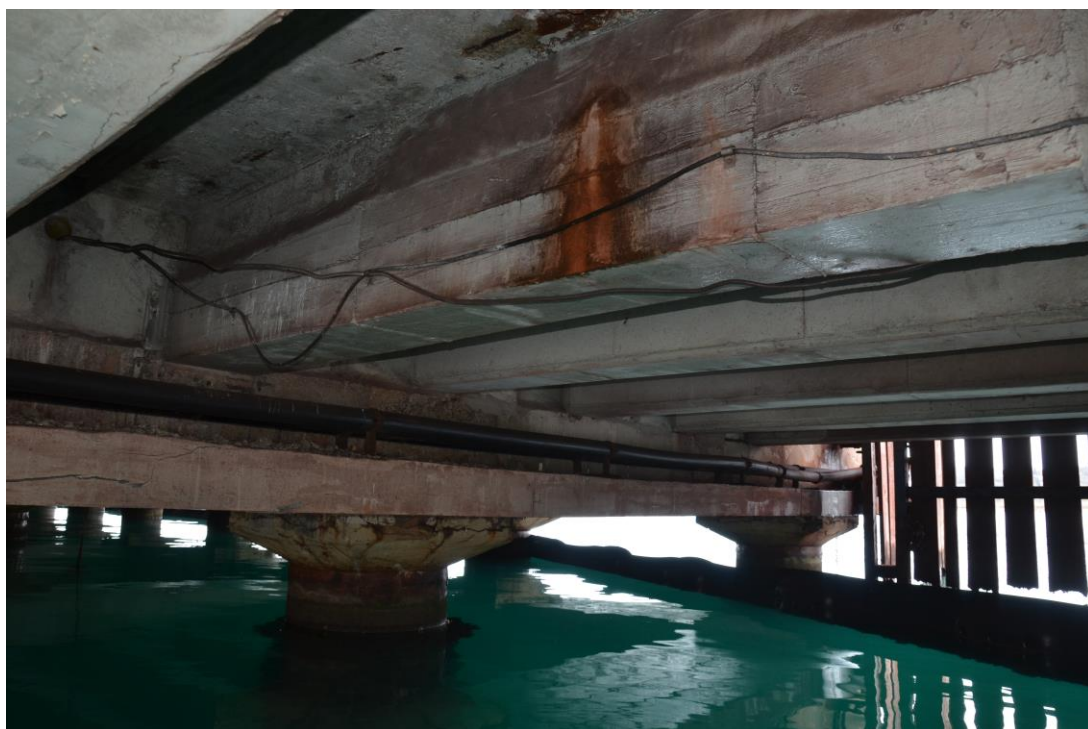
Slika 12: Zamakanje in manjše poškodbe na plošči obale TRT1.

Na preostalih mestih zunanjih vzdolžnih nosilcev, kjer je sicer prisotno močnejše zamakanje, večjih poškodb, ki bi ogrožale trajnost ali nosilnost obale, ni bilo opaziti. Poleg tega, kot je že navedeno, izvor vode ni morski, zato to zamakanje močnejše ne ogroža betonske konstrukcije. Na mestih močnejšega zamakanja in vidne armature zgornjih delov (pasnic) vzdolžnikov se beton očisti z vodnim curkom, lokalno degradiran beton se odbije. V primeru vidne armature, se ta očisti in antikorozijsko zaščiti, nato pa se izvede lokalna sanacija betonske površine z nanašanjem sanacijske malte razreda R3 (v skladu s SIST EN 1504-9). Tako sanirano površino se premaže z zaščitnim impregnacijskim sredstvom za preprečevanje propadanja zaradi kemijske agresije (načelo št. 6 v skladu s SIST EN 1504-9). Zahtevane karakteristike zaščitnega impregnacijskega premaza so podane v nadaljevanju. Zamakanja na mestih poškodovanih ali prekratkih iztočnih cevi se po potrebi sanira z zamenjavo iztočnih cevi z novimi, ki imajo ustrezno dolžino (min. 30 cm pod ploščo oziroma 10 cm pod spodnji rob nosilca) in novimi požiralniki.

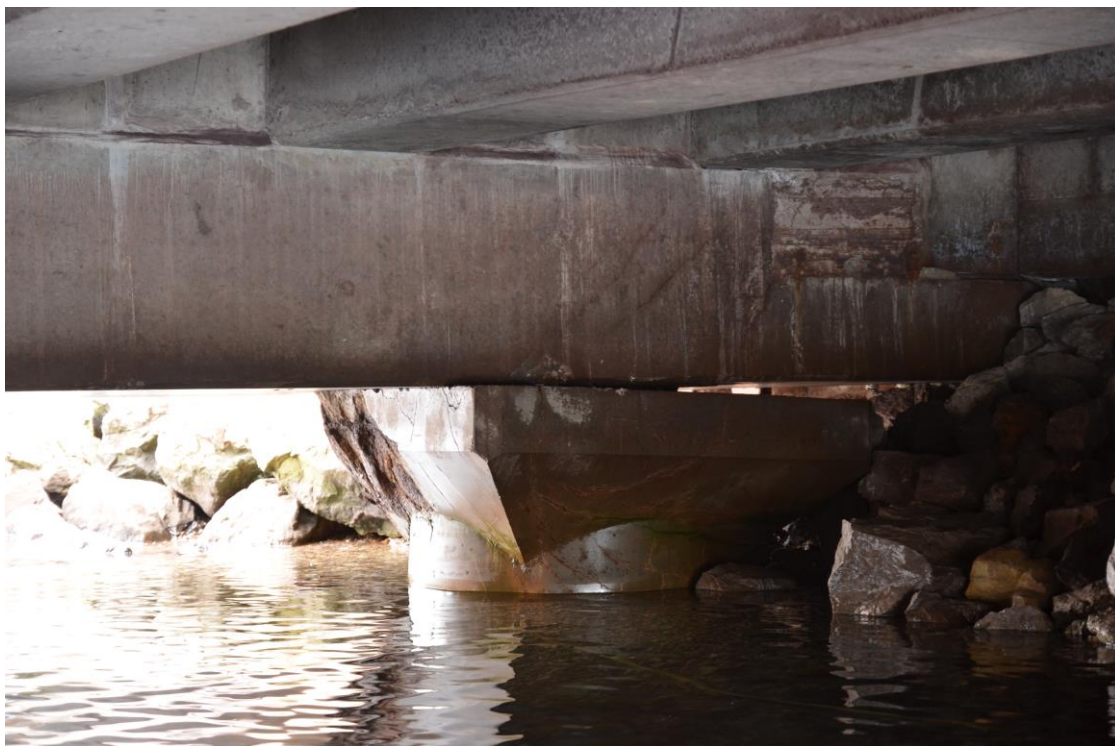
Slika 13: Zasuk med kapo pilotom in vzdolžnikom na dostopnem mostu 3 ob obali.

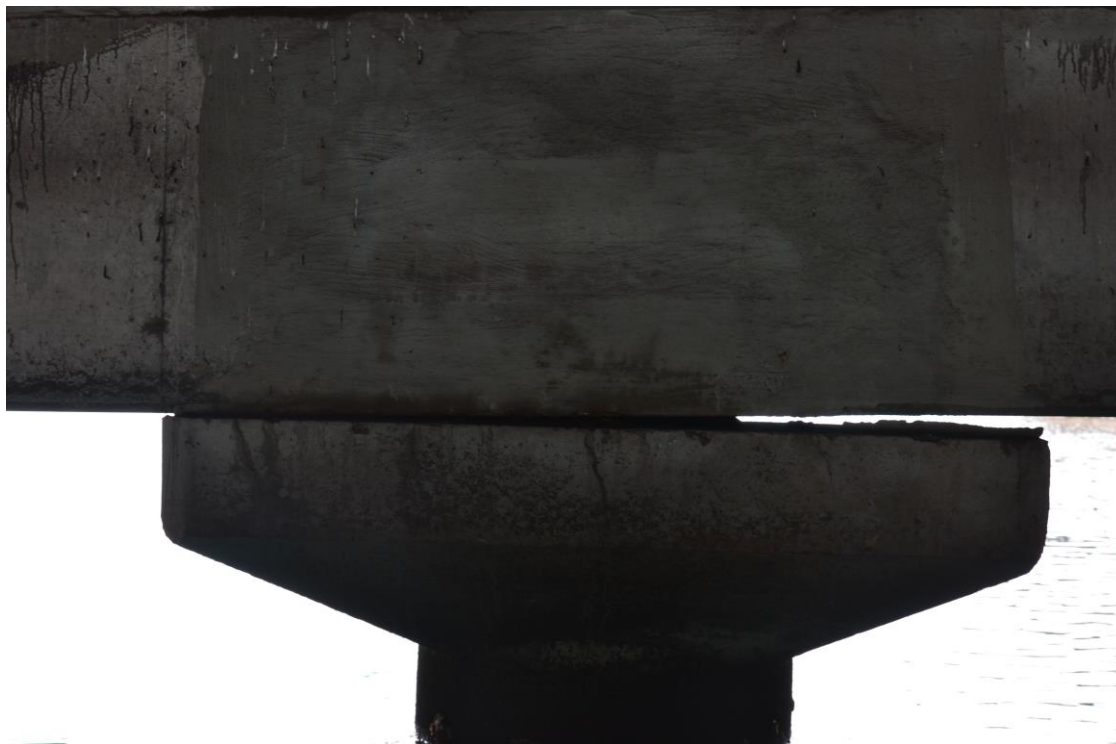
Slika 14: Zasuk med kapo pilotom in vzdolžnikom na dostopnem mostu 3.
