**MAPA 3.1 - NAČRT GRADBENE KONSTRUKCIJE  
SANACIJA MOSTNE KONSTRUKCIJE**

SANACIJA CESTNO-ŽELEZNIŠKEGA MOSTU  
ČEZ RIŽANO V OSI TIRA 41C

PZI

02/2019-3.1

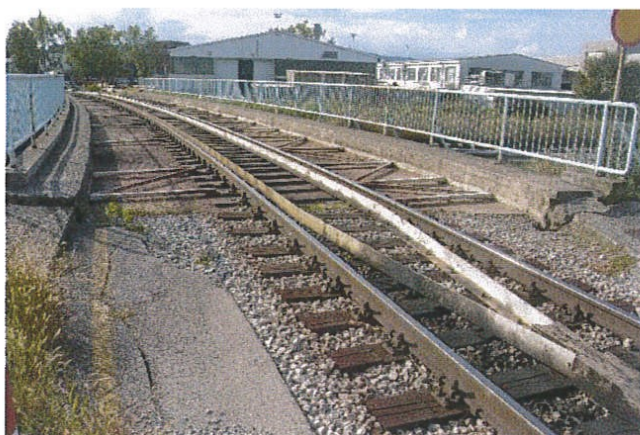
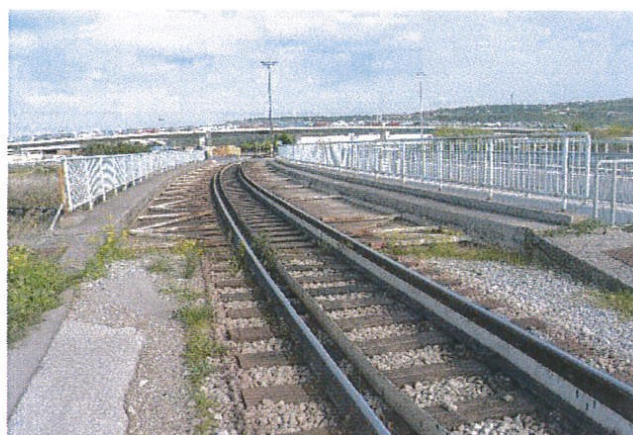
Trenutno poteka po mostu zgolj železniški promet, saj tiri po zadnji sanaciji niso bili peronizirani. Tiri potekajo po elastičnih podporah na plošči mostu in so proti bočnim pomikom zaradi centrifugalne sile zavarovani z obojestranskim ležečim paličjem iz jeklenih profilov, ki eventualne horizontalne sile prenaša bočno na konstrukcijo pločnika na obeh straneh.

V splošnem je konstrukcija v relativno dobrem stanju, so pa opazne tudi poškodbe, ki zahtevajo ustrezno sanacijo, sicer se bo njihov obseg povečal do te mere, da bo poleg same trajnosti ogrožena tudi njena nosilnost in stabilnost.
