## ELABORAT SANACIJE PROTIKOROZIJSKE ZAŠČITE ELEVATORJEV NA TERMINALU ZA GLINICO

**Objekt:** Elevatorja na terminalu za glinico

**Naročnik:** Luka Koper d.d.  
Vojkovo nabrežje 38, 6501 Koper

**Št. elaborata:** JP-09/19

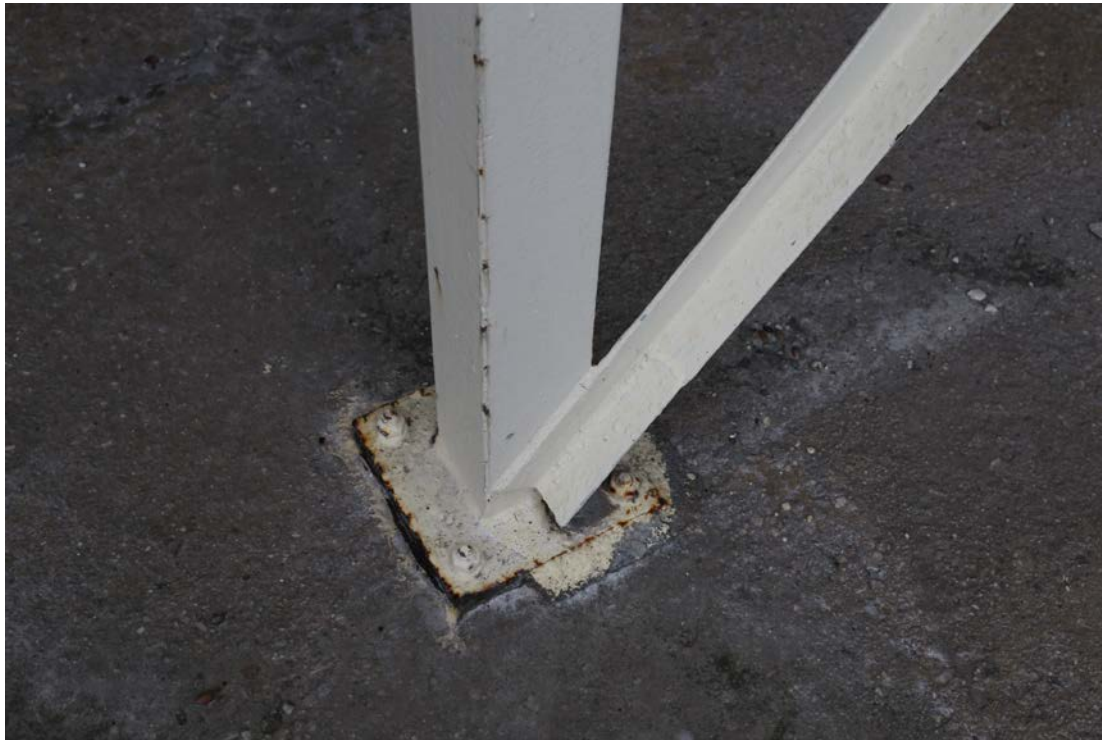
Protikorozijska zaščita je na celotni konstrukciji močno dotrajana. Po celotni višini je zaščitni premaz razpokan, ponekod se lušči in odpada. Lokalno je vidna tudi korozija vendar ta še ni prisotna v taki meri, da bi vplivala na nosilnost konstrukcije. Nekoliko močnejša je korozija sidrišč (sidrnih pločevin) stebrov stolpa elevatorja. Poškodbe so razvidne v fotodokumentaciji, ki je del tega elaborata.

Slika 3 – sidrišča stebrov stolpa elevatorja (koroziija).

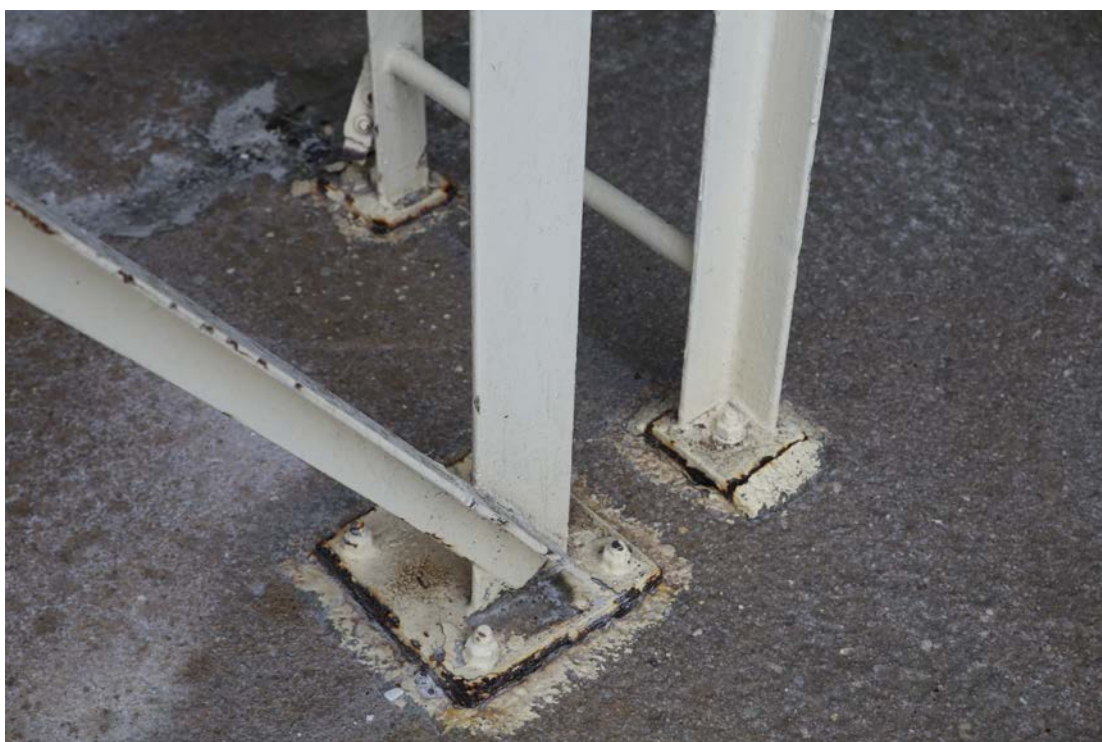
Slika 4 – sidrišča stebrov stolpa elevatorja (koroziija).

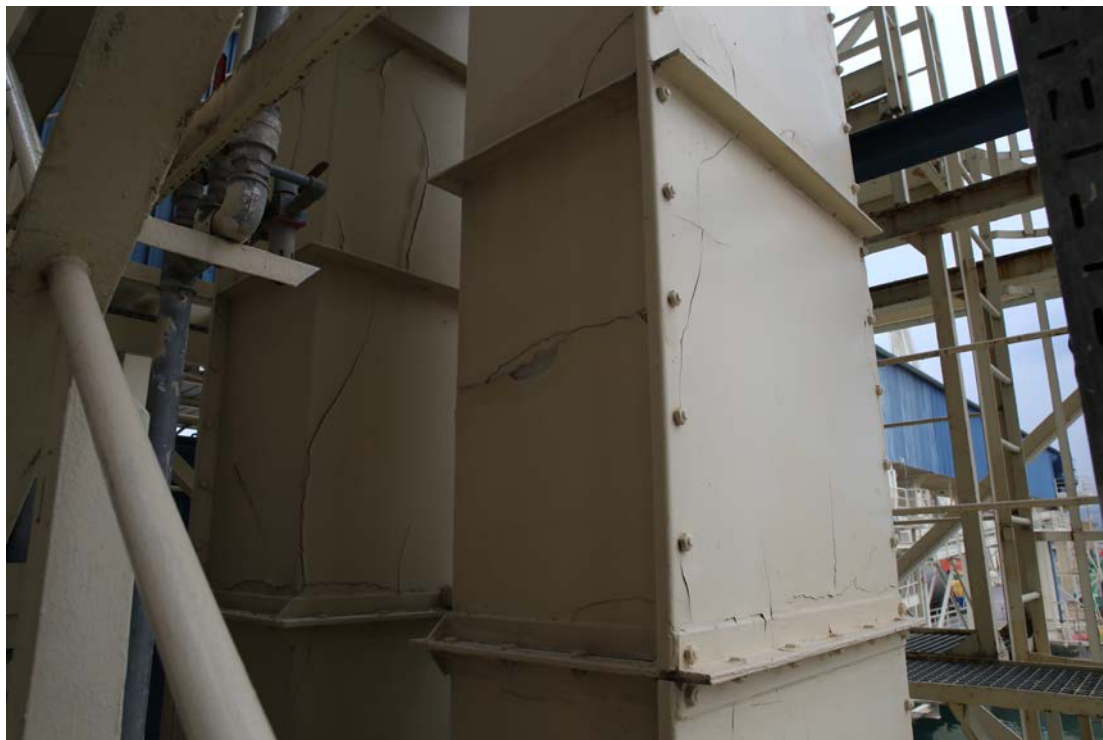
Slika 5 – elevator (razpokana barva).

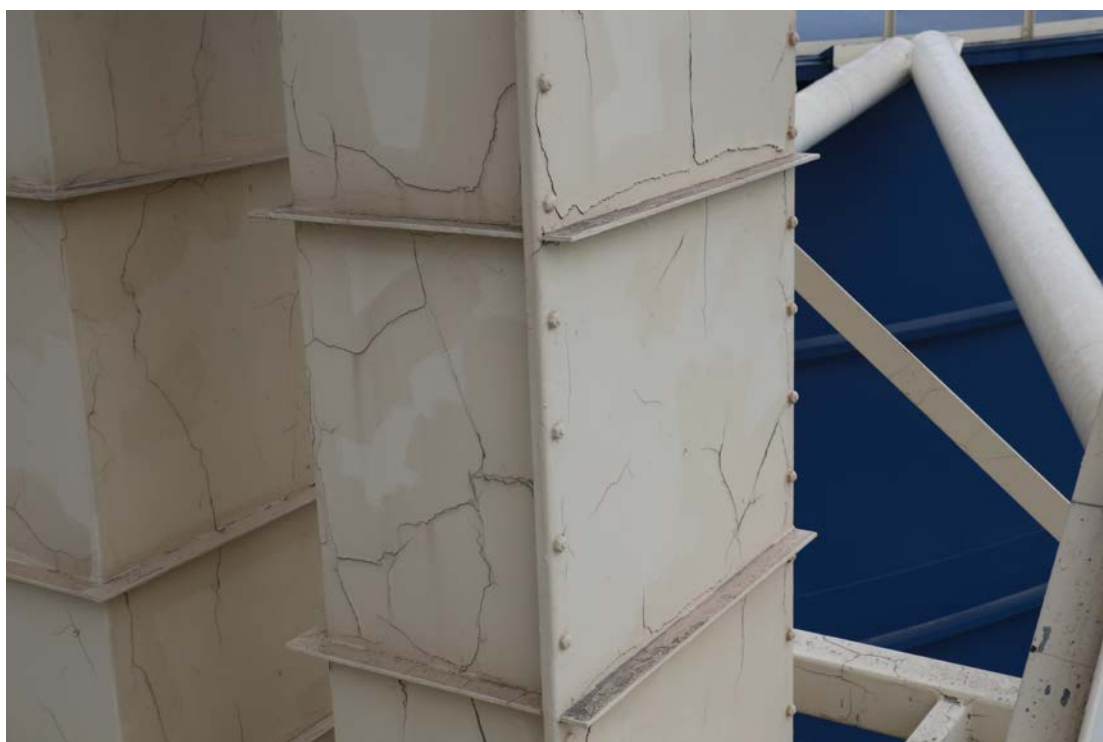
Slika 6 – elevator na višini silosa (razpokana barva).

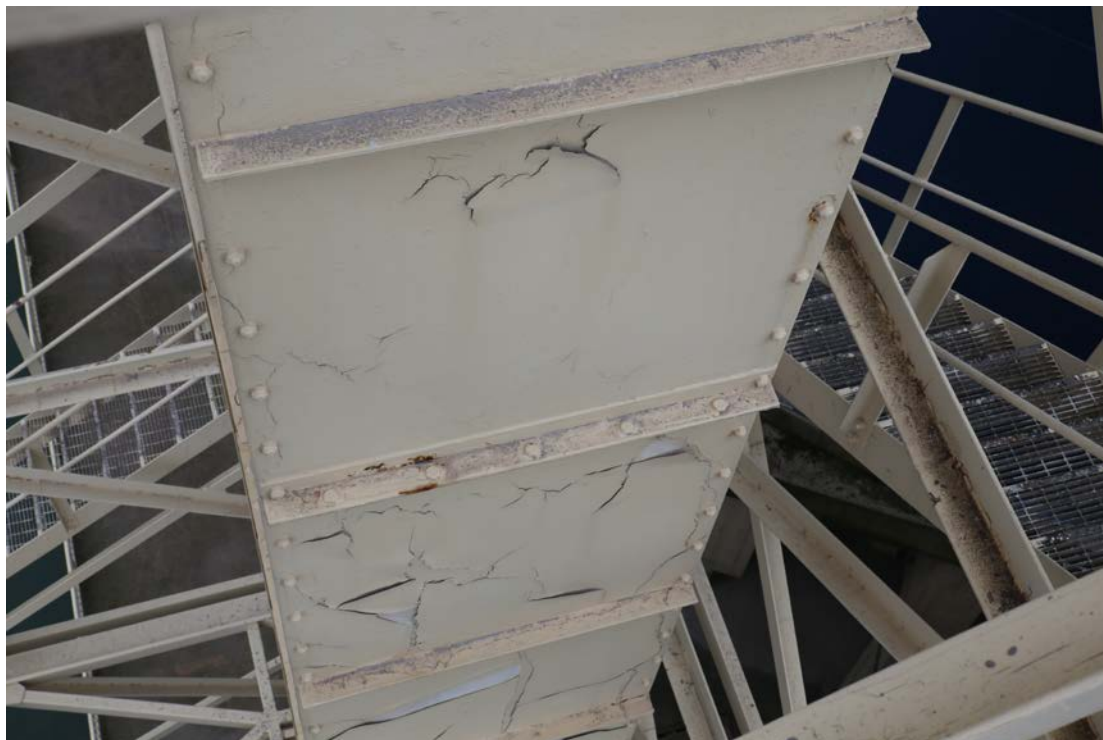
Slika 7 – elevator (luščenje barve).

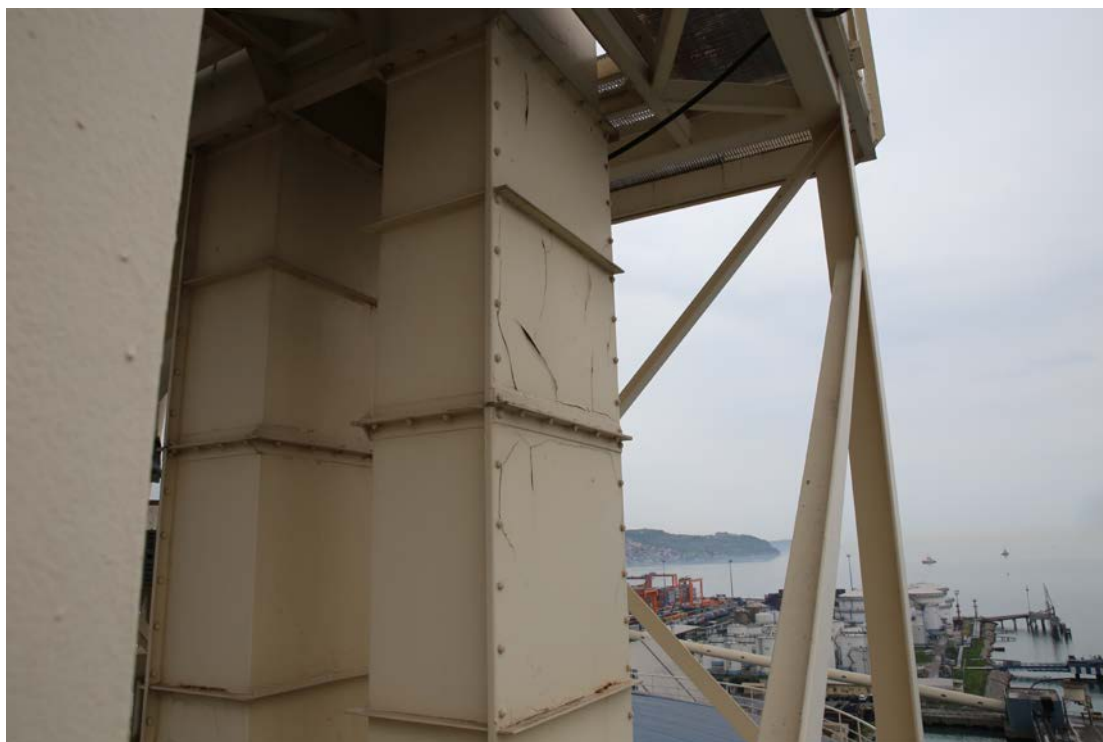
Slika 8 – elevator zgornji del (luščenje barve).

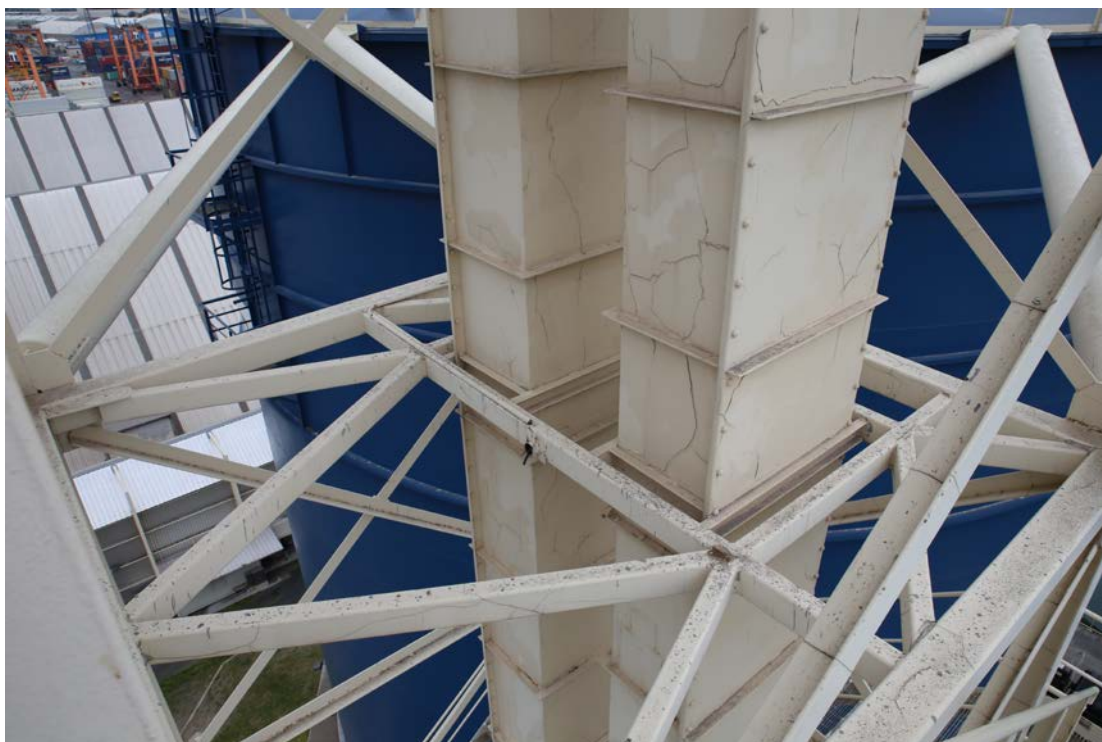
Slika 10 – horizontalno povezje (razpokana barva).

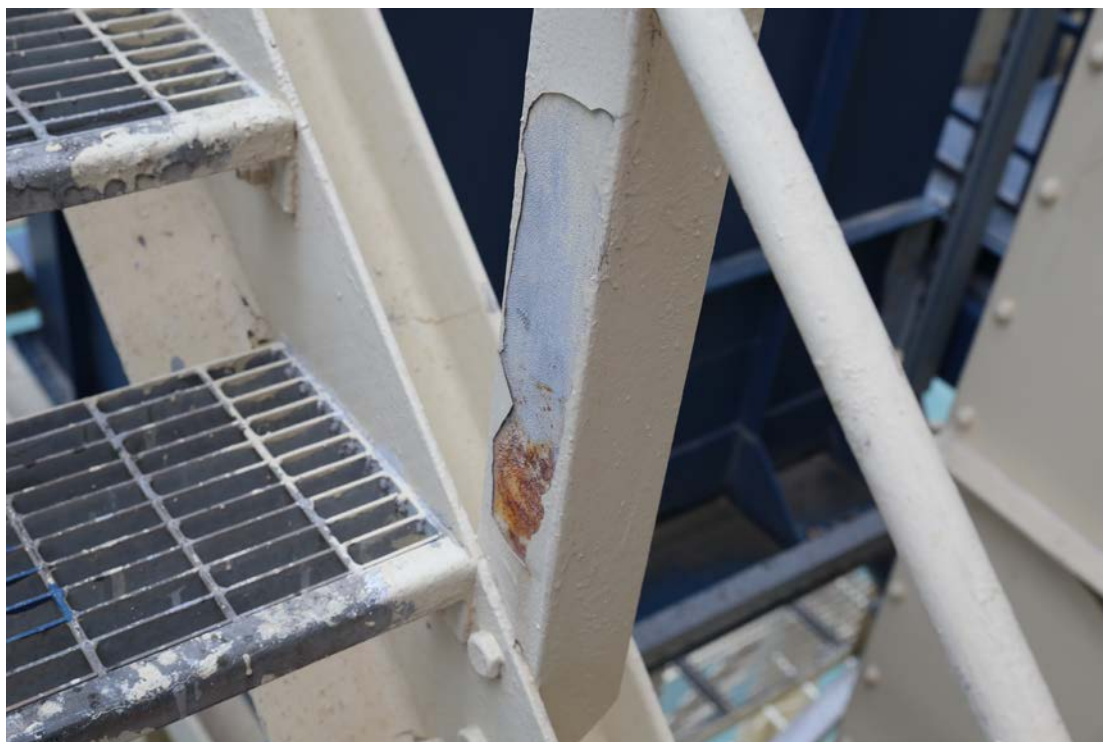
Slika 12 – luščenje barve stopnišne ograje.

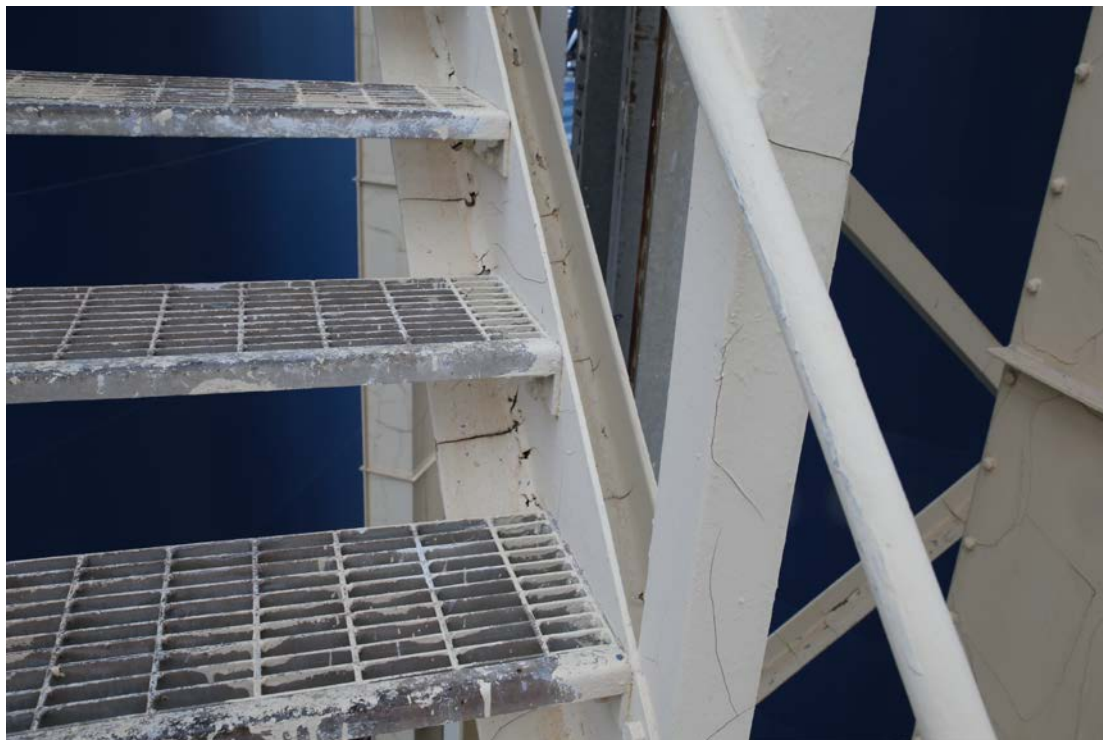
Slika 13 – razpoke barve stopniščne ograje.

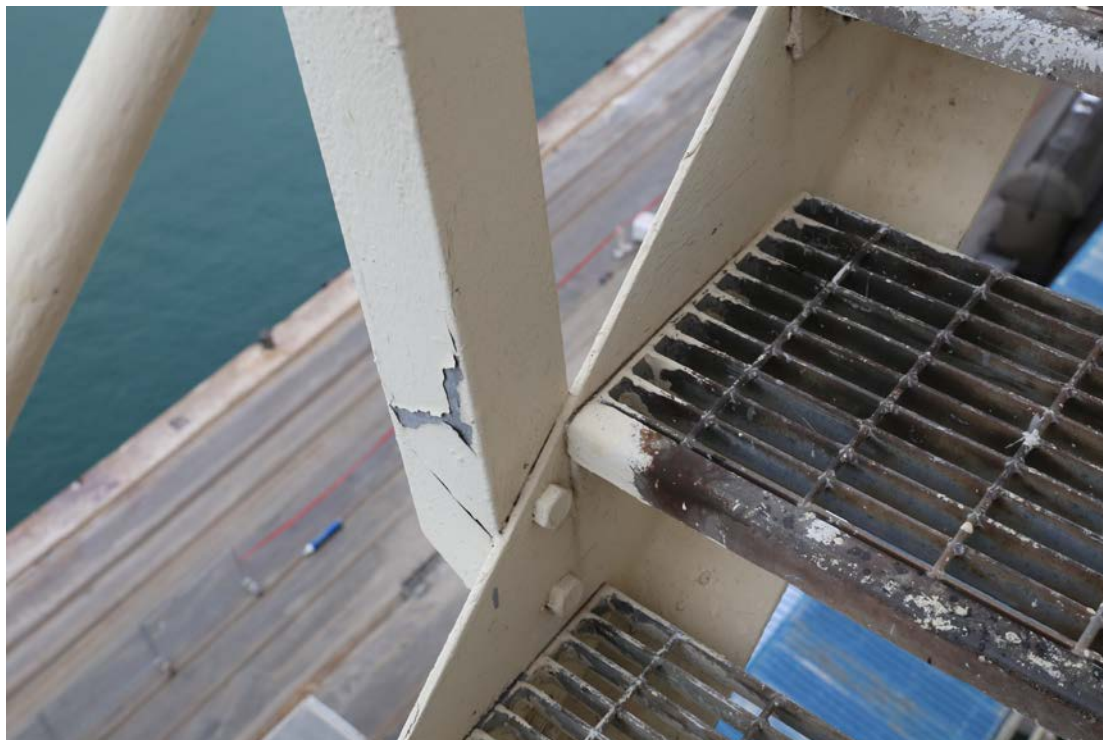
Slika 15 – luščenje barve stopniščne ograje.

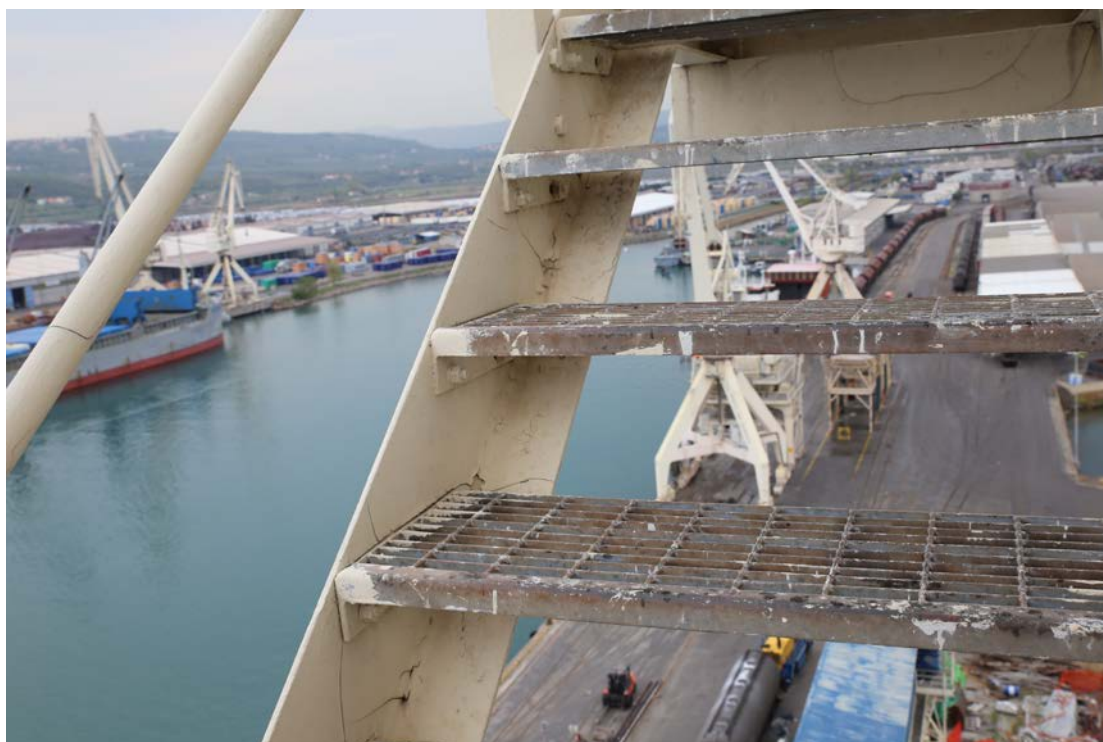
Slika 16 – luščenje barve na stopniščni rami.

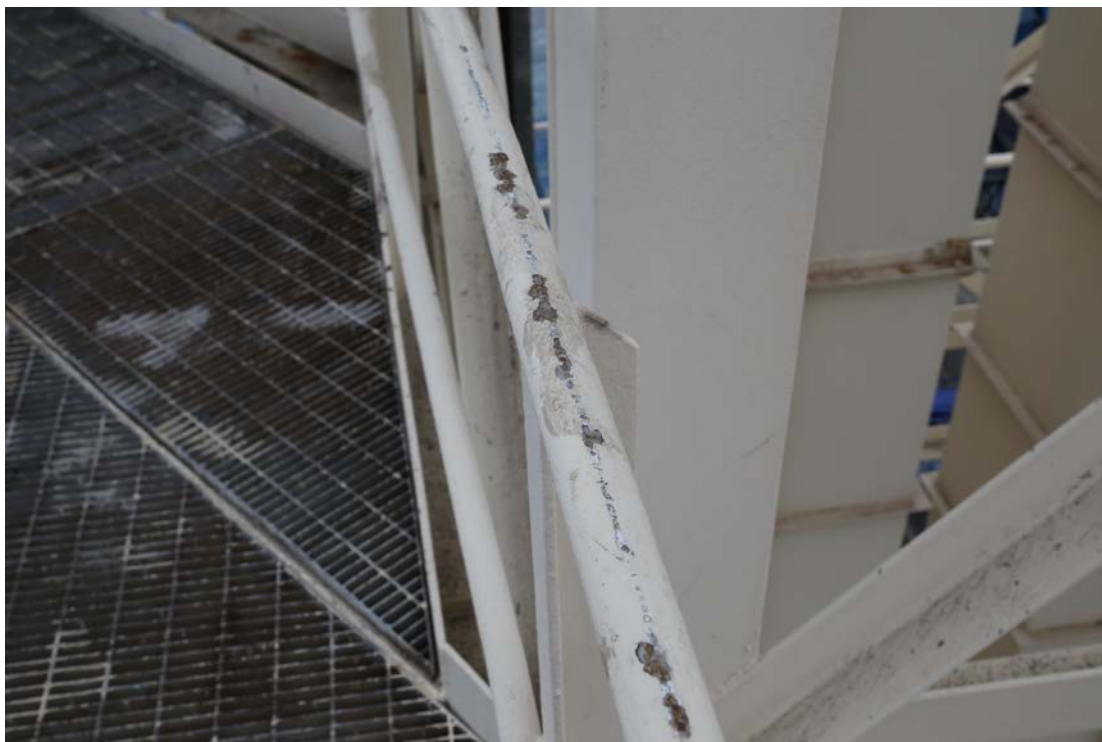
Slika 20 – luščenje barve na stopniščni ograji.

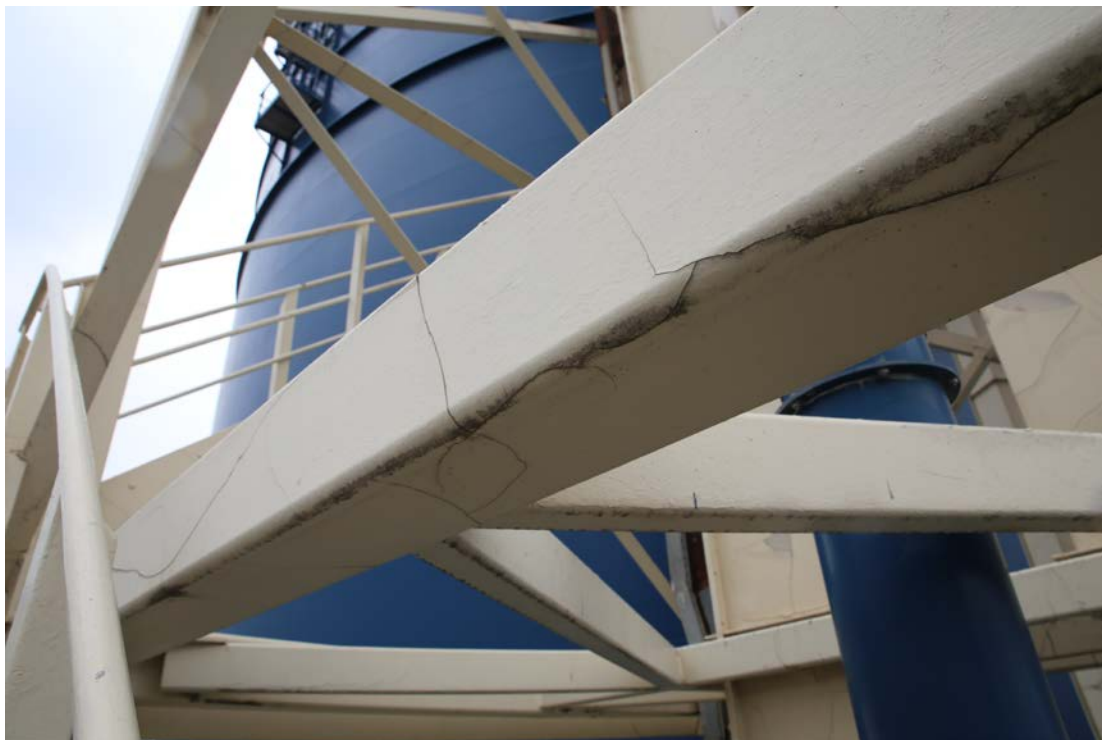
Slika 21 – razpokana barva na horizontalnem povezu.

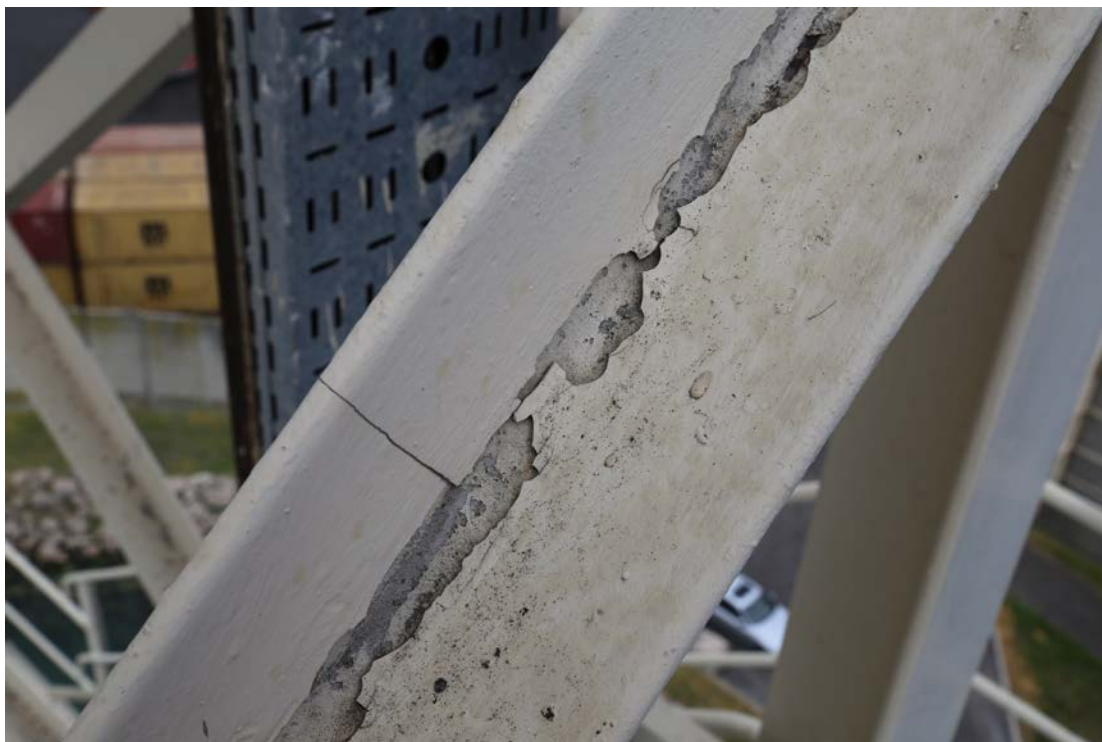
Slika 22 – luščenje barve na diagonalah paličja.

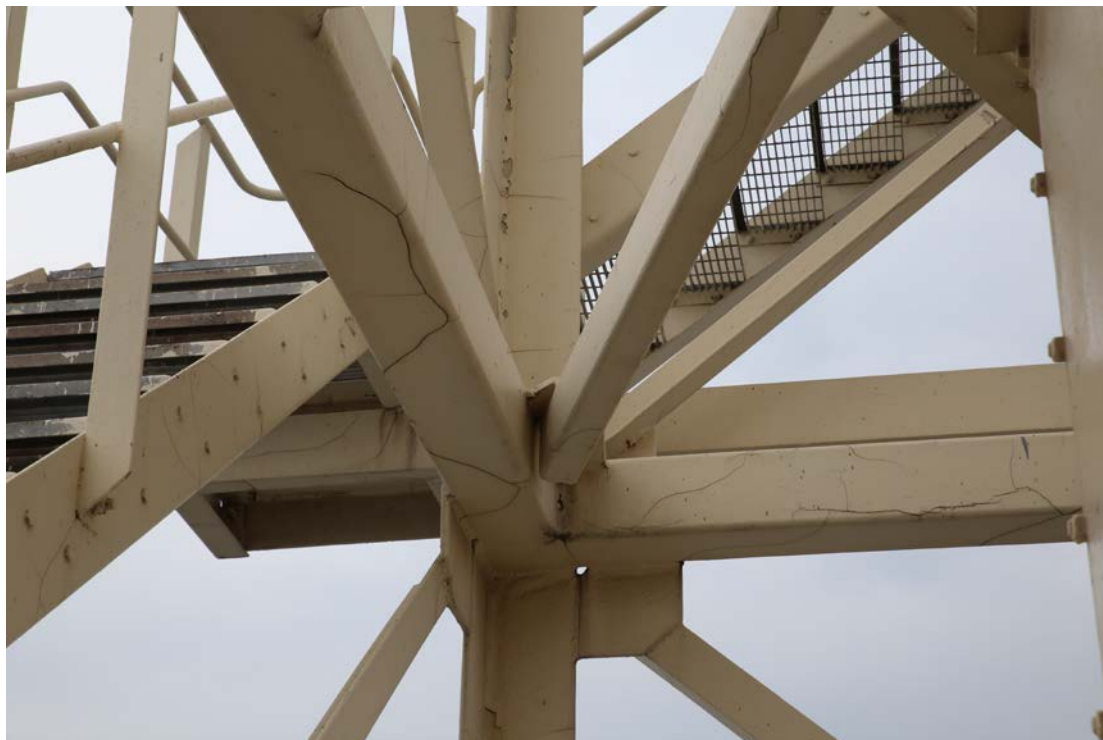
Slika 23 – detajl vozlišča (razpoke in luščenje barve).

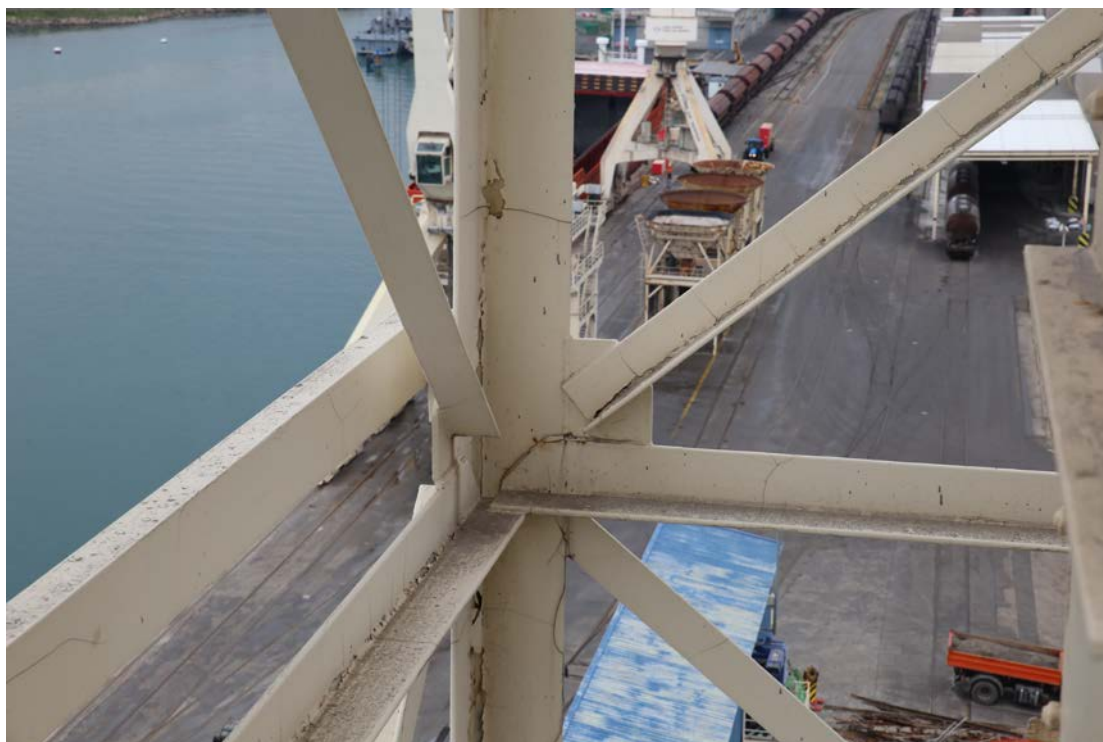
Slika 24 – detajl vozlišča (razpoke in luščenje barve).

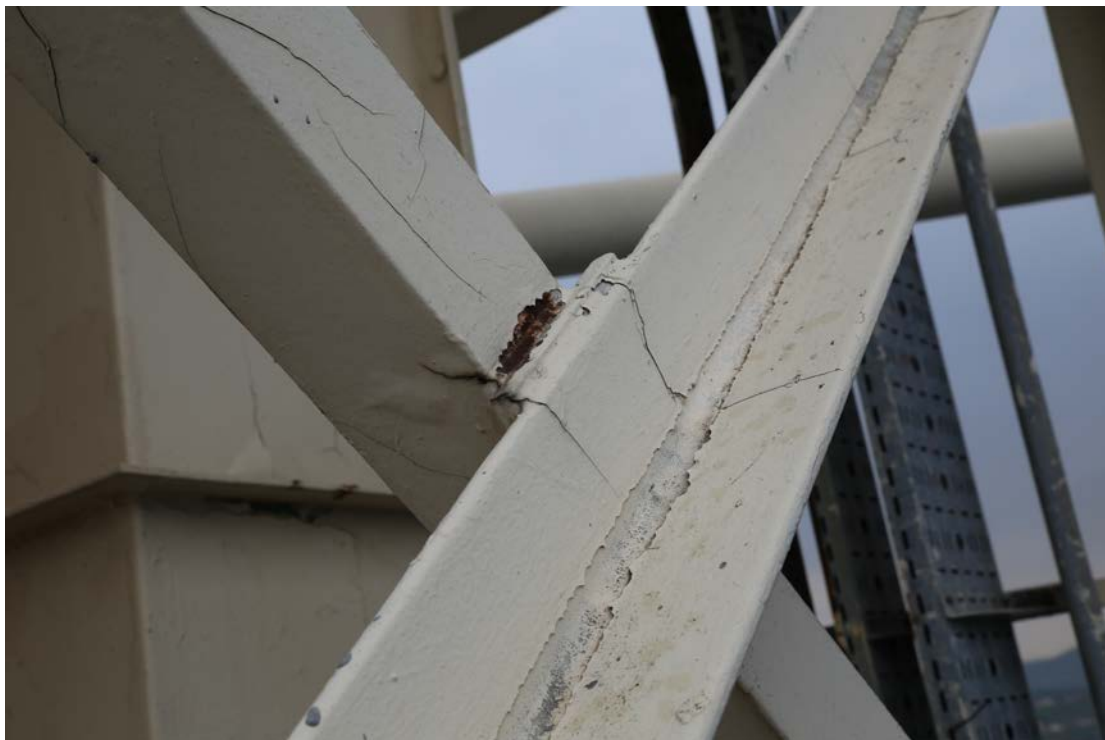
Slika 25 – poškodbe barve in korozija na diagonalah paličja.

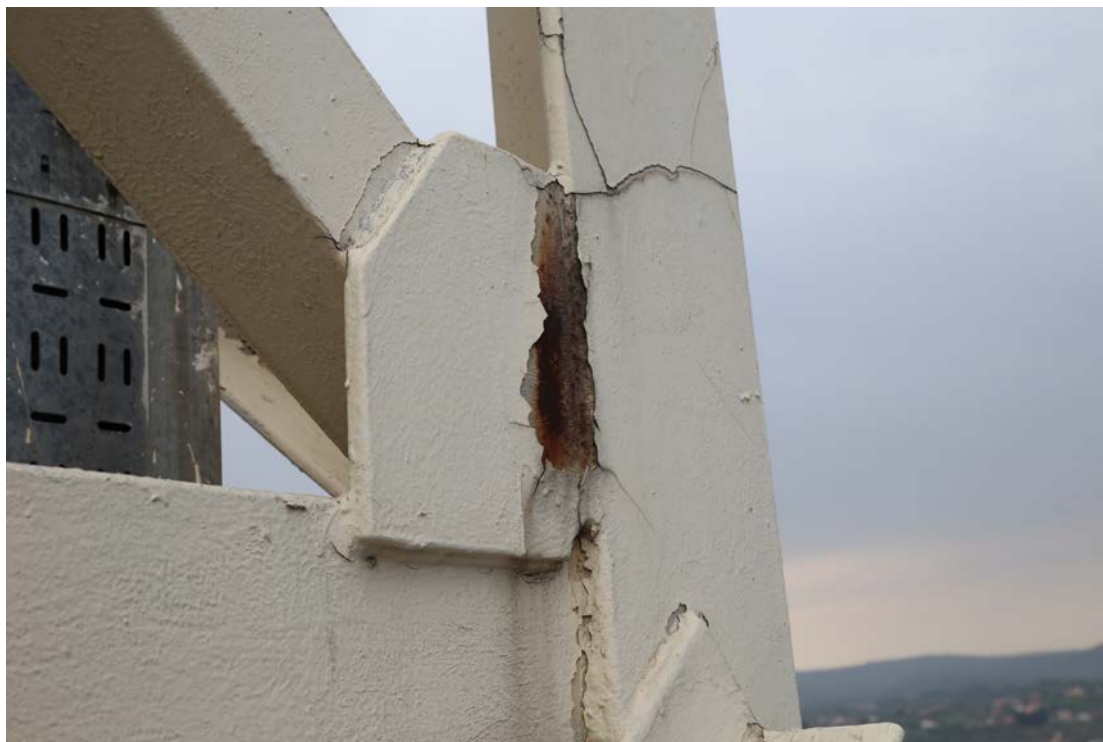
Slika 25 – korozija priključnih pločevin v vozlišču paličja.

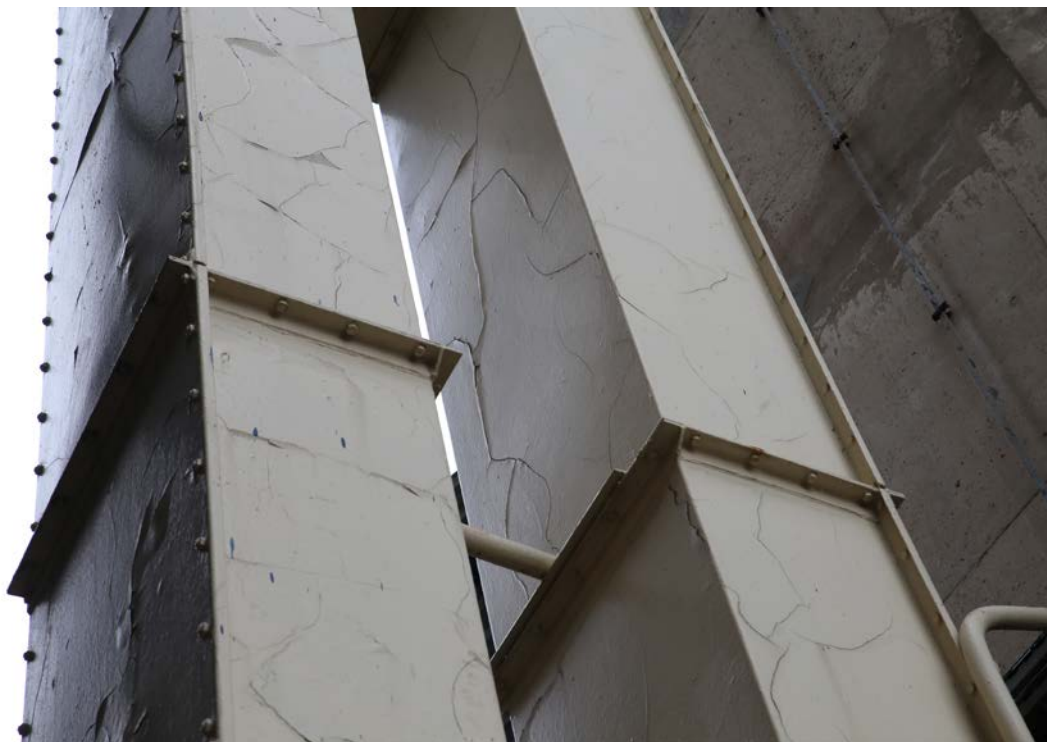
Slika 28 – manjši elevator (razpokana barva).

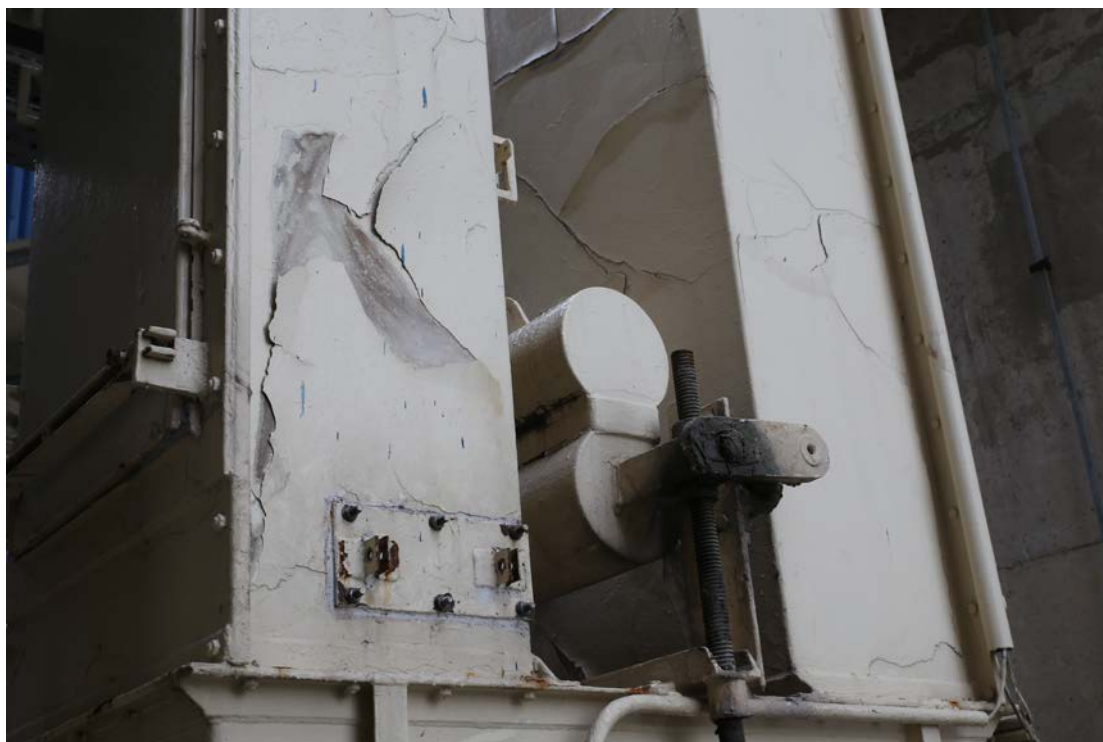
Slika 29 – manjši elevator (razpoke in luščenje barve).
