Nosilna jeklena konstrukcija Hale za skladiščenje sipkih tovorov TH1, Terminal sipki tovori, Luka Koper

POROČILO št. P-30754/TH1
Report No.

**Pregled stanja jeklene nosilne konstrukcije
Hale za skladiščenje sipkih tovorov TH1 -
Terminal sipki tovori, Luka Koper**

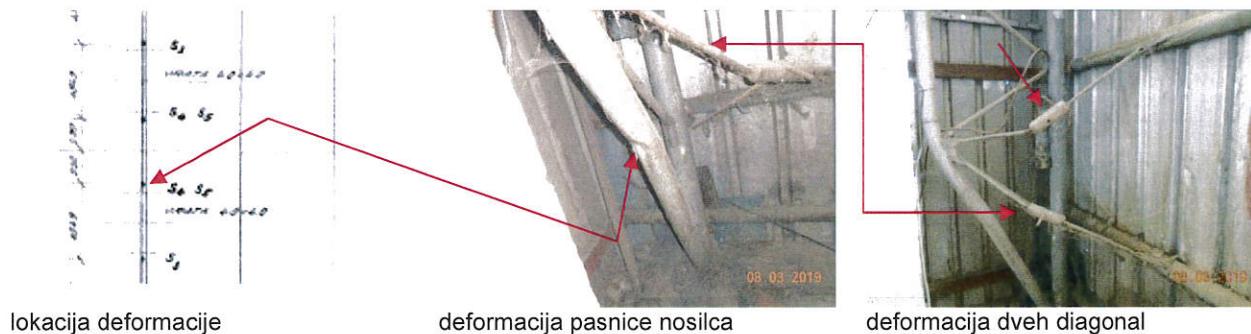
ELEMENTI KONSTRUKCIJE V FASADNI OSI A-B/-2 (zahodna fasada):

Vertikalni rešetkasti fasadni nosilec ob vratih S₄S₅: deformacija pasnice nosilca-cev in deformacija dveh stabilizacijskih diagonal iz okroglega jekla v delu nad tlemi/nosilec proti osi A.

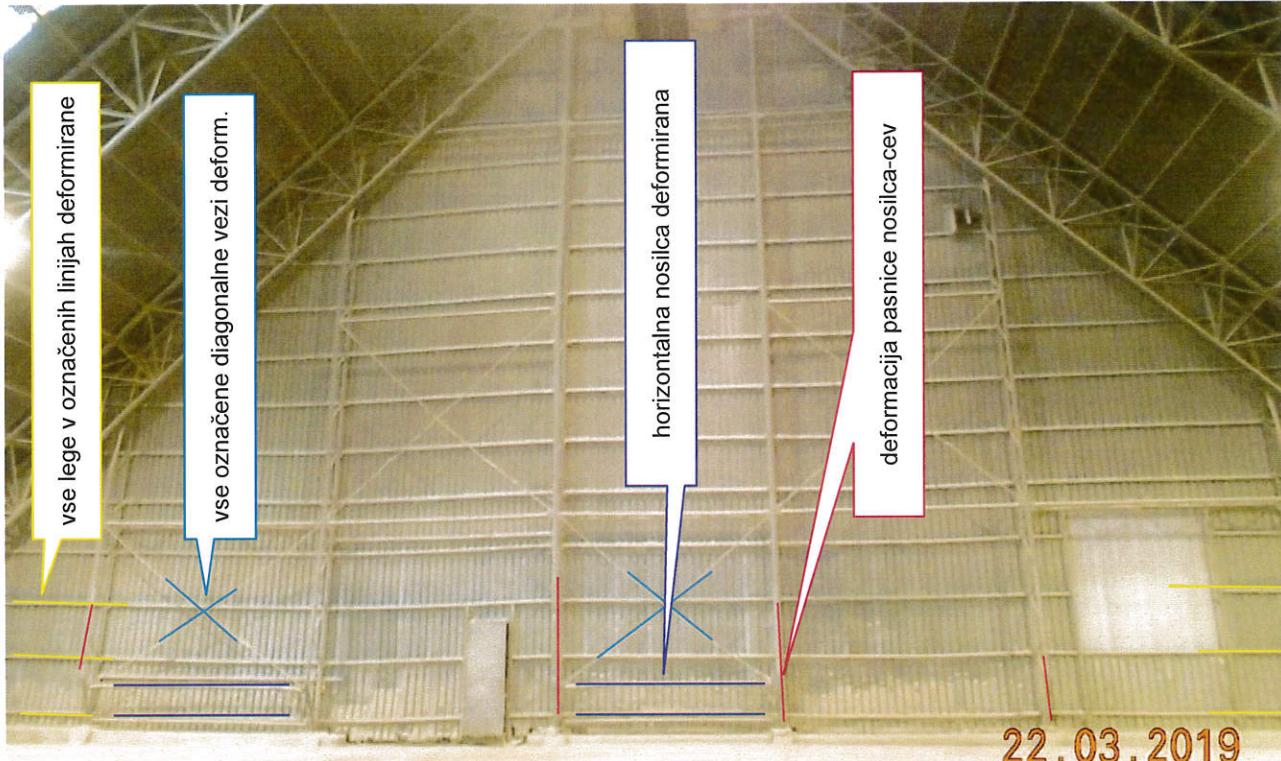
ELEMENTI KONSTRUKCIJE V PREGRADNI STENI OSI A-B/1 (pregrada med delavnico in skladiščem):

Na sliki zgoraj so označene lokacije poškod-deformacij elementov v pregradni steni. Primeri poškodb/deformacij so prikazani na fotografijah v nadaljevanju.

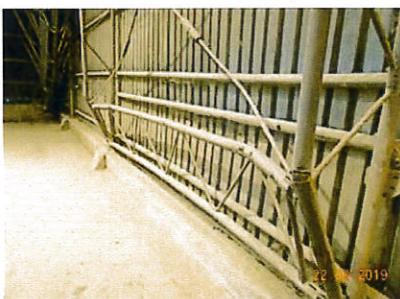
horizontalni nosilec in diagonalni vezi
- deformirano

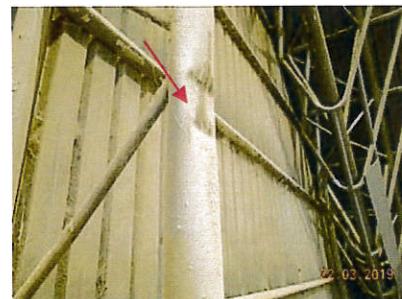
primer tipične poškodbe zadnje
pasnice vertikalnega nosilca

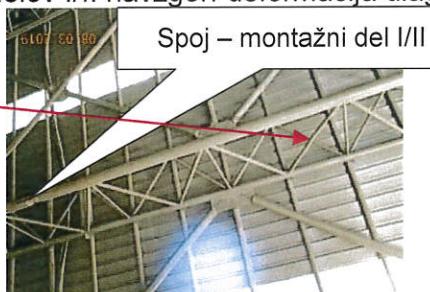
SI.2

5.diagonala od spoja montažnih delov I/II navzgor: deformacija diagonale proti osi -2; sl.1, 2

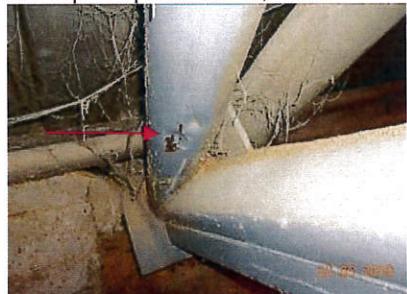
SI.1

Ocenjuje se, da sta navedena tipa poškodb posledica mehanskih udarcev na elemente nosilcev vsled delovanja transportnih sredstev znotraj same hale.

- Zgornji pas: Tip X- od ležišča do priključka D3/D4 proti osi 5 – 3x vbočena cev (cca. 2cm); sl.1
 D1: Tip X- proti osi 5
 D3: Tip X- proti osi 5
 D3: Tip Y-proti osi 3; sl.2
 D5: Tip Y- proti osi 3; sl.3

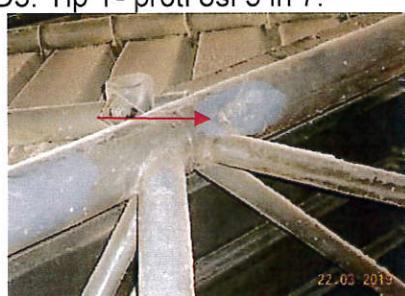
SI.1

- Zgornji pas: Tip X- od ležišča do priključka D1 proti osi 5 in 7 – večkrat vbočena cev
 Zgornji pas: izrez za uvod elektro kablov v cev ob priključku D1/D2 na strani osi 7
 Zgornji pas: Tip X- ob priključku D3/D4 proti osi 7 – lokalno vbočena cev (maks. cca. 3cm); sl.1
 D2: Tip Y- proti osi 5; sl.2
 D3: Tip Y- proti osi 5 in 7.

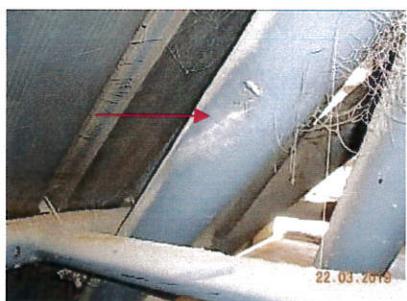
SI.1

- Zgornji pas: Tip X- med V1 in D1 je cev močno vbočena proti osi 8; sl.1
 D2: Tip Y- proti osi 8; sl.2
 D3: Tip Y- proti osi 6 in 8
 D4: Tip X- proti osi 6
 D6: Tip X- proti osi 6
 V2: Tip Y-ob priključku D6/D7 proti osi 6
 Spodnji pas: Tip X- med D5 in D6 je cev vbočena (cca. 1cm); sl.3

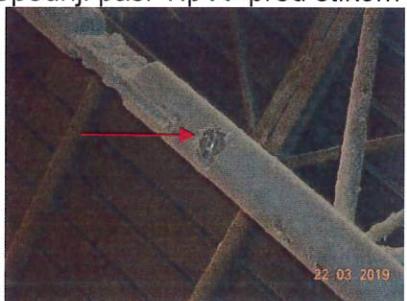
SI.1

Spodnji pas: Tip X- pred stikom z montažnim delom II je cev močno vbočena (cca. 3cm); sl.1

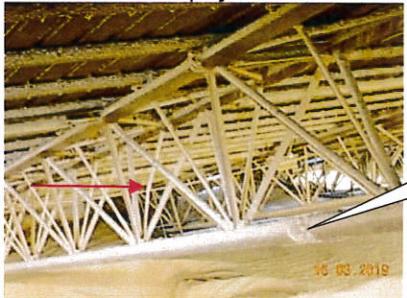
SI.1

2.vertikala od spoja montažnih delov II/III navzdol: deformacija vertikale proti osi 7; sl.1

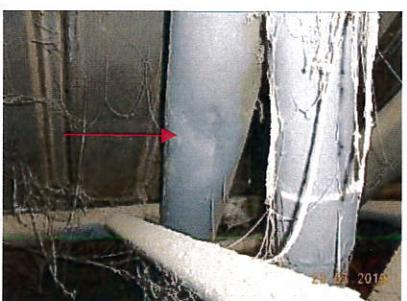
SI.1

Zgornji pas: Tip X- pred priključkom D1 je cev močno vbočena proti osi 10 (cca. 3cm); sl.1

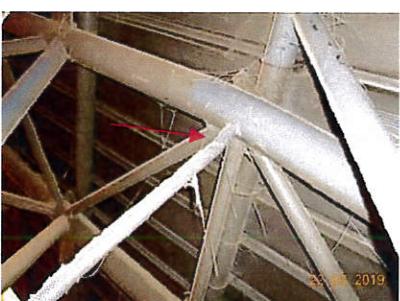
SI.2

V2: Tip Y-med D2/D3 na zg. pas proti osi 8; sl.2

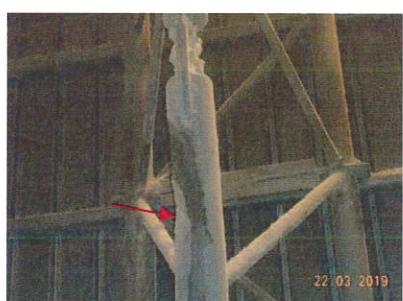
SI.3

Spodnji pas: Tip X-pred spojem dela I in II ob priključku D6/D7 (cca. 4cm v notranjost); sl.3.

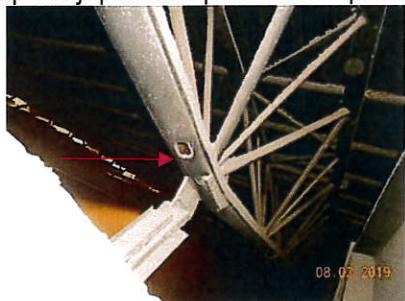
SI.1

Spodnji pas: na prehodu iz poševnine v ravni del je viden izrez cevi; sl.1

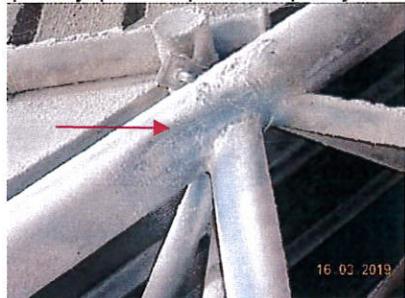
SI.1

Zgornji pas: Tip X- ob priključku D3/D4 proti osi 13 - vbočena cev (cca. 3cm v notranjost); sl.1

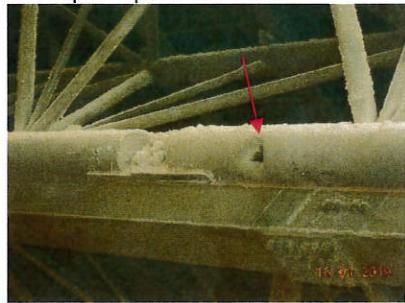
Spodnji pas: Tip Y- cca. 40cm nad priključkom z D7 preluknjana stena cevi; sl.1

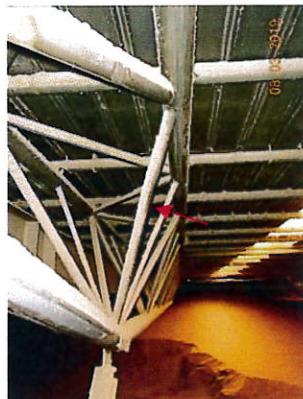
SI.1

4. diagonala od zgoraj: deformacija/izklon za cca. 2cm iz osi na strani osi 12; sl.1

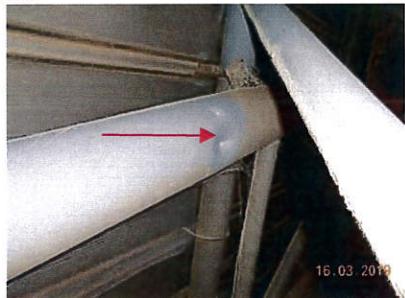
SI.1

Zgornji pas: Tip X- ob priključku V2/D2/D3 proti osi 15 - vbočena cev (cca. 2cm v notranjost); sl.1
D2: Tip Y-proti osi 15; sl.2

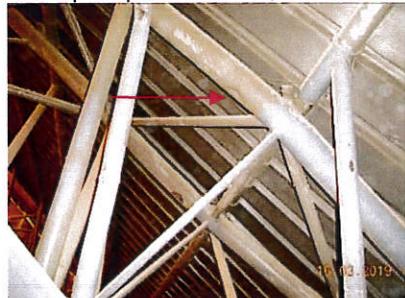
SI.1

Zgornji pas: Tip X- ob priključku V2/D2/D3 proti osi 14 in 16 - vbočena cev (cca. 2cm v notranjost); sl.1

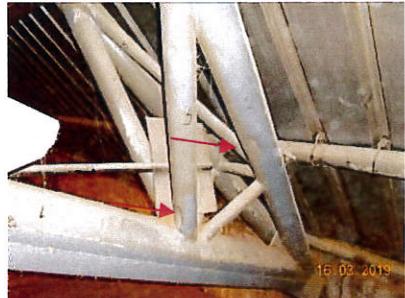
SI.2

Zgornji pas: Tip X- ob priključku D1/D2 proti osi 14 - vbočena cev (cca. 2cm v notranjost); sl.2

D1: Tip X-proti osi 14; sl.2

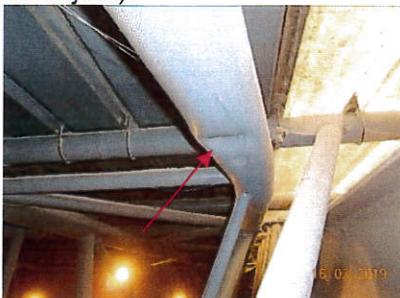
SI.1

Zgornji pas: Tip X- cca. 50cm od priključka z D3 naprej proti osi 17- vbočena cev (cca. 2cm v notranjost); sl.1

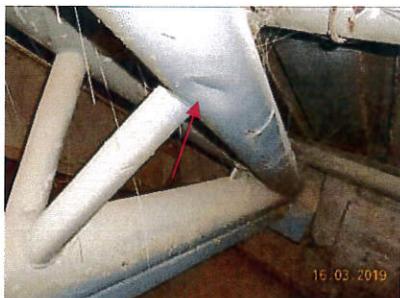
SI.2

Zgornji pas: Tip X- ob priključku V1 proti osi 15 - vbočena cev (cca. 2cm v notranjost); sl.2

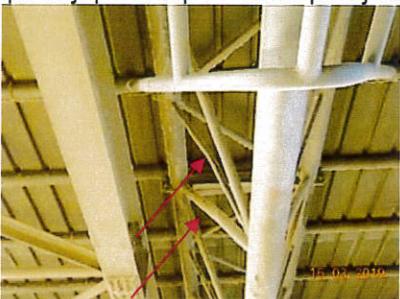
SI.1

V2: Tip Y-ob priključku D6/D7 proti osi 16; sl.1

D7: Tip Y-proti osi 16; sl.1

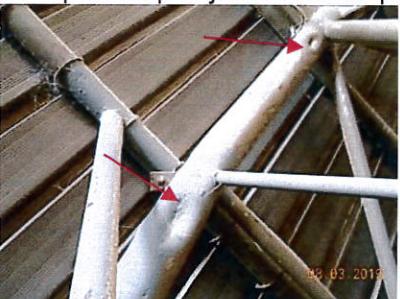
SI.1

Zgornji pas: Tip X- od ležišča do priključka D3 na strani osi 19 – več vbočitev cevi; sl.1

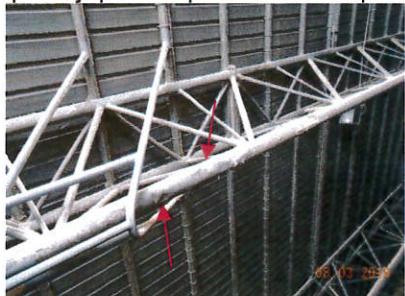
SI.1

Zgornji pas: Tip X- od ležišča cca. 3m navzgor proti osi 18 in 20 - večkrat vbočena cev (cca. 2cm)
 Spodnji pas: Tip X- cca. 3m pred spojem – večkrat vbočena cev (cca. 3cm v notranjost); sl.1.

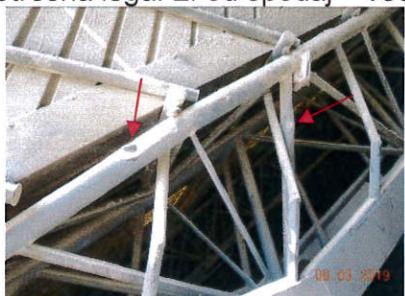
SI.1

Zgornji pas: Tip X- od ležišča cca. 3m navzgor proti osi 21 - vbočena cev (cca. 3cm); sl.1.
 D3: Tip Y-proti osi 21; sl.1
 Strešna lega: 2. od spodaj – večkrat v presledkih vzdolžno počena cev; sl.2.

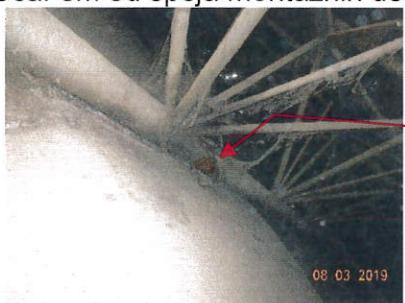
SI.1

Cca. 3m od spoja montažnih delov I/II navzgor: močna korozija spodnjega pasu; sl.1, 2

V primeru ostalih ugotovitev pregleda, kot npr. stanje protikoroziskske zaščite, stanje izvedenih zvarov med cevnimi elementi, stanje ležišč in sidrišč, ni bilo ugotovljenih bistvenih odstopanj, ki bi zmanjševale varnost in stabilnost konstrukcije. Da bi preprečili prekomerni nastanek koroziskih poškodb in podaljšali življensko dobo za vsaj eno periodo do naslednjega glavnega pregleda, bi bilo potrebno izvesti čimprejšnjo lokalno sanacijo protikoroziskske zaščite ležišč glavnih strešnih nosilcev z že vidno korozijo ter sanacijo žarišča spodnjega pasu strešnega nosilca na osi -1B.

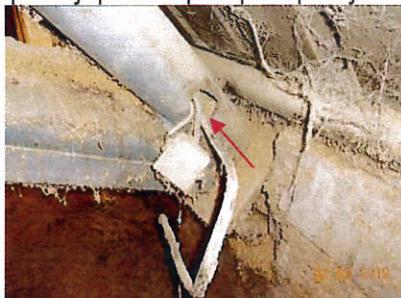
SI.1

Zgornji pas: izrez za uvod elektro kablov v cev ob priklučku na ležišče-sl.1 ter 2x na lokaciji pred 1. montažnim spojem rešetke

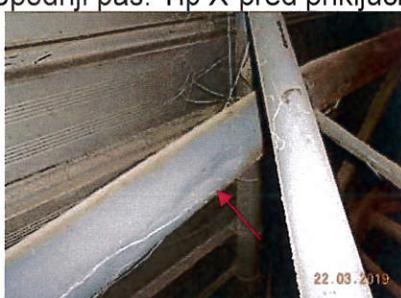
SI.1

Zgornji pas: Tip X- od sidrišča do priključka D2 na strani osi 7 večkrat vbočena cev (cca. 2,5cm v notranjost); sl.1

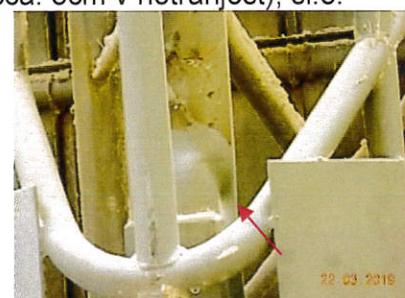
SI.3

Spodnji pas: Tip X-pred priključkom D4/D5 večkrat vbočena cev (cca. 3cm v notranjost); sl.3.

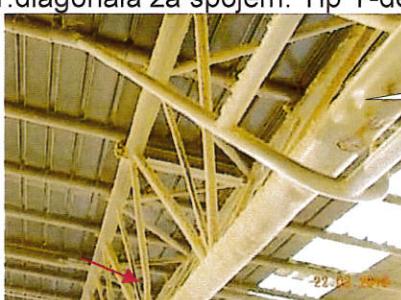
SI.1

1.diagonala za spojem: Tip Y-deformacija za stikom med montažnima deloma I in II proti osi 9;sl.1.

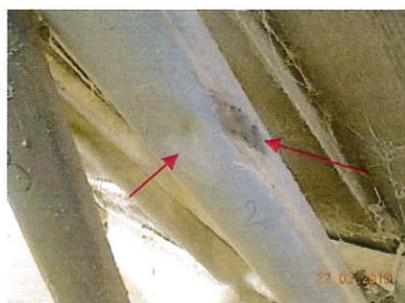
SI.1

Zgornji pas: Tip X-od ležišča do priključka V2 na strani osi 10 večkrat vbočena cev (cca. 2cm); sl.1

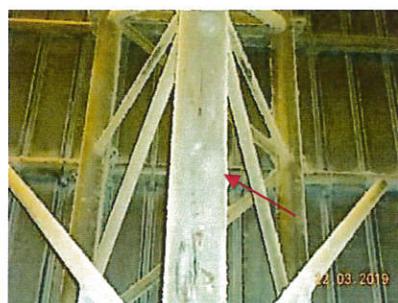
SI.3

Spodnji pas: Tip X-med priključkom D5 in D6 vbočena cev (cca. 2cm v notranjost); sl.3.

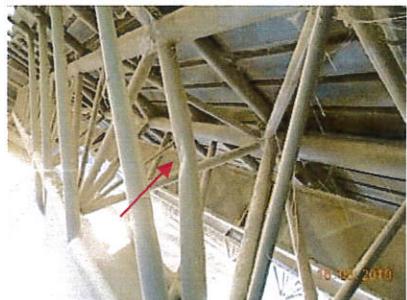
SI.1

D3: Tip Y- proti osi 13 in 15; sl.1;

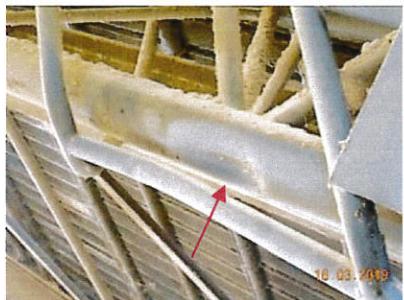
SI.2

Spodnji pas: Tip X- ob priklučku D4/D5 - vbočena cev (cca. 4cm v notranjost); sl.2

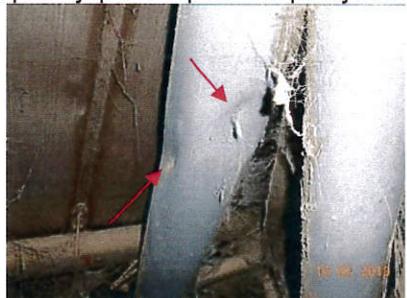
SI.1

Zgornji pas: Tip X- ob priključku D1/D2 proti osi 15 – 2x vbočena cev (cca. 3cm v notranjost); sl.1

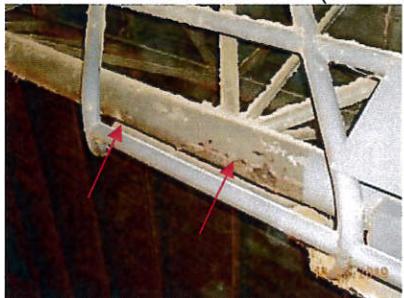
SI.2

Spodnji pas: Tip X- ob priključku D4/D5 – 3x vbočena cev (cca. 1,5cm v notranjost); sl.2

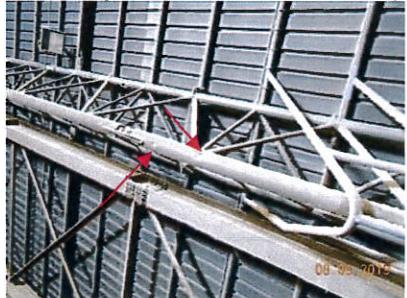
SI.1

Spodnji pas: Tip X- pred 1. montažnim spojem, pod priključkom D6/D7 in tudi pod priključkom D4/D5 so lokacije vbočene cevi; sl.1. (do cca. 2cm v notranjost)

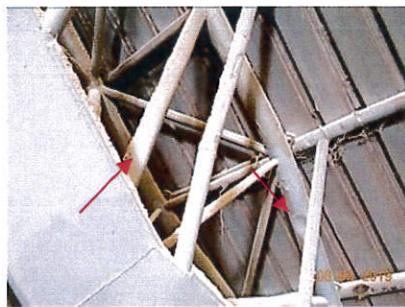
SI.1

Zgornji pas: Tip X- od ležišča v dolžini cca. 3m navzgor proti osi 19 – večkrat vbočena cev (cca. 2cm); sl.1

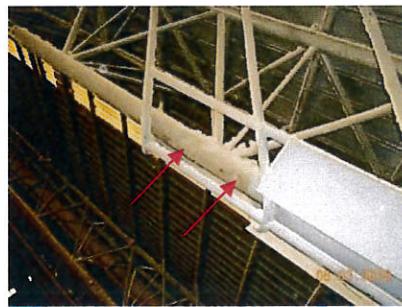
SI.2

Spodnji pas: Tip X- v dolžini cca. 1 m od priključka D4/D5 večkrat vbočena cev; sl.2. (do cca. 2cm v notranjost).

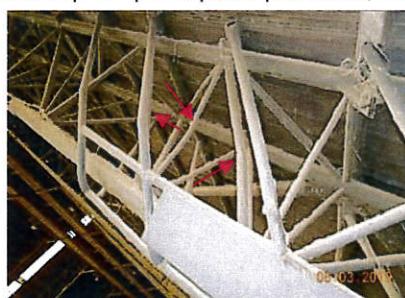
SI.1

V2 med D4/D5: Tip Y- proti prizidku; sl.1

D4: Tip Y- proti proti prizidku; sl.1

D5: Tip Y- proti proti prizidku; sl.1

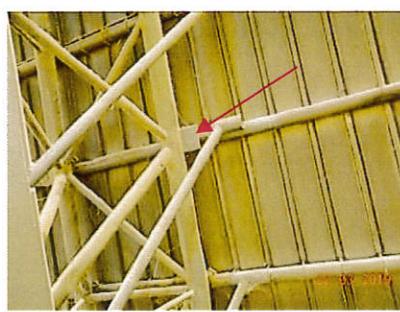
SI.4

Os B: med prečnimi osmi: 2-3 (sl.3), 3-4, 7-8, 8-9 (vez je odrezana-sl.4), 13-14 in 21-22 (sl.5).

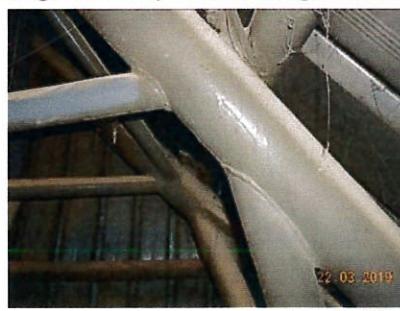
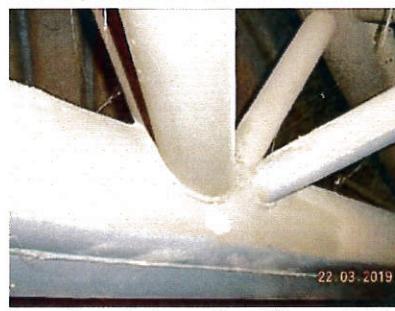
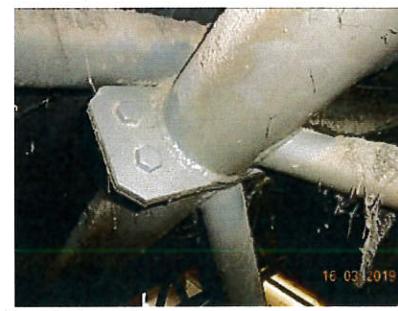
izvedeni (kotni) zvari med elementi paličja – ni bistvenih odstopanj

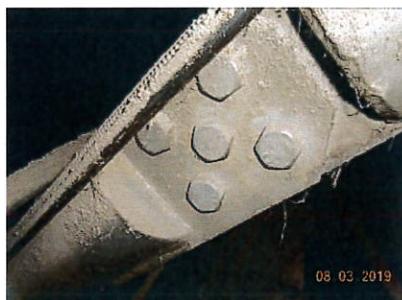
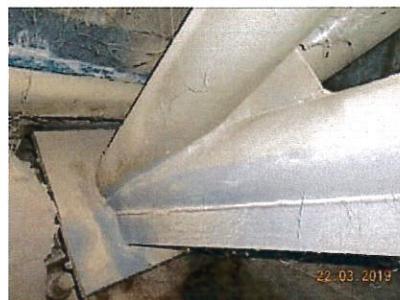
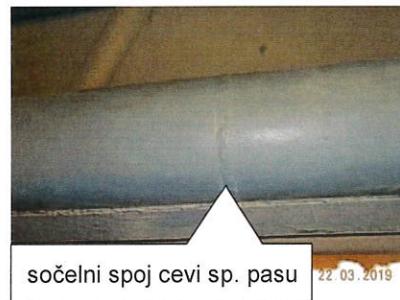
izvedeni (kotni) zvari med elementi paličja – ni bistvenih odstopanj

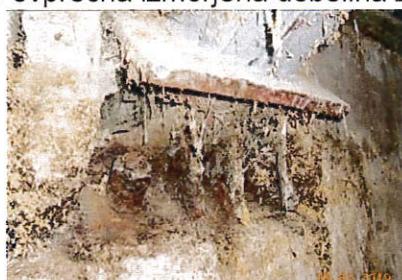
korozija na sidrišču

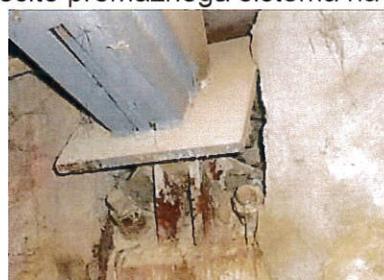
korozija na sidrišču

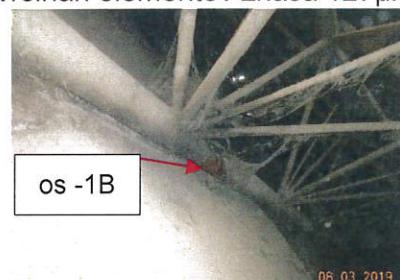
os -1B

Eno večje korozijsko žarišče omejeno na cca. dolžino 0,5m spodnjega pasu v osi -1B (montažni del II) je opaženo zgolj nad zračnikom iz Transformatorske postaje – glej sliko spodaj.

korozija sp. pasu nad zračnikom

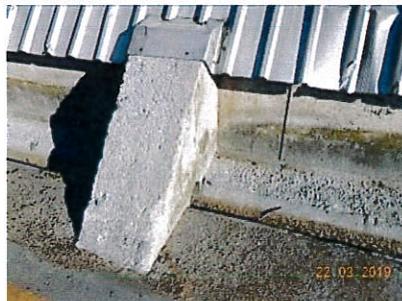
ni vidnih prelomnic zaradi posedkov med AB temeljnimi zidom, okoliškim terenom in ploščo znotraj hale

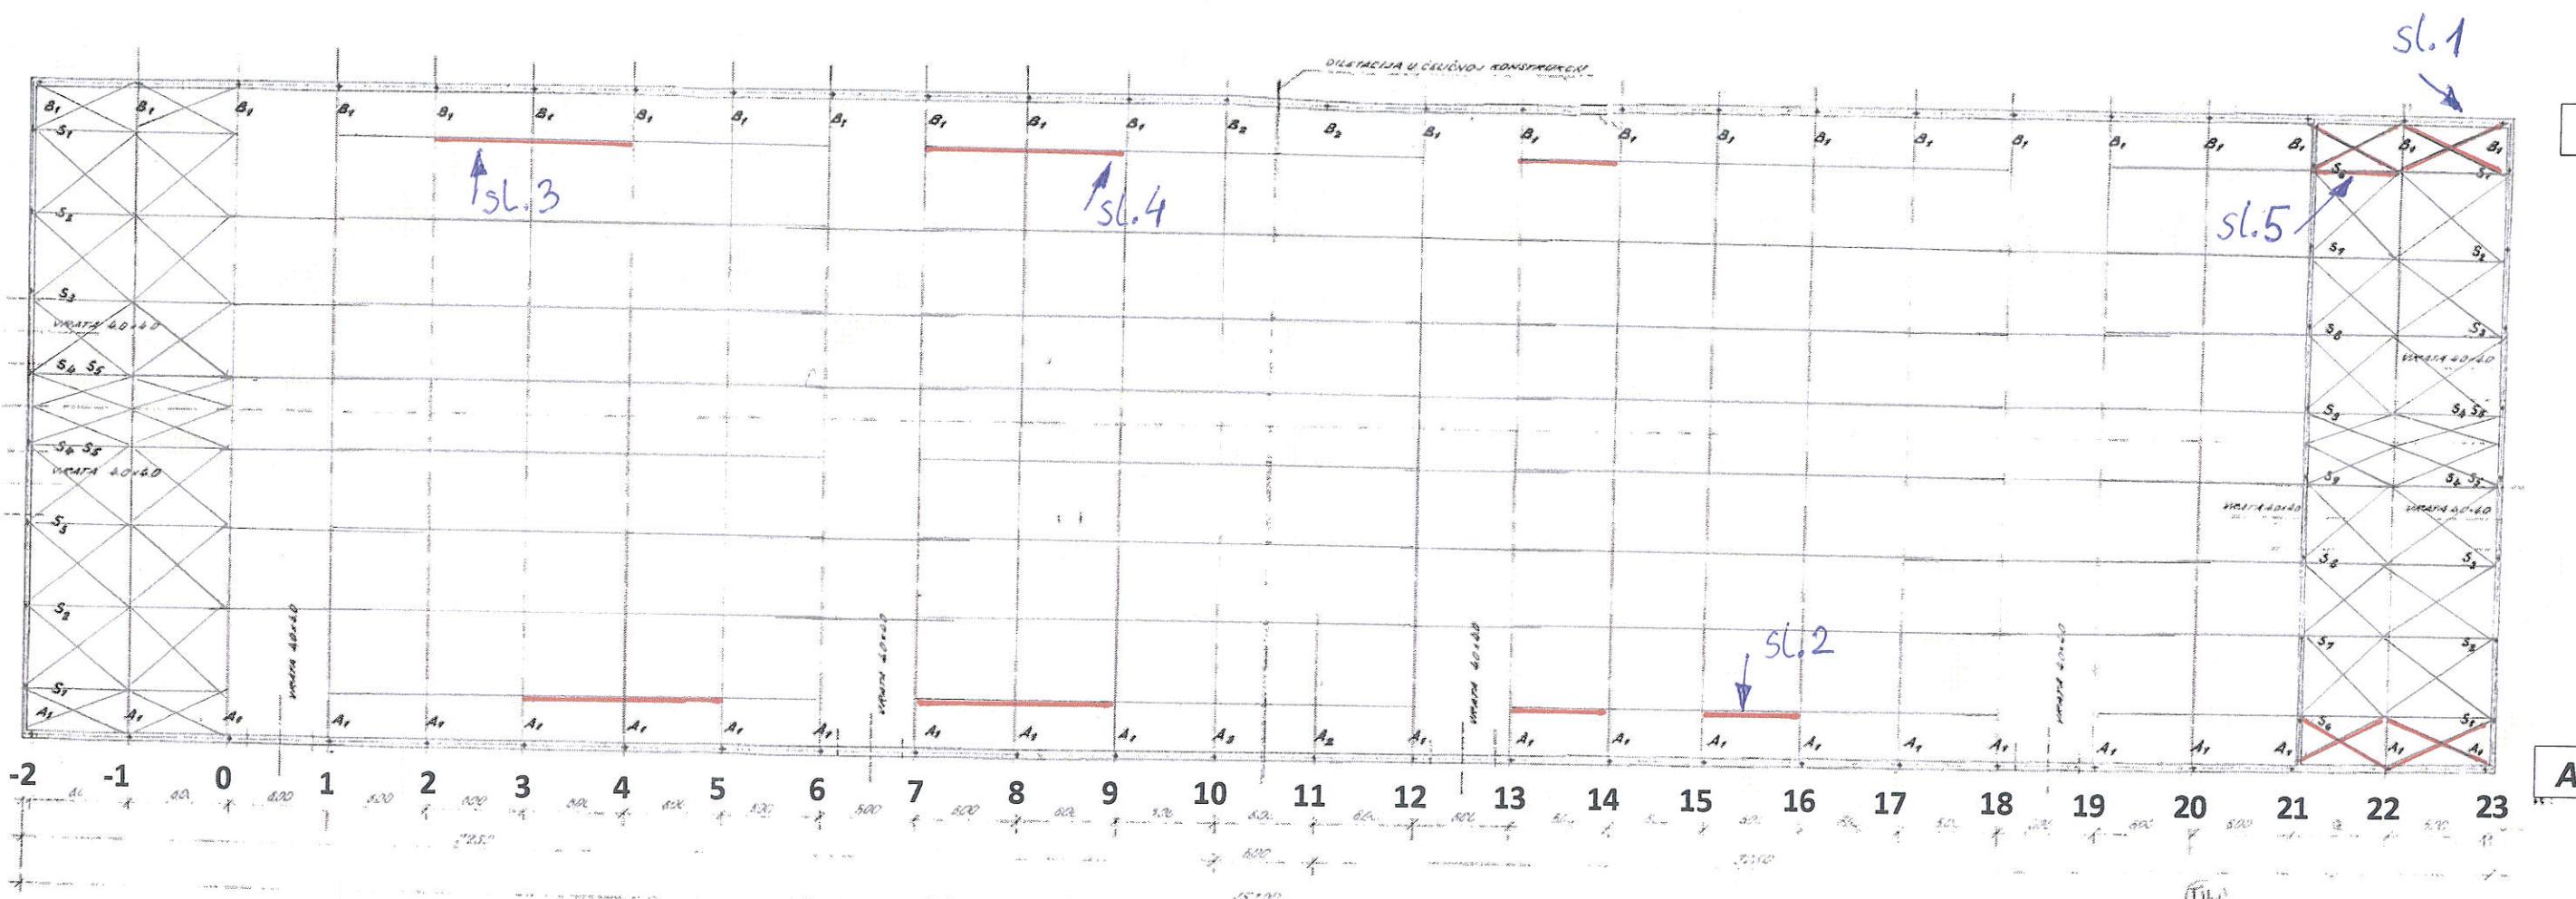
»DIAGONALNA POVEZJA IN HORIZONTALNE VEZI V STREŠNI RAVNINI«

Os A: deformirani diagonali povezja v 1. kvadrantu spodaj med prečnimi osmi 21-22-23 (skupaj 4 diagonale)

Os B: deformirani diagonali povezja v 1. kvadrantu spodaj med prečnimi osmi 21-22-23 (skupaj 4 diagonale); sl.1

Os A: med prečnimi osmi: 3-4, 4-5, 7-8, 8-9, 13-14 in 15-16 (sl.2)

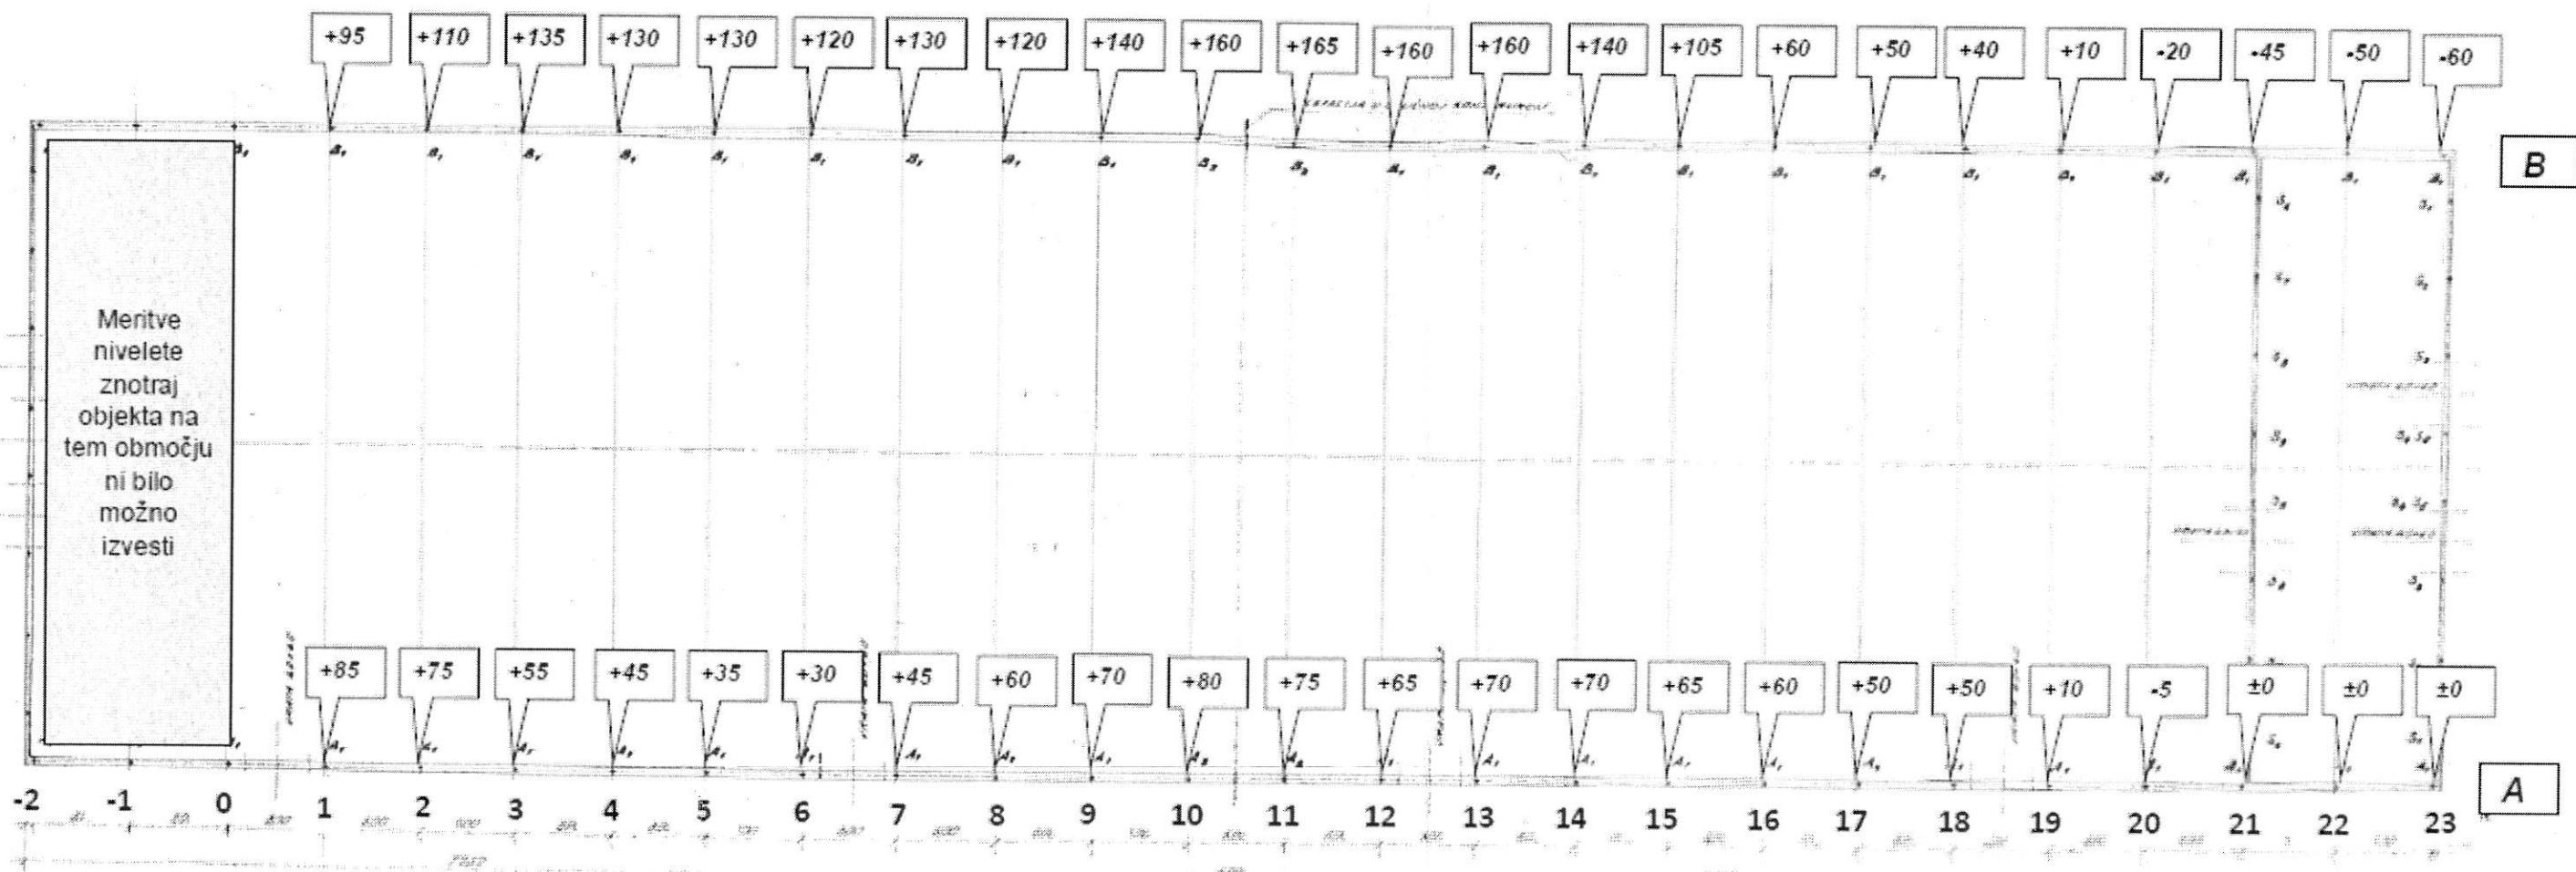
»MERITVE NIVELETE NA MESTIH VPETIŠČ GLAVNIH REŠETKASTIH STREŠNIH NOSILCEV V TEMELJNI ARMIRANOBETONSKI ZID«

- g) Meritve nivelete na mestih vpetišč glavnih rešetkastih strešnih nosilcev v temeljni armiranobetonski zid: največje izmerjeno odstopanje v višini med dvema sidriščema znaša 225mm. Navedeni sidrišči sta na osi B in sta medsebojno oddaljeni 72m. Na osi A znaša razlika med dvema sidriščema največ 90mm. Največja izmerjena razlika v višini med sidriščema osi A in B v isti prečni osi znaša 95mm. Vidnih deformacij na glavnih rešetkastih nosilcih zaradi različnih višin sidrišč ni bilo opaženih. Pri pregledu temeljnega armiranobetonskega zidu z zunanje in notranje strani objekta ni bilo nikjer opaženih poškodb zidu, katere bi nakazovale na lokalna posedanja temeljev in okoliškega terena.

Stanje nivelet na mestih vpetišč glavnih rešetkastih strešnih nosilcev nam pred meritvami v sklopu tega pregleda ni bilo poznano in k temu predlagamo izvedbo kontrolnih meritov v periodi na 5 let od dneva zadnje meritve zaradi spremeljanja možnih posedkov, ki bi lahko vplivali na samo nosilnost in stabilnost jeklene nosilne konstrukcije.
