**ELABORAT SANACIJE JEKLENIH  
KONSTRUKCIJ**

**SKLADIŠČNI HALI TH1 IN TH2**

**Sanacija in ojačitev jeklenih konstrukcij**

**P-30829, Ljubljana, avgust 2019**

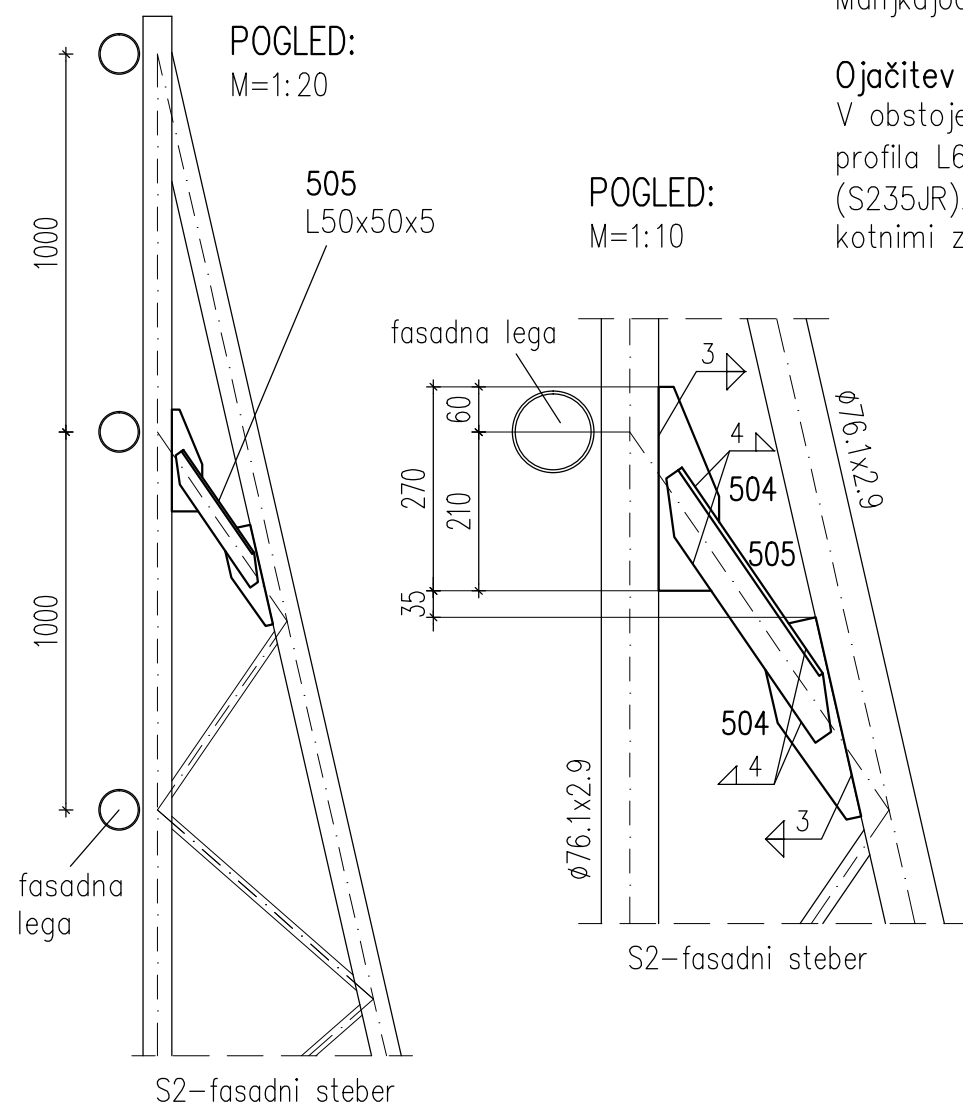
**OJAČITEV "D1":**

D1: TH1 – fasadni steber S2 v osi 2'/A–B (fasadna stena):  
Manjkajoča diagonalna.

**Ojačitev D1:**

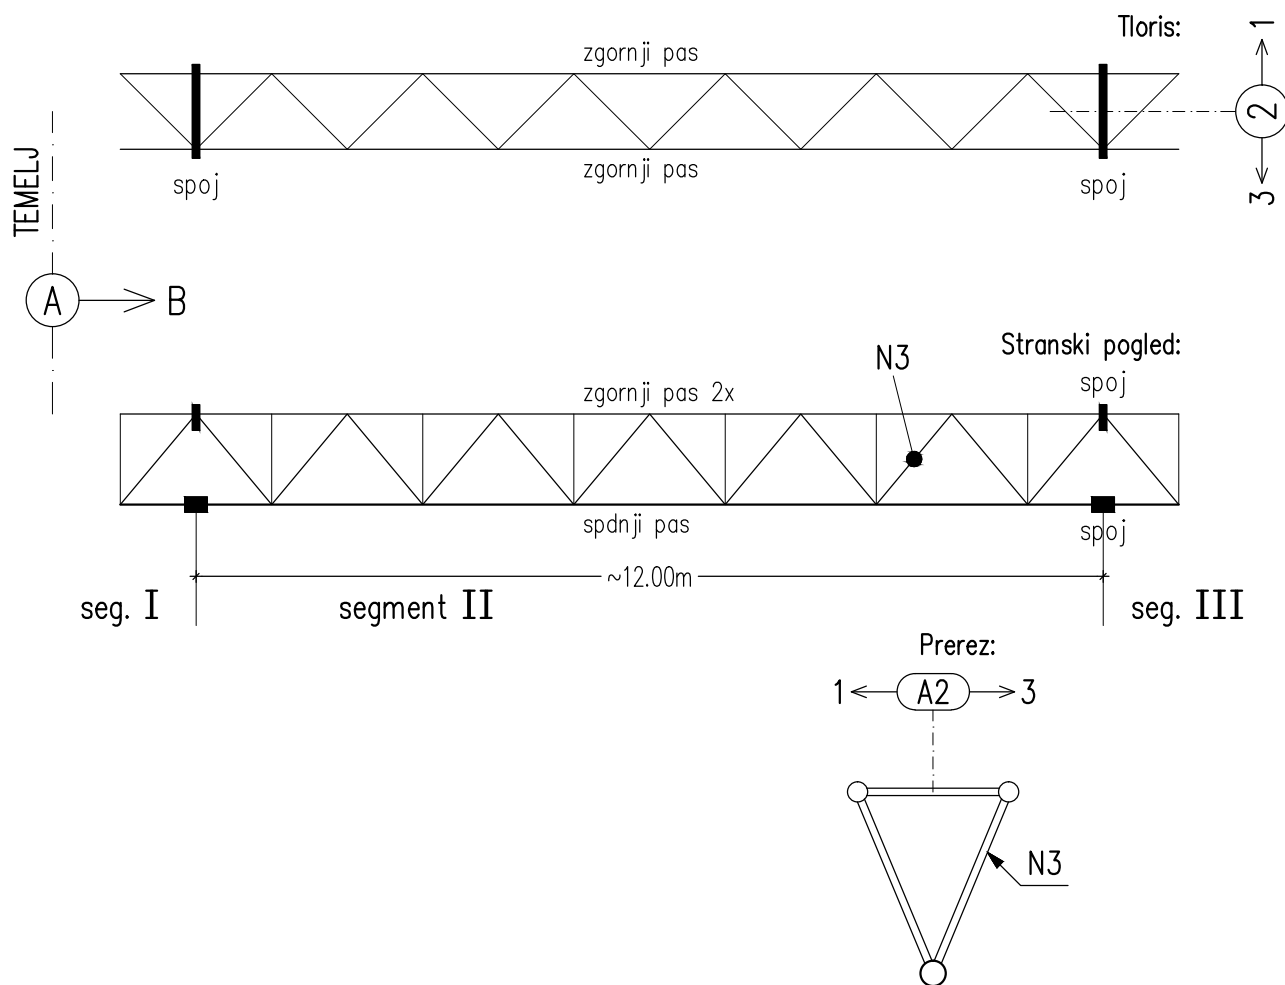
Diagonala: ukrivljena palica (10. diagonala od spoja segmentov I–II proti osi 3)

### Popravilo N3:

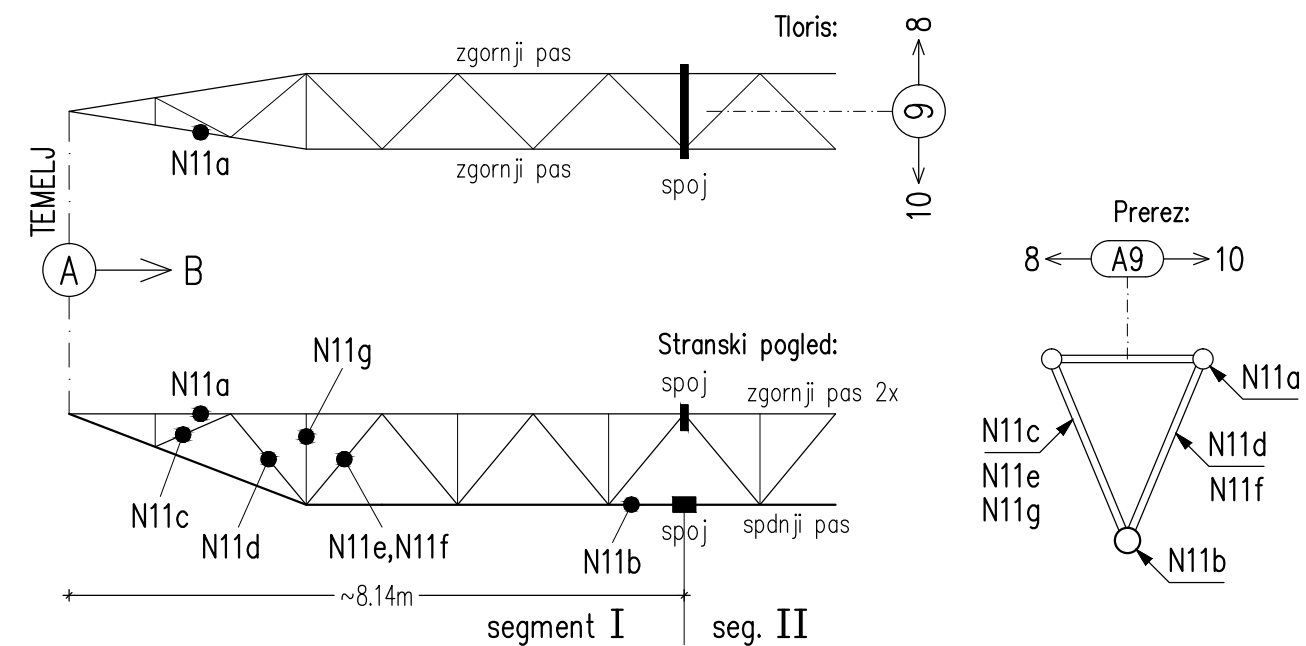
- Zgornji pas: vbočena cev (pred spojem diagonal D1/D2 proti osi 10)
- Spodnji pas: vbočena cev (za spojem diagonal D6/D7)
- Diagonala: vbočena cev (1. diagonala od temelja proti osi 8)
- Diagonala: vbočena cev (2. diagonala od temelja proti osi 10)
- Diagonala: vbočena cev (3. diagonala od temelja proti osi 8)
- Diagonala: vbočena cev (3. diagonala od temelja proti osi 10)
- Vertikalna: ukrivljena palica (2. vertikalna med diagonalama D2/D3 proti osi 8)

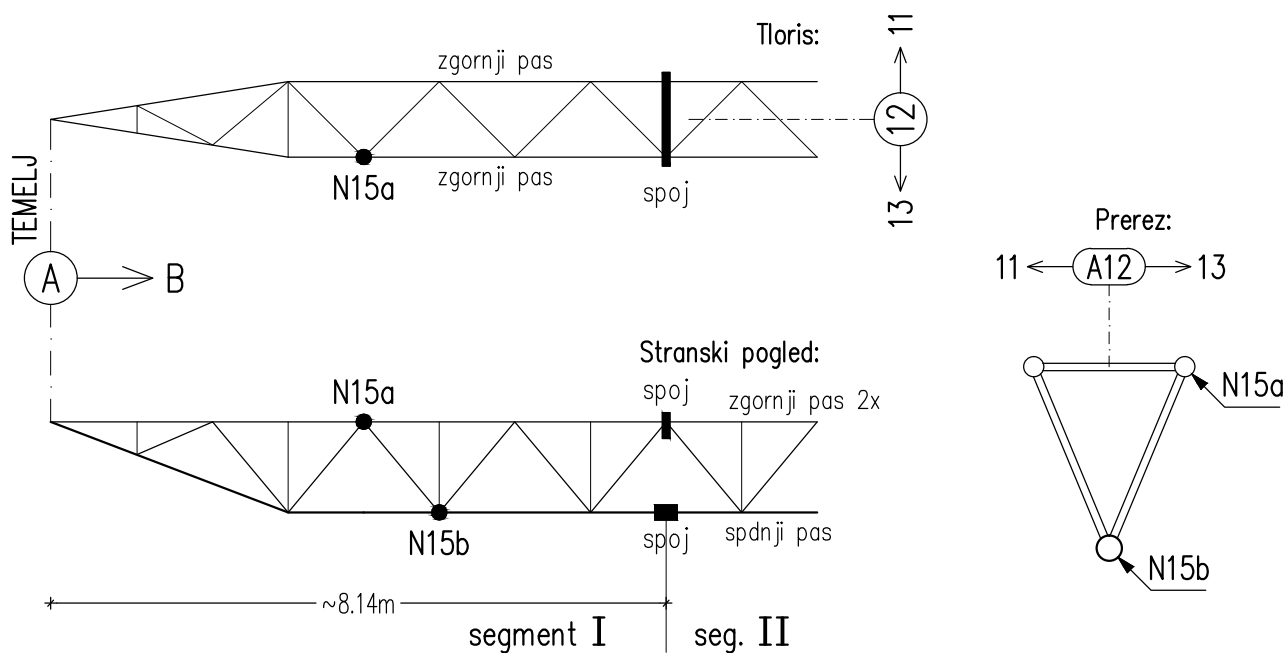
b) Spodnji pas: vbočena cev (pri spoju diagonal D4/D5)

**Popravilo N15a:**

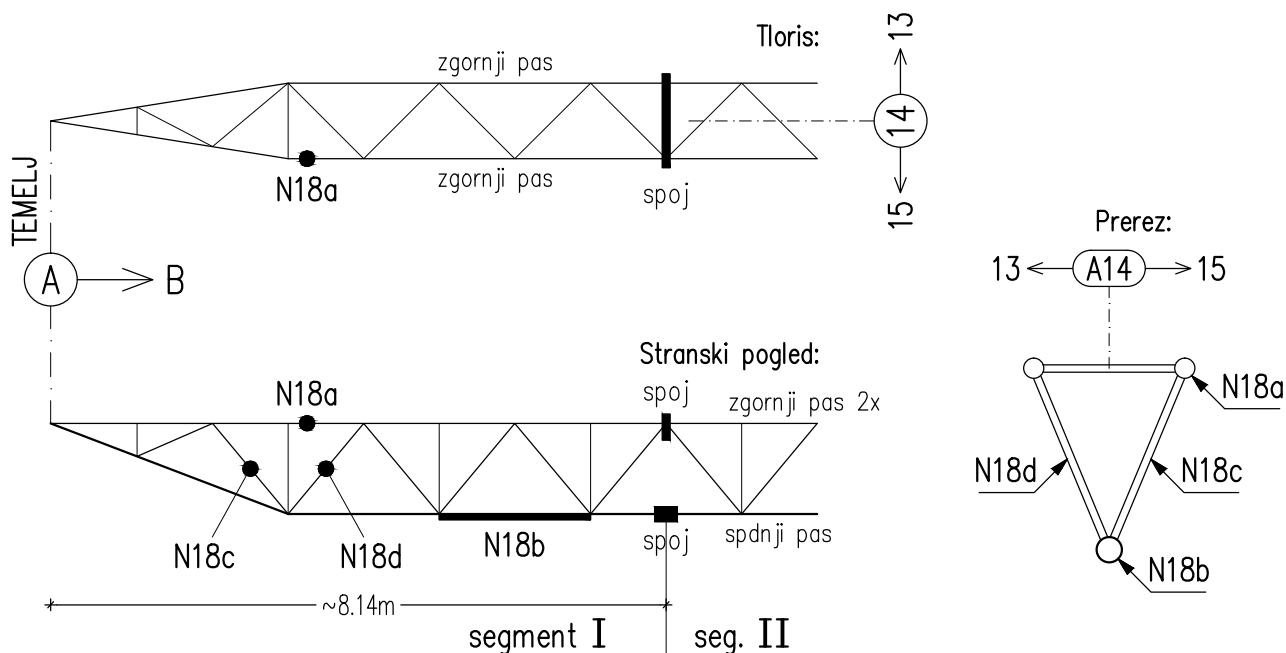
- Zgornji pas: vbočena cev (za spojem vertikale V2 proti osi 15)
- Spodnji pas: 4x vbočena cev (od spoja diagonal D4/D5 do spoja diagonal D6/D7)
- Diagonala: ukrivljena palica (2. diagonala od temelja proti osi 15)
- Diagonala: ukrivljena palica (3. diagonala od temelja proti osi 13)

### Popravilo N18a:

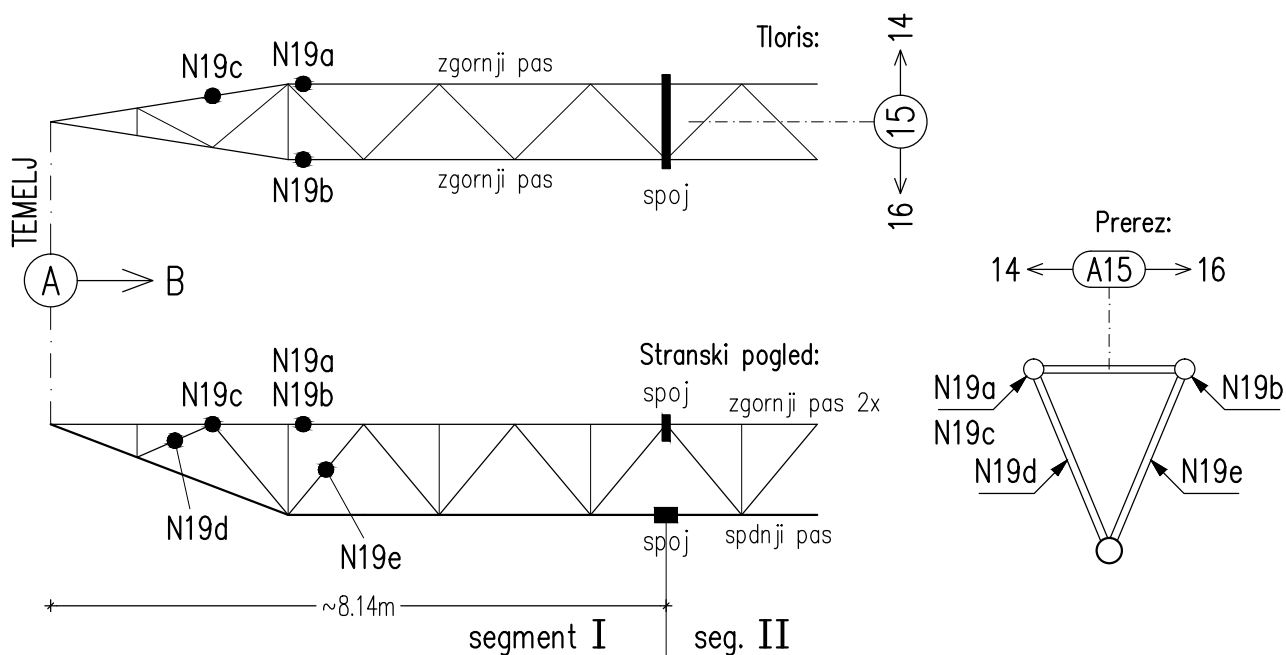
- Zgornji pas: vbočena cev (za spojem vertikale V2 proti osi 14)
- Zgornji pas: vbočena cev (za spojem vertikale V2 proti osi 16)
- Zgornji pas: vbočena cev (pri spoju diagonal D1/D2 proti osi 14)
- Diagonala: vbočena cev (1. diagonala od temelja proti osi 14)
- Diagonala: vbočena cev (3. diagonala od temelja proti osi 16)

#### Popravilo N19a, N19b in N19c:

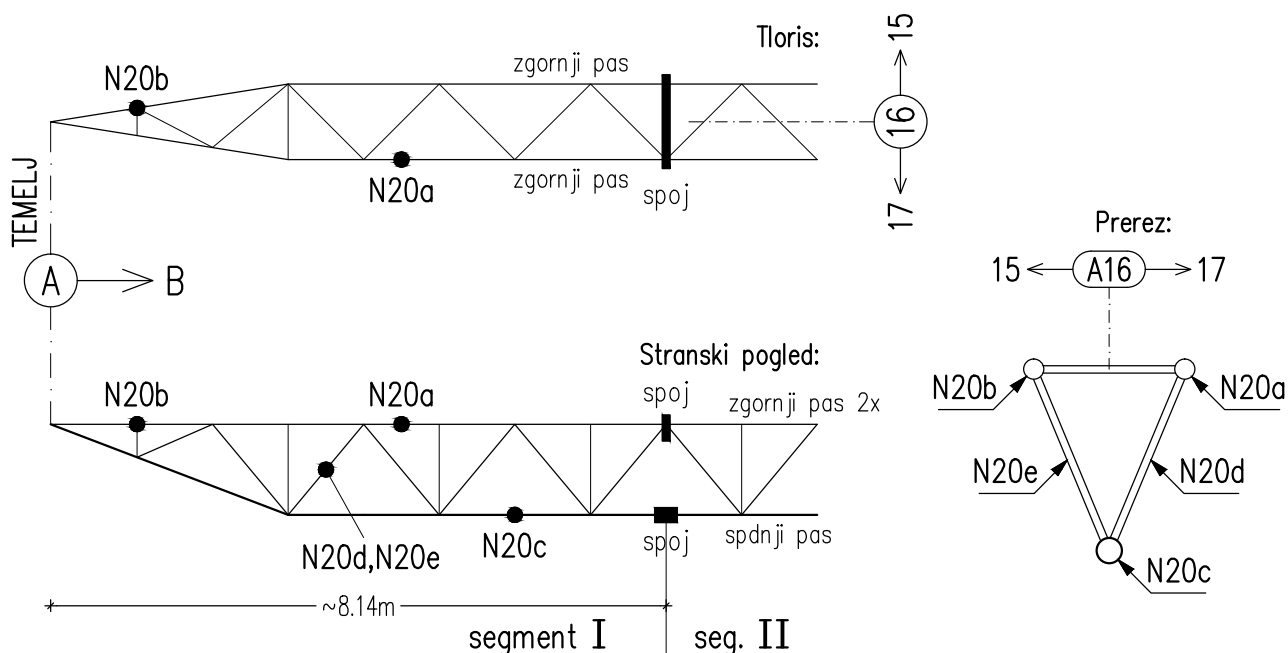
- Zgornji pas: vbočena cev (med spojem diagonal D3/D4 in vertikalo V3 proti osi 17)
- Zgornji pas: vbočena cev pri spoju vertikale V1 proti osi 15
- Spodnji pas: vbočena cev (med spojem diagonal D4/D5 in D6/D7)
- Diagonala: vbočena cev (3. diagonala od temelja proti osi 17)
- Diagonala: ukrivljena palica (3. diagonala od temelja proti osi 15)

#### Popravilo N20a in N20b:

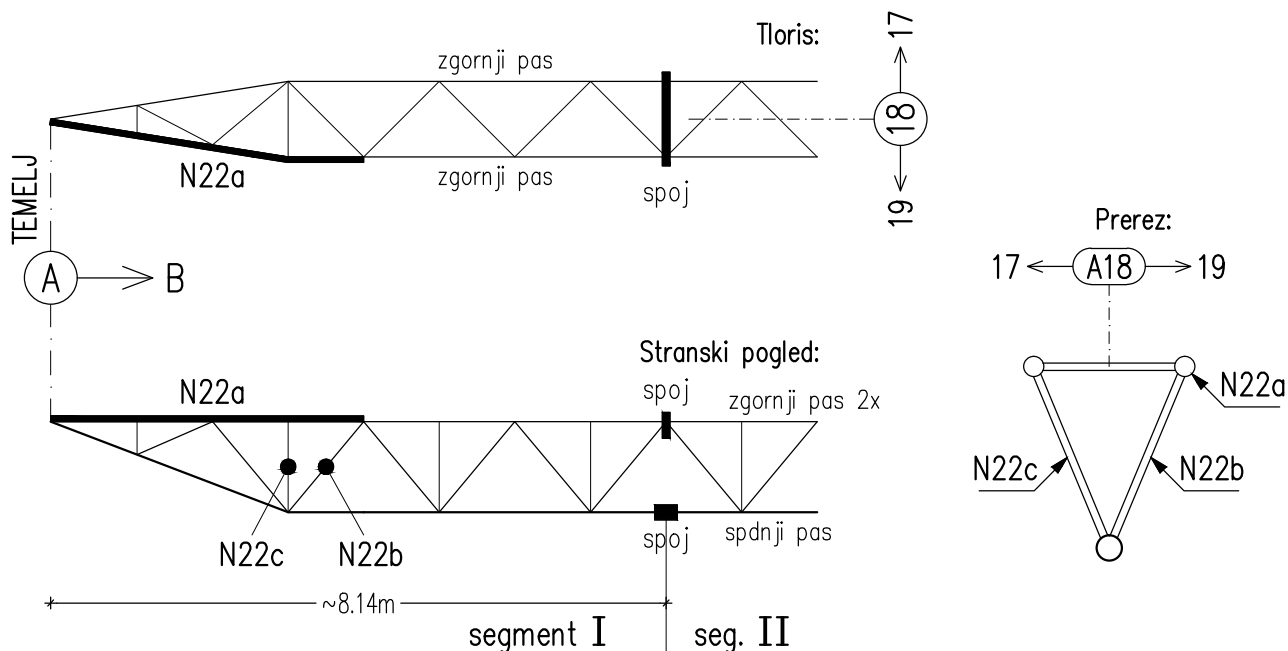
- Zgornji pas: 5x vbočena cev (od temelja do spoja diagonal D3/D4 proti osi 19)
- Diagonala: vbočena cev (3. diagonala od temelja proti osi 19)
- Vertikala: ukrivljena palica (2. vertikala med diagonalama D2/D3 proti osi 17)

**Popravilo N22a:**

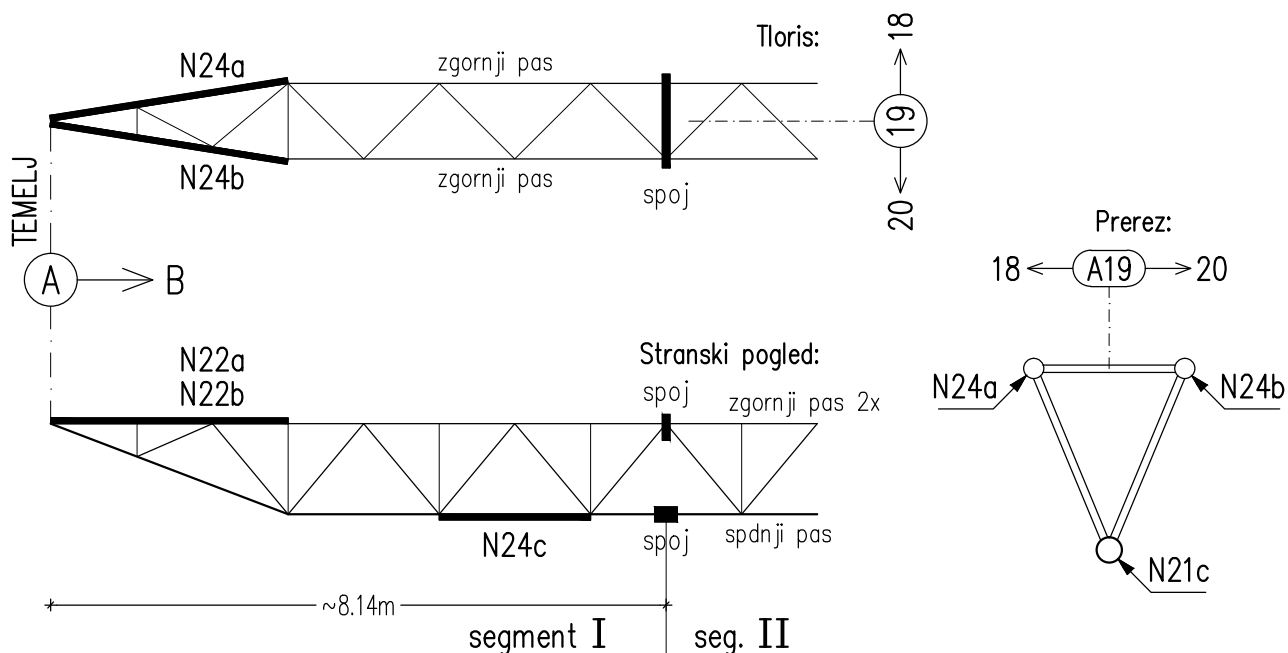
- a) Zgornji pas: 5x vbočena cev (od temelja do spoja vertikale V2 proti osi 18)
- b) Zgornji pas: 5x vbočena cev (od temelja do spoja vertikale V2 proti osi 20)
- c) Spodnji pas: 5x vbočena cev (od spoja diagonal D4/D5 do spoja diagonal D6/D7)

**Popravilo N24a in N24b:**

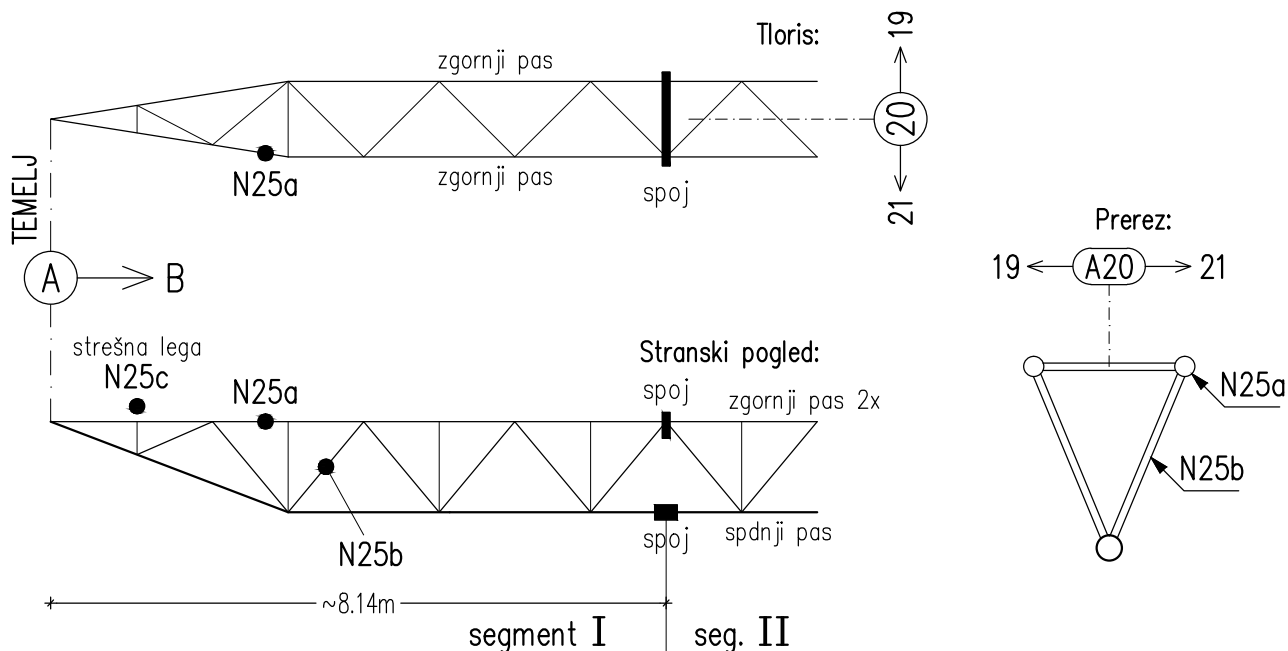
- Zgornji pas: vbočena cev (med spojem diagonal D2/D3 in vertikalo V2 proti osi 21)
- Diagonala: ukrivljena palica (3. diagonala od temelja proti osi 21)
- Strešna lega: večkrat v presledkih počena cev (2. strešna lega od temelja)

**Popravilo N25a:**

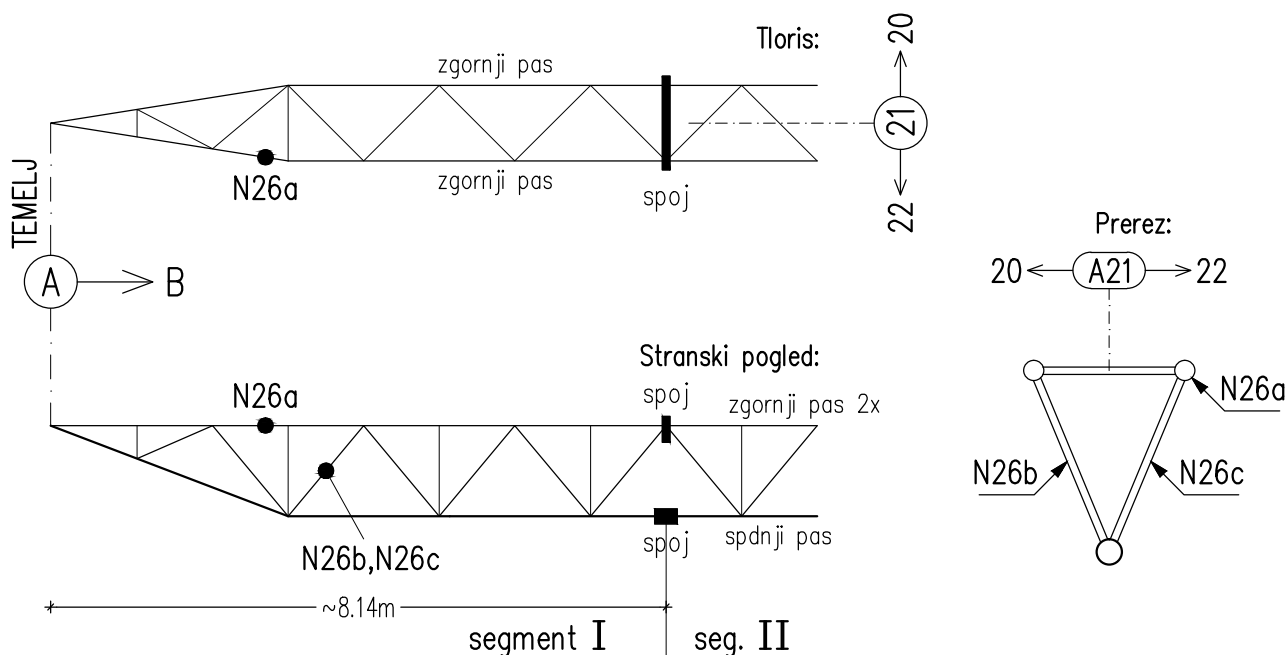
- a) Zgornji pas: vbočena cev (med spojem diagonal D2/D3 in vertikalo V2 proti osi 21)
- b) Diagonala: ukrivljena palica (3. diagonala od temelja proti osi 20)
- b) Diagonala: ukrivljena palica (3. diagonala od temelja proti osi 21)

**Popravilo N26a:**

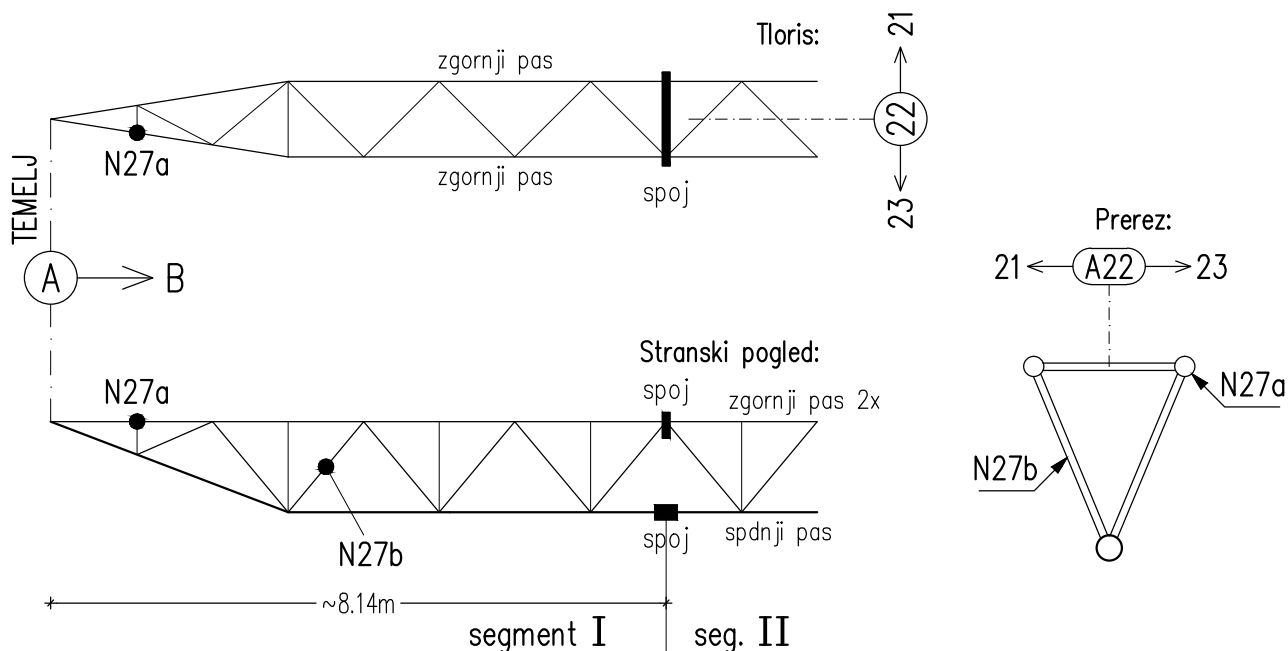
- a) Zgornji pas: vbočena cev pri spoju vertikale V1 proti osi 23  
 b) Diagonala: vbočena cev (3. diagonala od temelja proti osi 21)

**Popravilo N27a:**

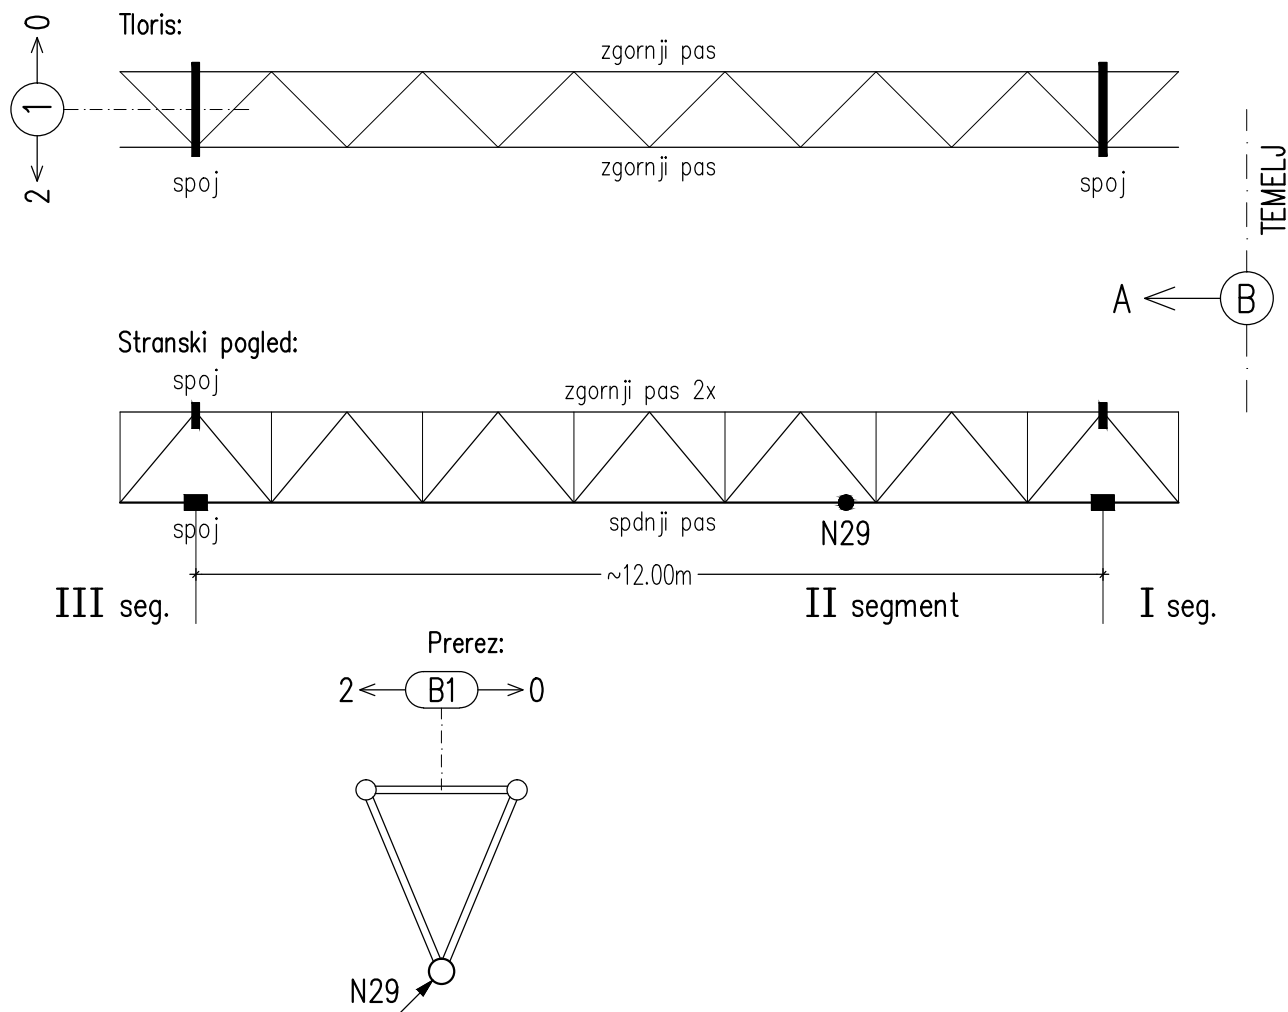
Spodnji pas: lokalna napredovana korozija za 4. diagonalo od spoja segmentov I–II

2.1	027	Popravilo protikorozijske zaščite (PKZ) lokalno močno dotrajanega območja spodnjega pasu glavnega rešetkastega strešnega nosilca z ročnim čiščenjem korodirane površine do stopnje St2 ter zaščita s premazi temeljni-epoksi, vmesni-epoksi in pokrivni-poliuretan do končne debeline suhega filma 180 $\mu$ m. Ocena površine za popravilo je cca. 0,2m <sup>2</sup> . V hali TH1 (os B1) v skladu z <b>poz. N29 na risbi št. TH1-44.</b>	m2	0,2		0,00

### Popravilo N29:

Obnova protikorozijske zaščite (PKZ): ročno čiščenje korodirane površine ter zaščita s premazi do končne debeline suhega filma 160 $\mu$ m.

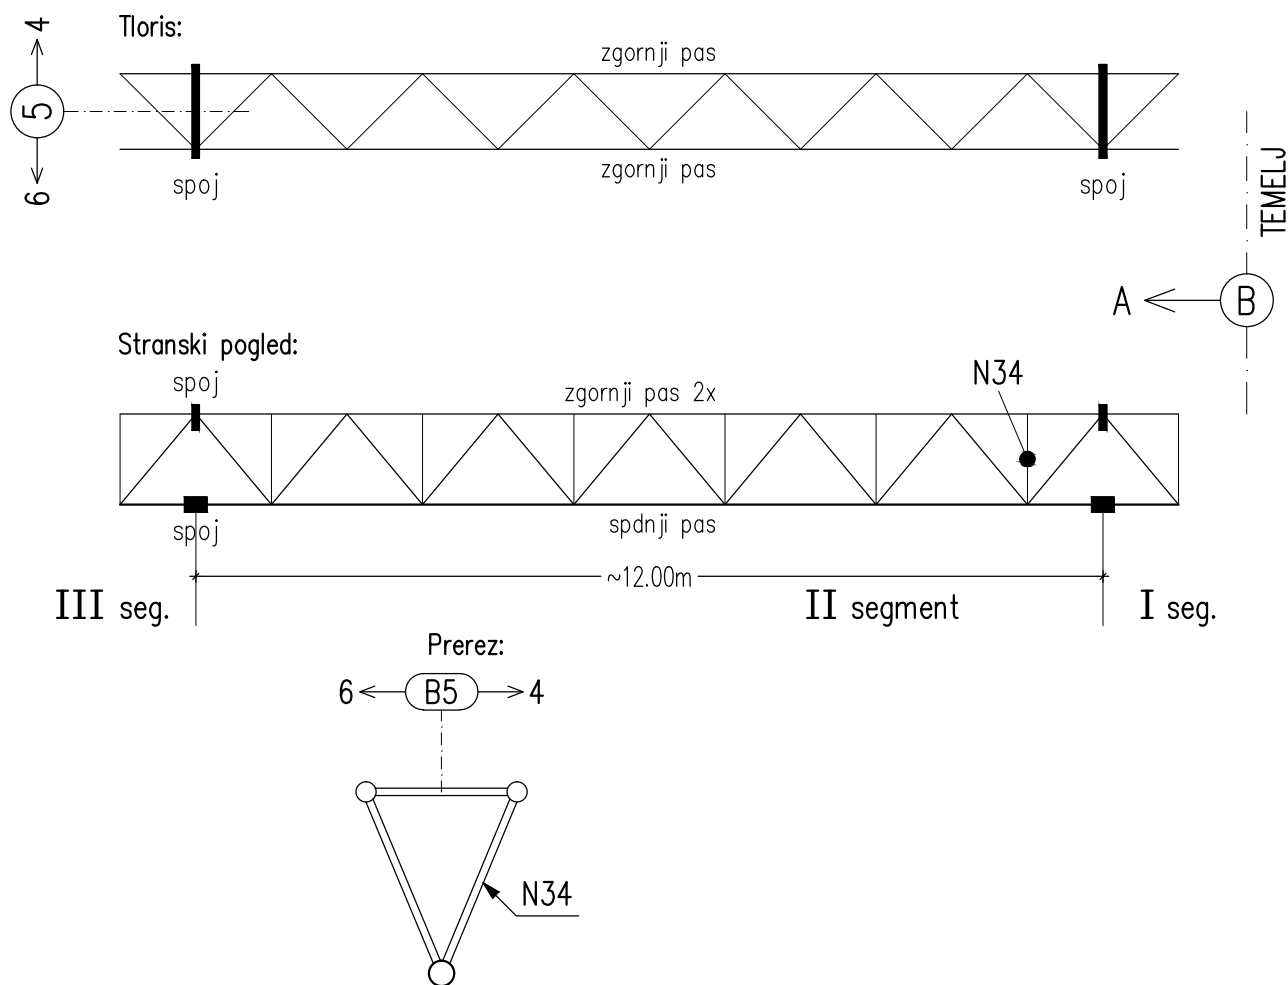
Vertikalna: ukrivljena palica (1. vertikalna od spoja segmentov I–II proti osi 4)

### Popravilo N34:

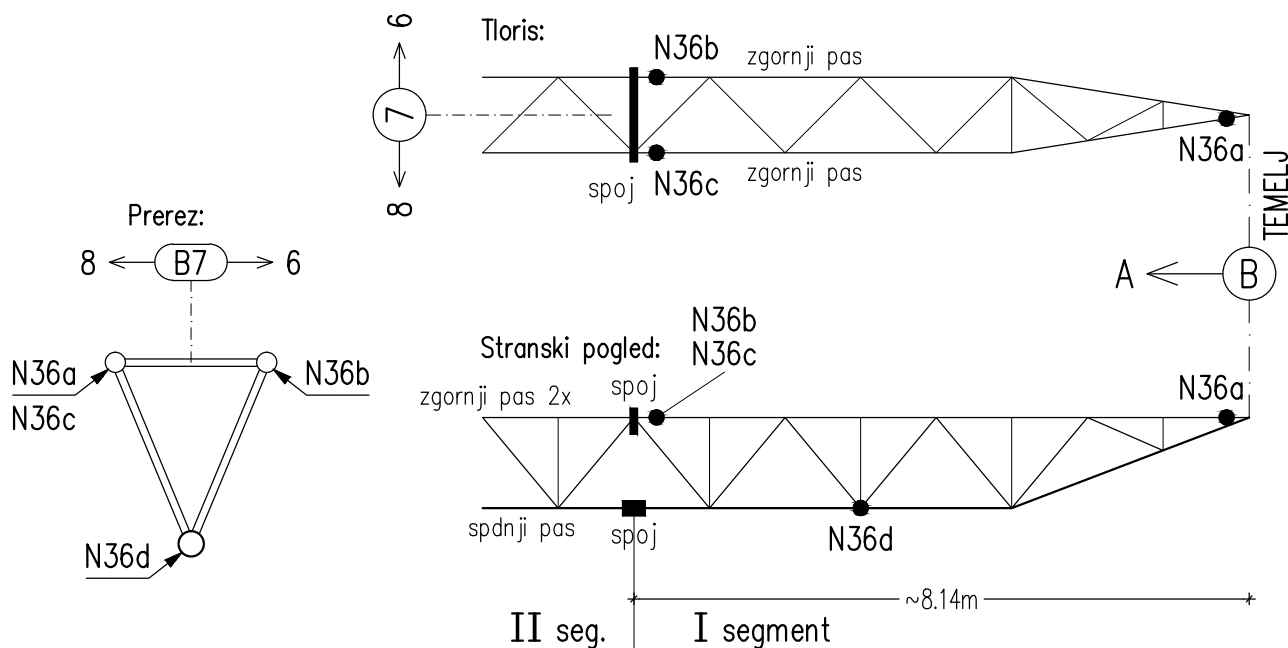
- Zgornji pas: izrez za uvod elektro kablov v cev pri ležišču na temelj proti osi 8
- Zgornji pas: izrez za uvod elektro kablov v cev pri spoju segmentov I–II proti osi 8
- Zgornji pas: izrez za uvod elektro kablov v cev pri spoju segmentov I–II proti osi 8
- Spodnji pas: vbočena cev pri spoju diagonal D4/D5

#### Popravilo N36a, N36b in N36c:

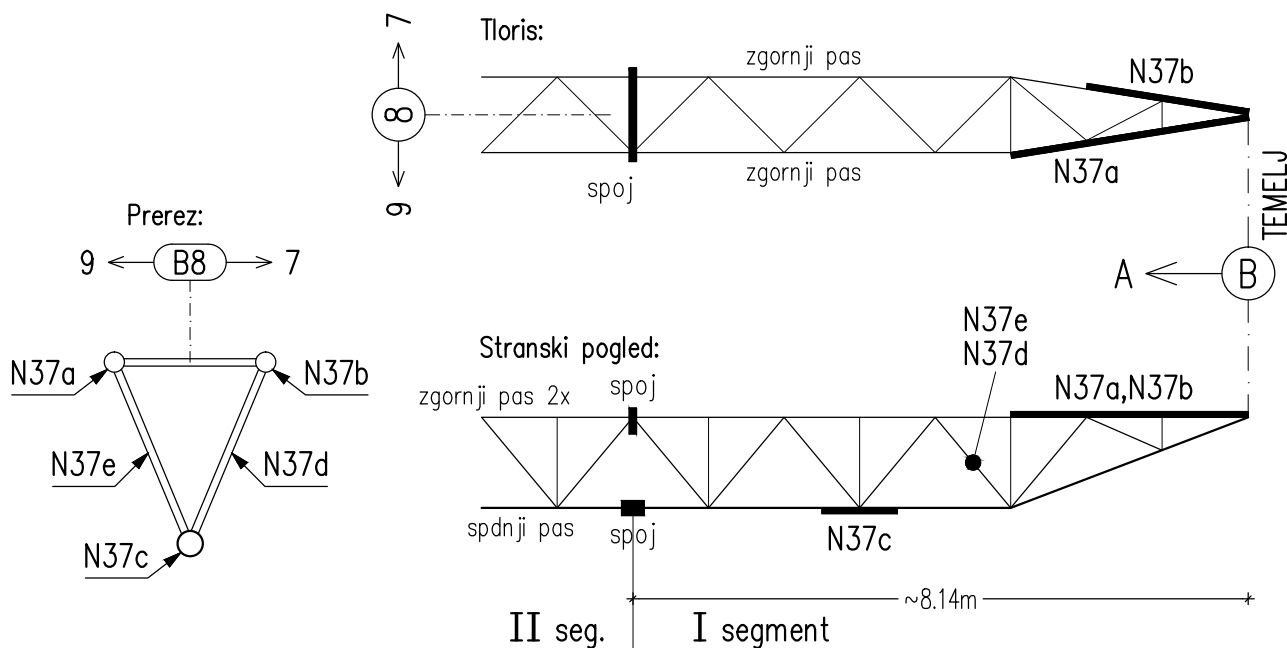
- Zgornji pas: 4x vbočena cev (od temelja do spoja vertikale V2 proti osi 9)
- Zgornji pas: 4x vbočena cev (od temelja do spoja diagonal D1/D2 proti osi 7)
- Spodnji pas: 4x vbočena cev pred in za spojem diagonal D4/D5
- Diagonala: ukrivljena palica (3. diagonala od temelja proti osi 7)
- Diagonala: ukrivljena palica (3. diagonala od temelja proti osi 9)

#### Popravilo N37a in N37b:

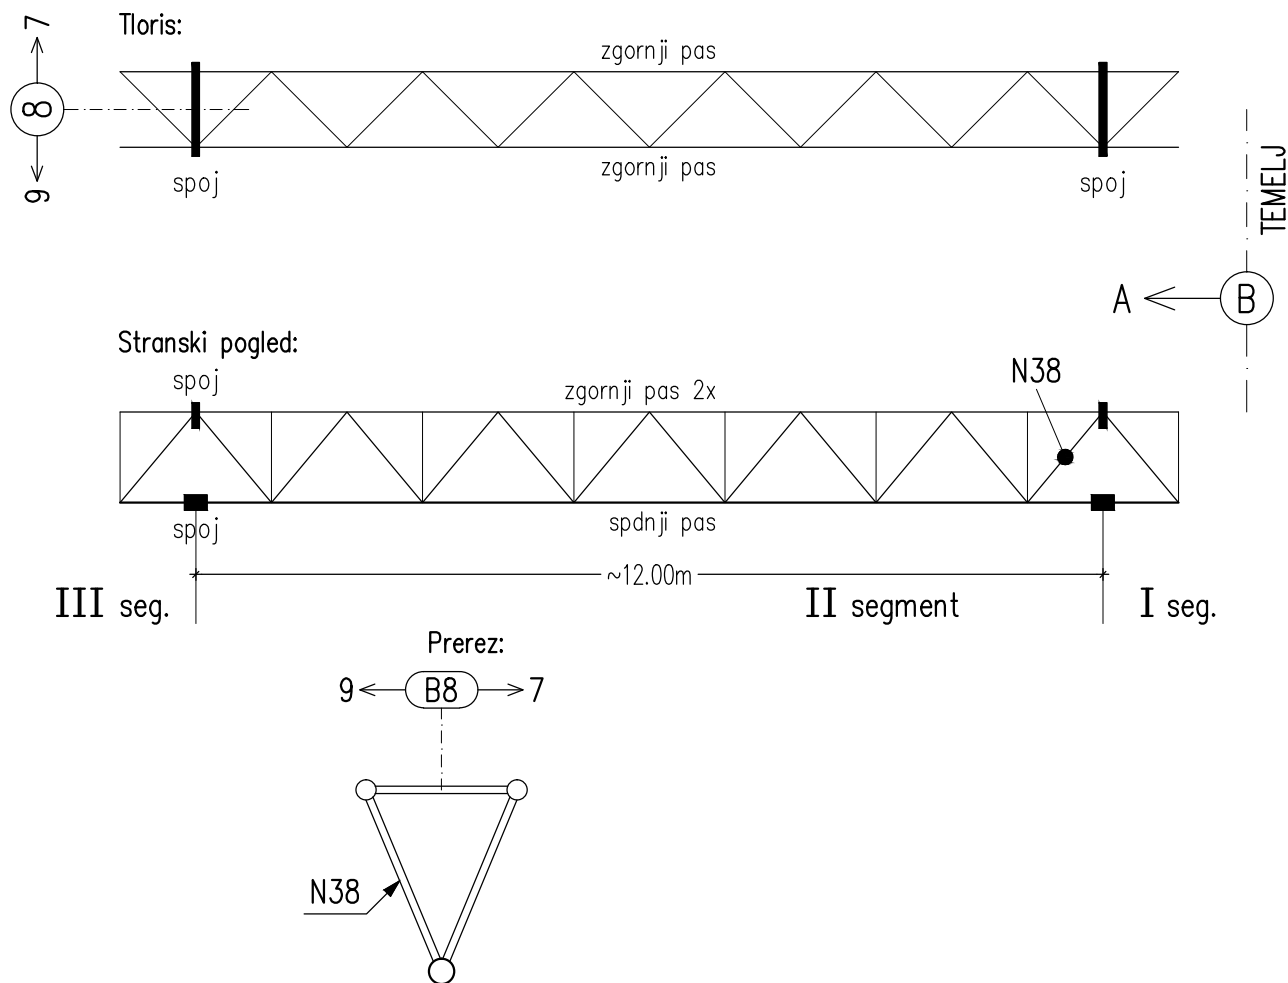
Diagonala: ukrivljena palica (1. diagonala od spoja segmentov I–II proti osi 9)

## Popravilo N38:

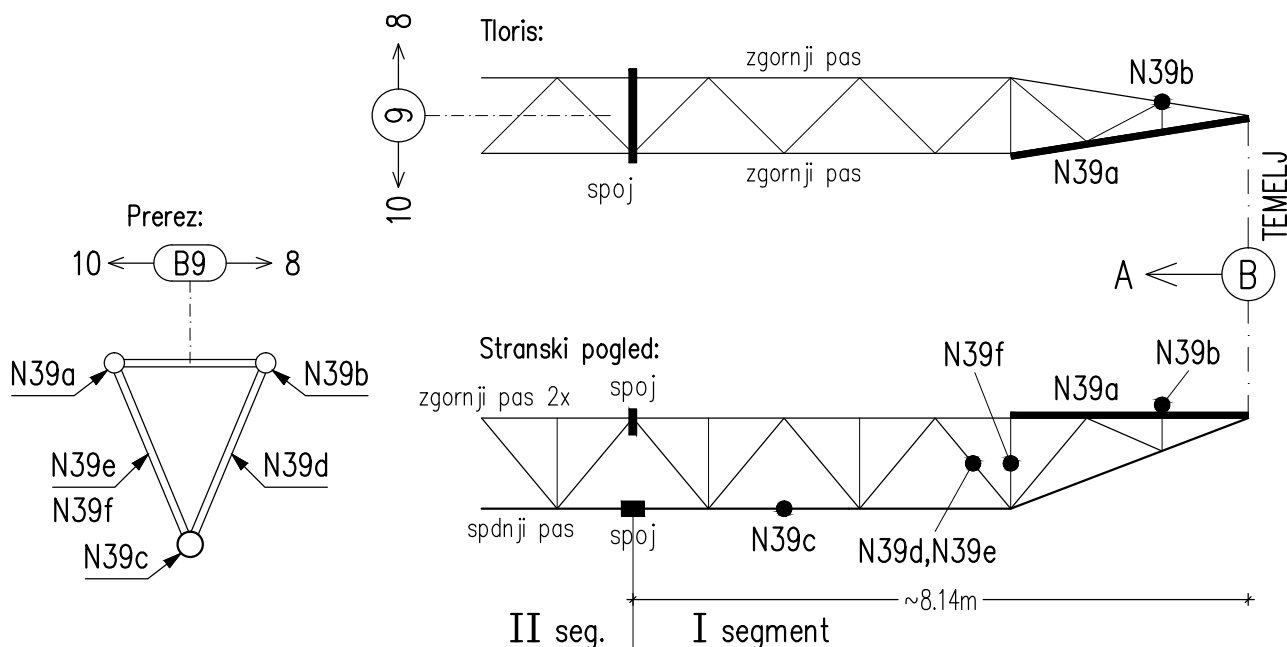
- Zgornji pas: 4x vbočena cev (od temelja do spoja vertikale V2 proti osi 10)
- Zgornji pas: vbočena cev (pri spoju vertikale V1 proti osi 8)
- Spodnji pas: vbočena cev (med spojem diagonal D4/D5 in D6/D7)
- Diagonala: vbočena cev (3. diagonala od temelja proti osi 8)
- Diagonala: vbočena cev (3. diagonala od temelja proti osi 10)
- Vertikalna: ukrivljena palica (2. vertikala med diagonalama D2/D3 proti osi 10)

#### Popravilo N39a in N39b:

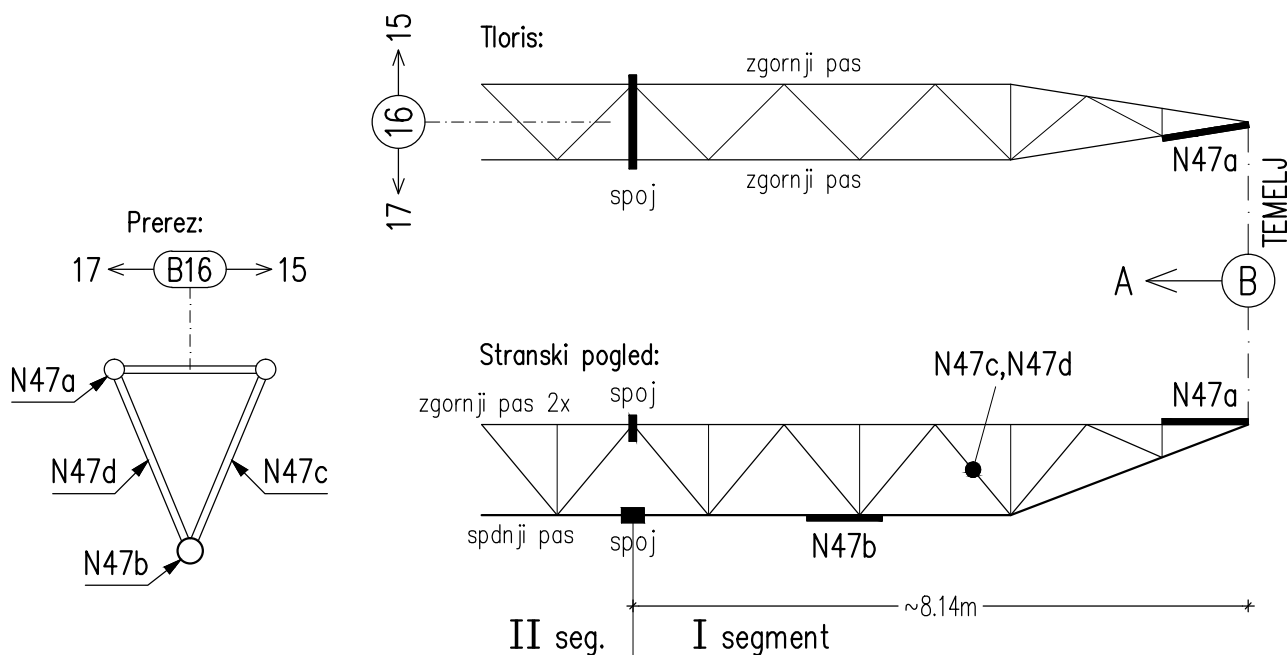
- Zgornji pas: 2x vbočena cev (od temelja do spoja vertikale V1 proti osi 15)
- Spodnji pas: 3x vbočena cev (pri spoju diagonal D4/D5)
- Diagonala: vbočena cev (3. diagonala od temelja proti osi 15)
- Diagonala: vbočena cev (3. diagonala od temelja proti osi 17)

#### Popravilo N47a:

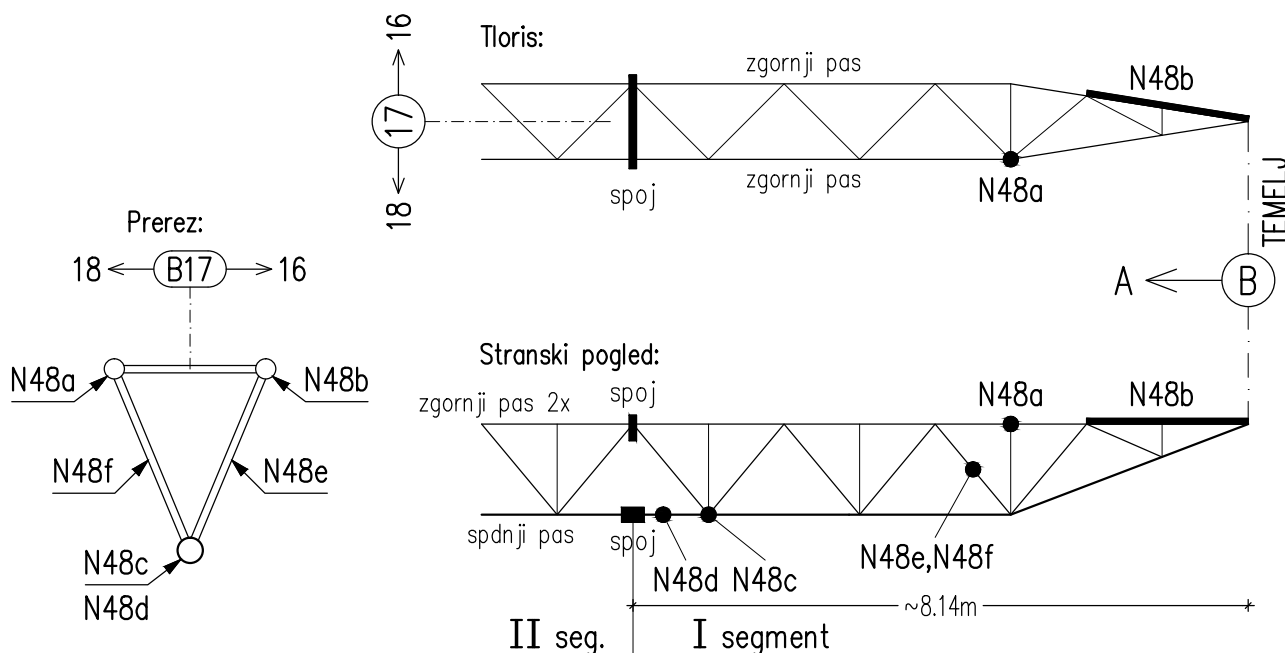
- Zgornji pas: vbočena cev (pri spoju vertikale V2 proti osi 18)
- Zgornji pas: 4x vbočena cev (od temelja do spoja diagonal D1/D2 proti osi 16)
- Spodnji pas: vbočena cev (pri spoju diagonal D6/D7)
- Spodnji pas: vbočena cev (pred spojem segmentov I–II)
- Diagonala: vbočena cev (3. diagonala od temelja proti osi 16)
- Diagonala: vbočena cev (3. diagonala od temelja proti osi 18)

### Popravilo N48a in N48b:

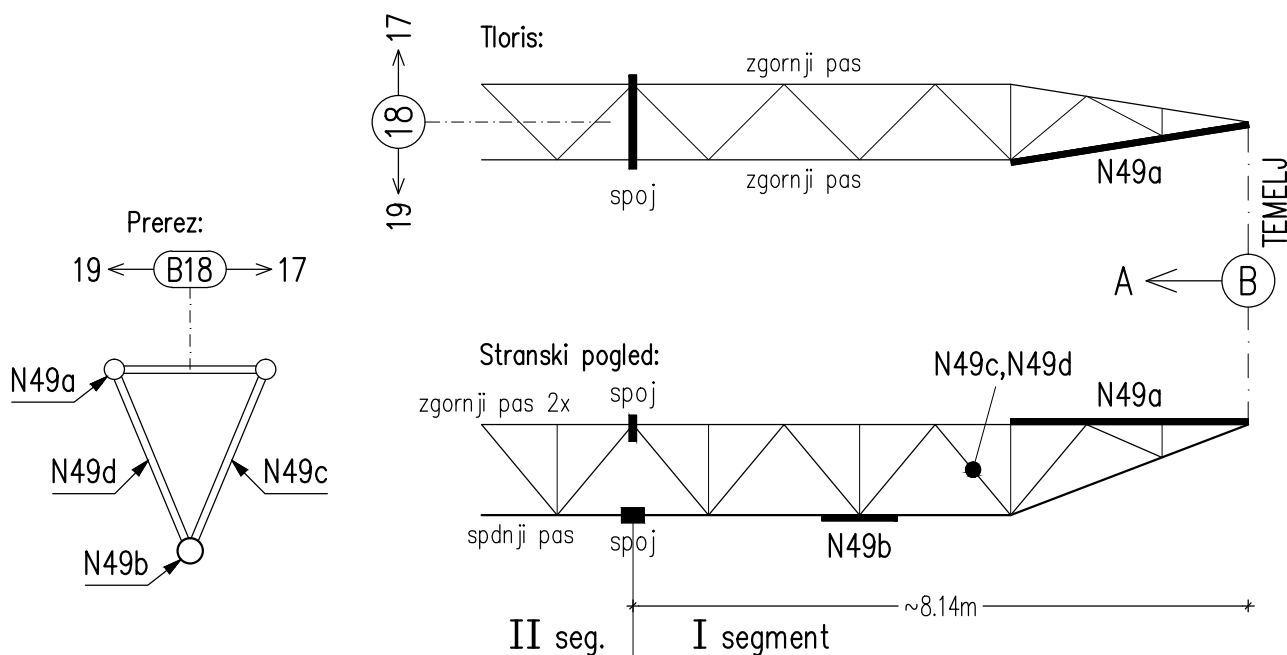
- Zgornji pas: 4x vbočena cev (od temelja do spoja vertikale V2 proti osi 19)
- Spodnji pas: 3x vbočena cev (pri spoju diagonal D4/D5)
- Diagonala: vbočena cev (3. diagonala od temelja proti osi 17)
- Diagonala: vbočena cev (3. diagonala od temelja proti osi 19)

#### Popravilo N48a:

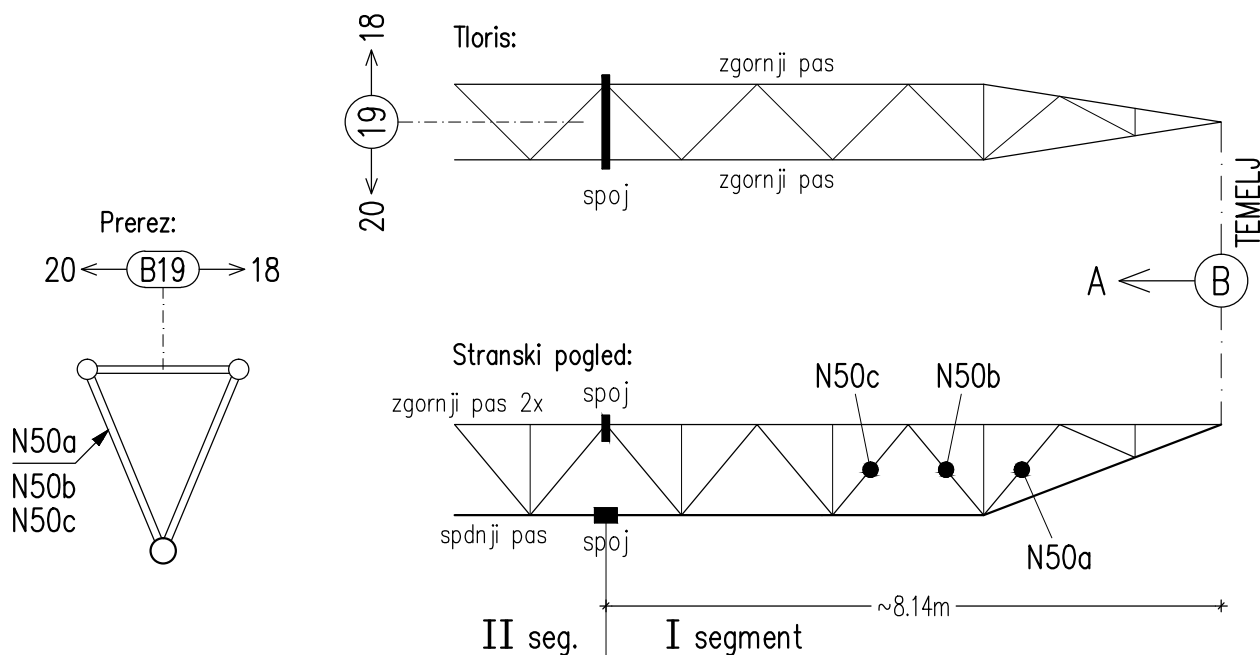
- a) Diagonala: vbočena cev (2. diagonala od temelja proti osi 20)
- b) Diagonala: vbočena cev (3. diagonala od temelja proti osi 20)
- c) Diagonala: vbočena cev (4. diagonala od temelja proti osi 20)

**Popravilo N50a in N50c:**

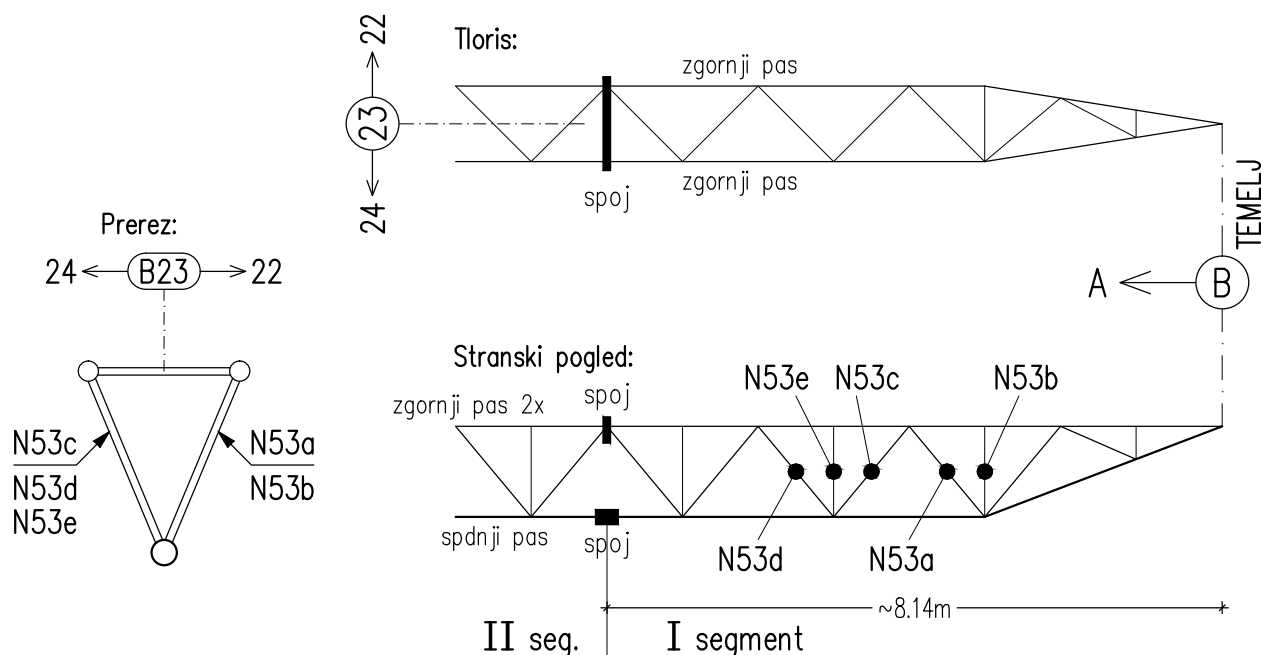
- Diagonala: vbočena cev (3. diagonala od temelja proti osi 22)
- Vertikalna: vbočena cev (2. vertikalna med diagonalama D2/D3 proti osi 22)
- Diagonala: ukrivljena palica (4. diagonala od temelja proti osi 24)
- Diagonala: ukrivljena palica (5. diagonala od temelja proti osi 24)
- Vertikalna: ukrivljena palica (3. vertikalna med diagonalama D4/D5 proti osi 24)

#### Popravilo N53a:
