**ELABORAT SANACIJE JEKLENIH  
KONSTRUKCIJ**

**SKLADIŠČNI HALI TH1 IN TH2**

**Sanacija in ojačitev jeklenih konstrukcij**

**P-30829, Ljubljana, avgust 2019**

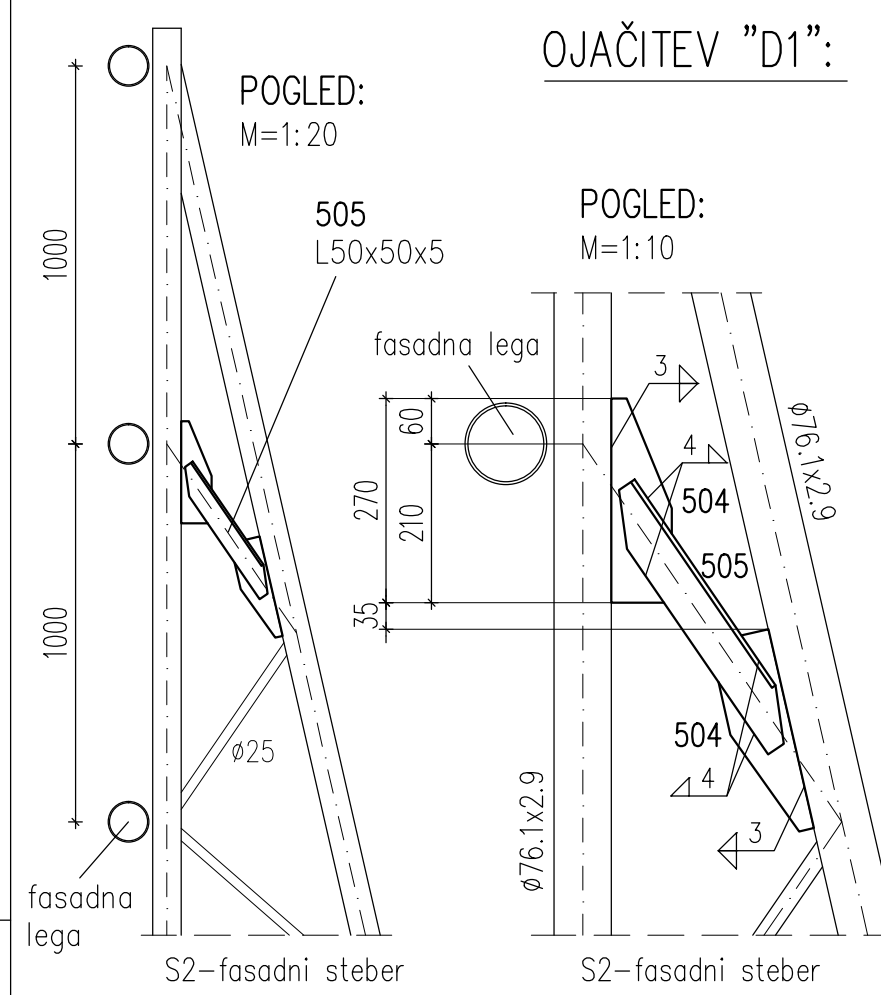
**D1: TH2 – fasadni stebel S2 v osi 1/A–B (fasadna stena):**  
Manjkajoča diagonala.

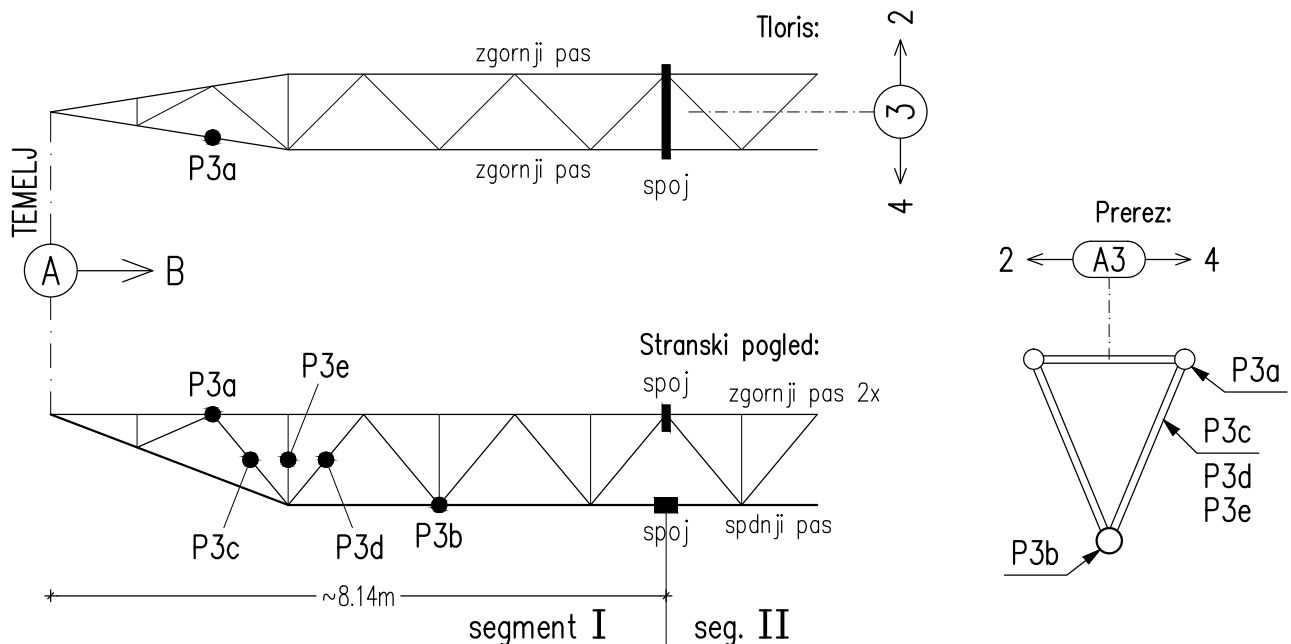
- Zgornji pas: izrez za uvod elektro kablov v cev ob spoju D1/D2 proti osi 4
- Spodnji pas: vbočena cev (pri spoju diagonal D4/D5)
- Diagonala: ukrivljena palica (2. diagonala od temelja proti osi 4)
- Diagonala: ukrivljena palica (3. diagonala od temelja proti osi 4)
- Vertikalna: ukrivljena palica (2. vertikalna med diagonalama D2/D3 proti osi 4)

#### Popravilo P3a:

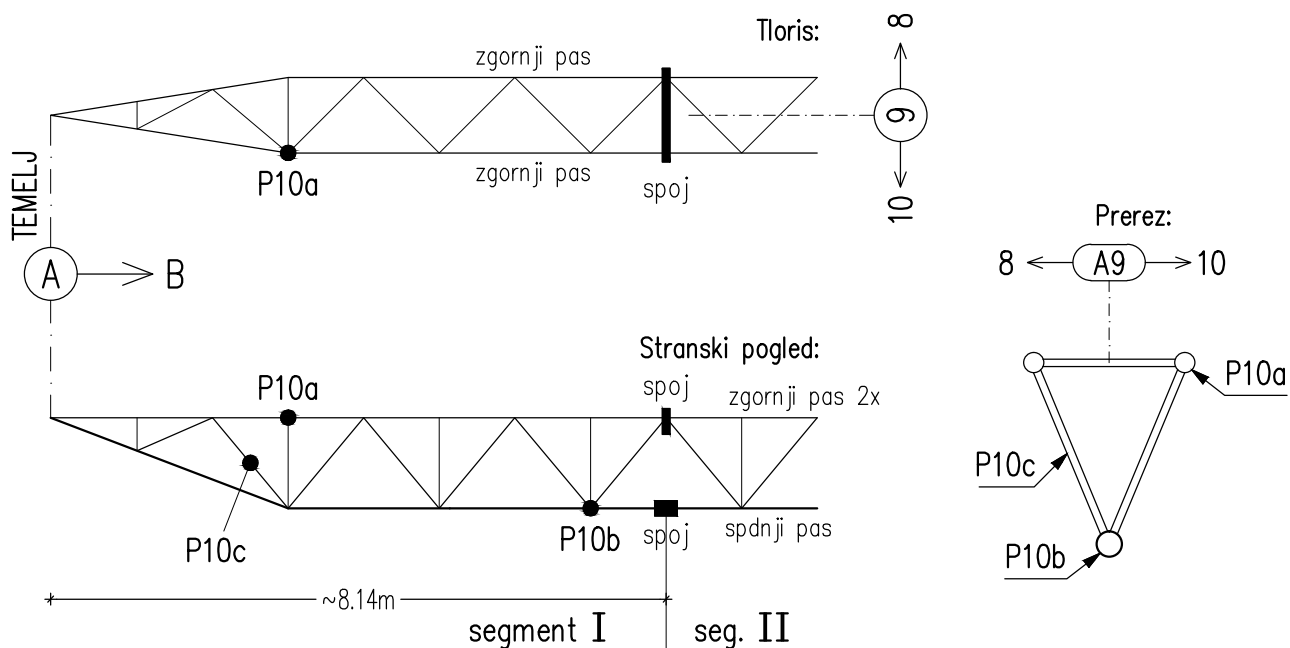
- a) Zgornji pas: vbočena cev (pri spoju vertikale V2 proti osi 10)
- b) Spodnji pas: 2x vbočena cev (pri spoju diagonal D6/D7)
- c) Diagonala: vbočena cev (2. diagonala od temelja proti osi 8)

**Popravilo P10a:**

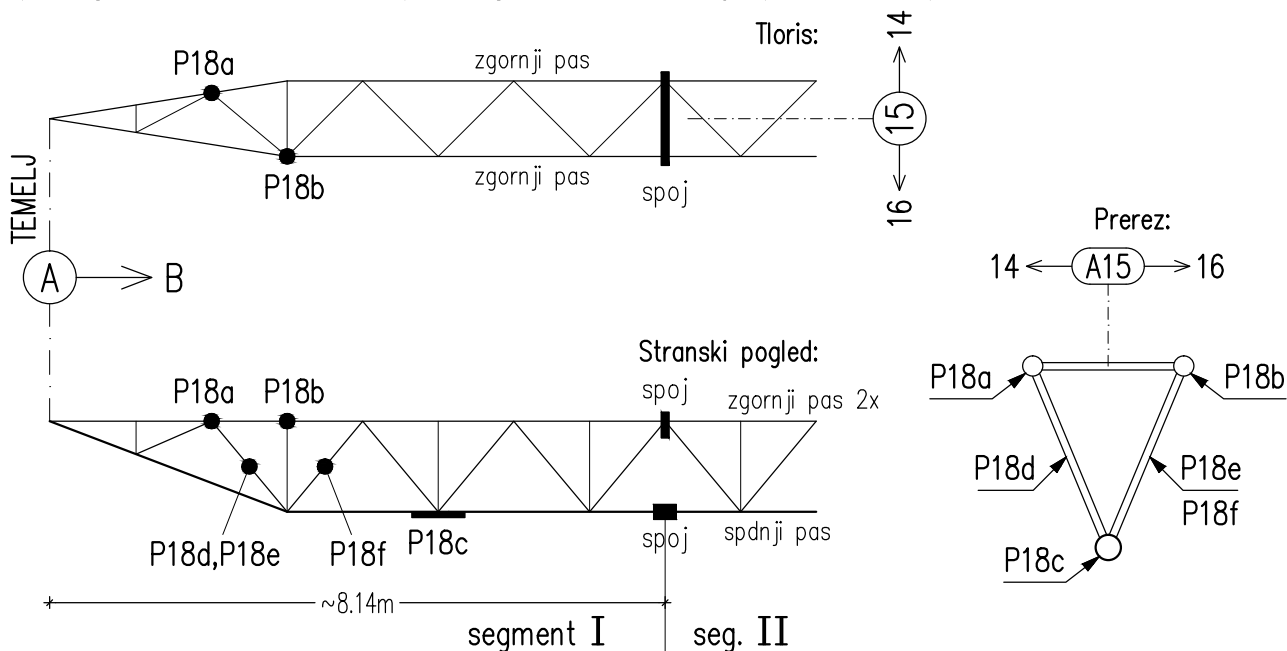
- a) Zgornji pas: vbočena cev (pri spoju diagonal D1/D2 proti osi 14)
- b) Zgornji pas: vbočena cev (pri spoju vertikale V2 proti osi 16)
- c) Spodnji pas: 2x vbočena cev (pri spoju diagonal D4/D5)
- d) Diagonala: vbočena cev (2. diagonala od temelja proti osi 14)
- e) Diagonala: vbočena cev (2. diagonala od temelja proti osi 16)
- f) Diagonala: vbočena cev (3. diagonala od temelja proti osi 16)

**Popravilo P18a in P18b:**

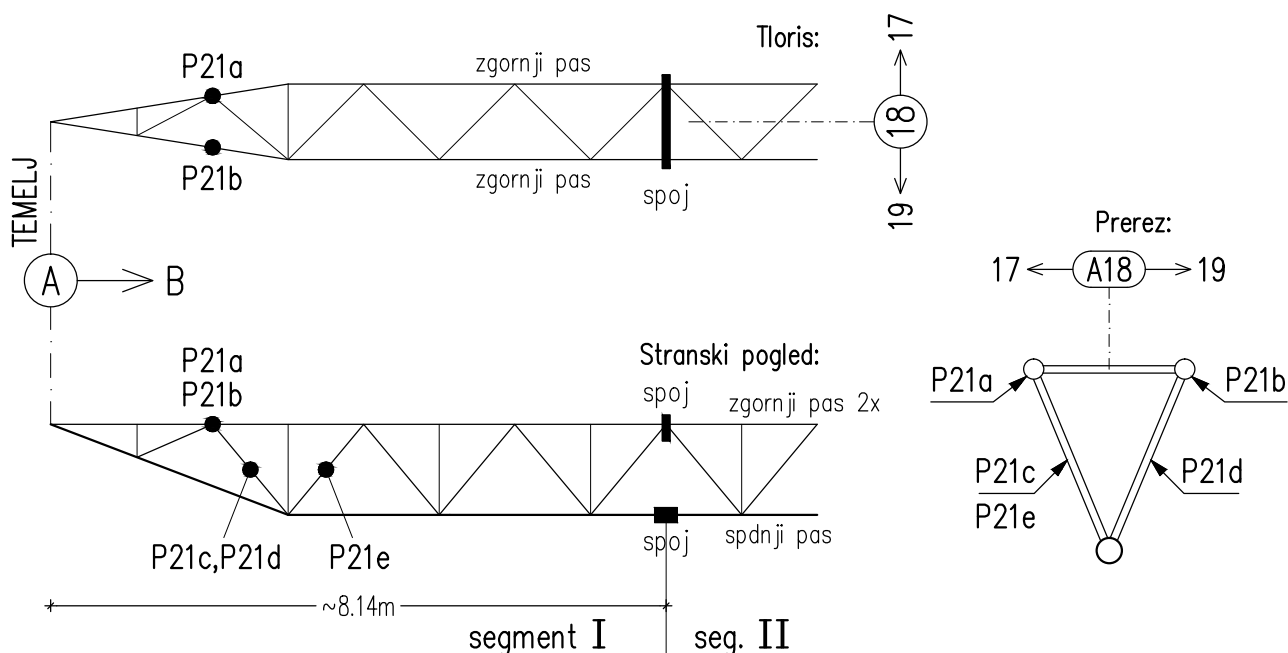
- Zgornji pas: vbočena cev (pri spoju diagonal D1/D2 proti osi 17)
- Zgornji pas: 3x vbočena cev (pri spoju diagonal D1/D2 proti osi 19)
- Diagonala: vbočena cev (2. diagonala od temelja proti osi 17)
- Diagonala: vbočena cev (2. diagonala od temelja proti osi 19)
- Diagonala: vbočena cev (3. diagonala od temelja proti osi 17)

### Popravilo P21a in P21b:

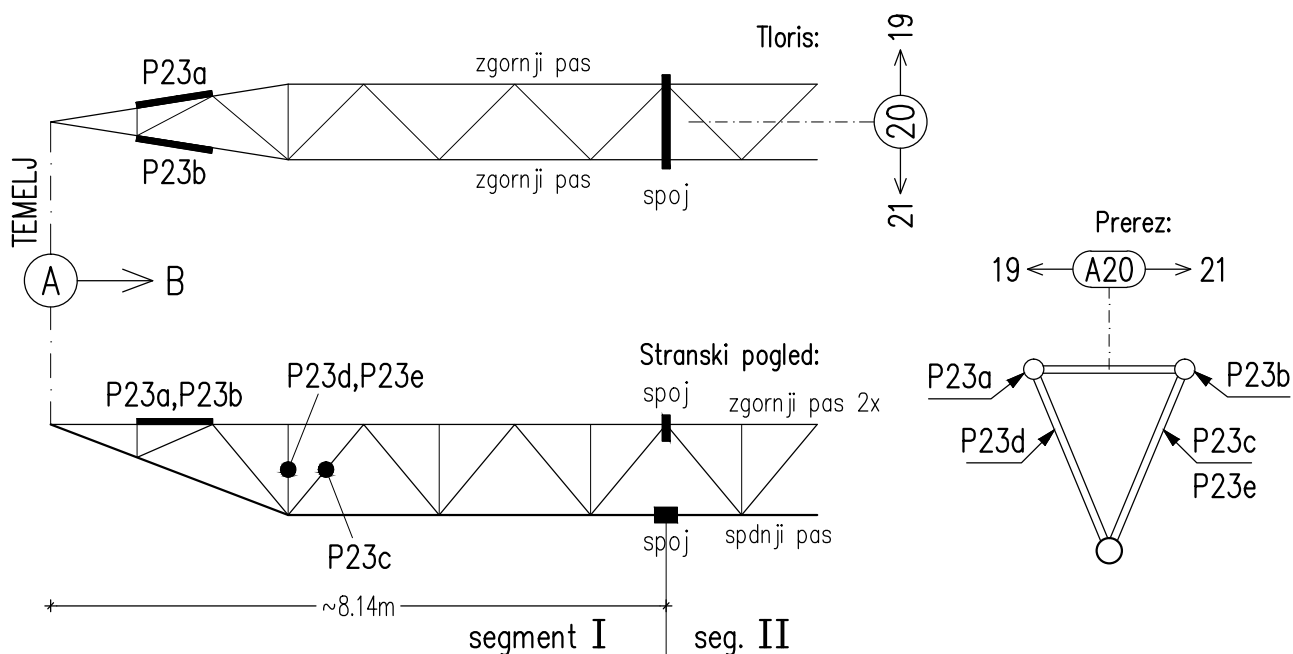
- Zgornji pas: vbočena cev (med spojem vertikale V1 in diagonal D1/D2 proti osi 19)
- Zgornji pas: vbočena cev (med spojem vertikale V1 in diagonal D1/D2 proti osi 21)
- Diagonala: vbočena cev (3. diagonala od temelja proti osi 21)
- Vertikala: ukrivljena palica (2. vertikala med diagonalama D2/D3 proti osi 19)
- Vertikala: ukrivljena palica (2. vertikala med diagonalama D2/D3 proti osi 21)

#### Popravilo P23a in P23b:

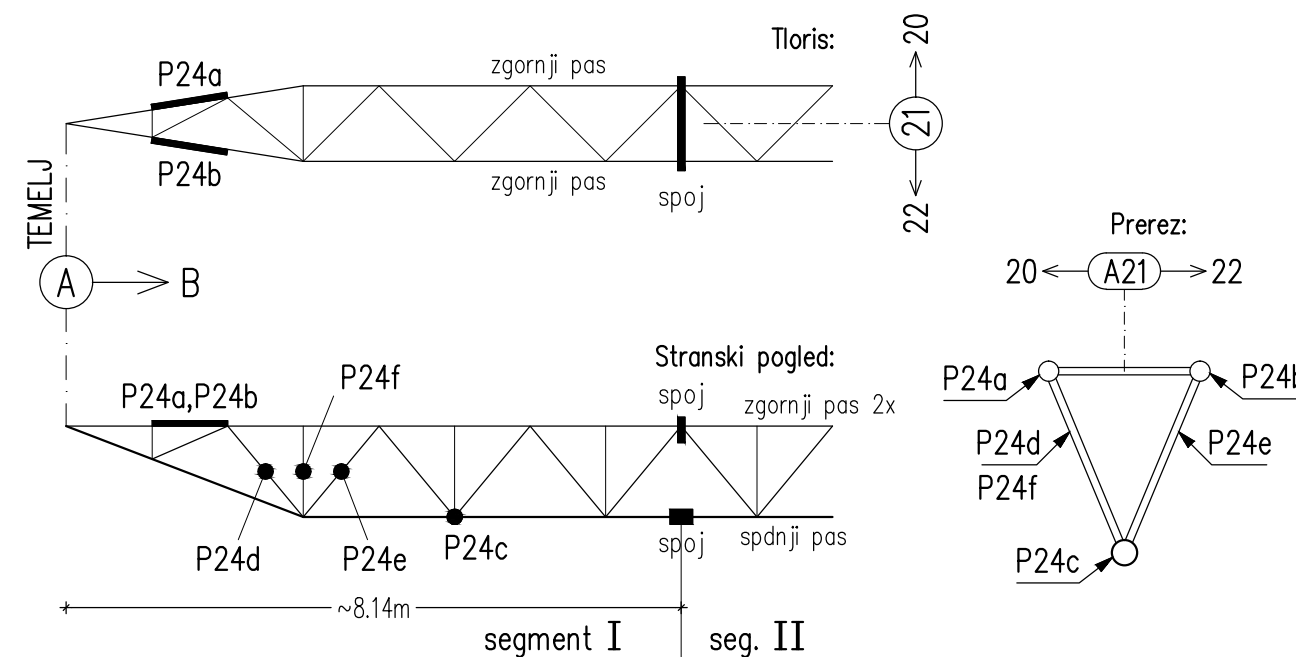
- Zgornji pas: vbočena cev (med spojem vertikale V1 in diagonal D1/D2 proti osi 20)
- Zgornji pas: vbočena cev (med spojem vertikale V1 in diagonal D1/D2 proti osi 22)
- Spodnji pas: vbočena cev (ob priključku D4/D5)
- Diagonala: ukrivljena palica (2. diagonala od temelja proti osi 20)
- Diagonala: vbočena cev (3. diagonala od temelja proti osi 22)
- Vertikalna: ukrivljena palica (2. vertikalna med diagonalama D2/D3 proti osi 20)

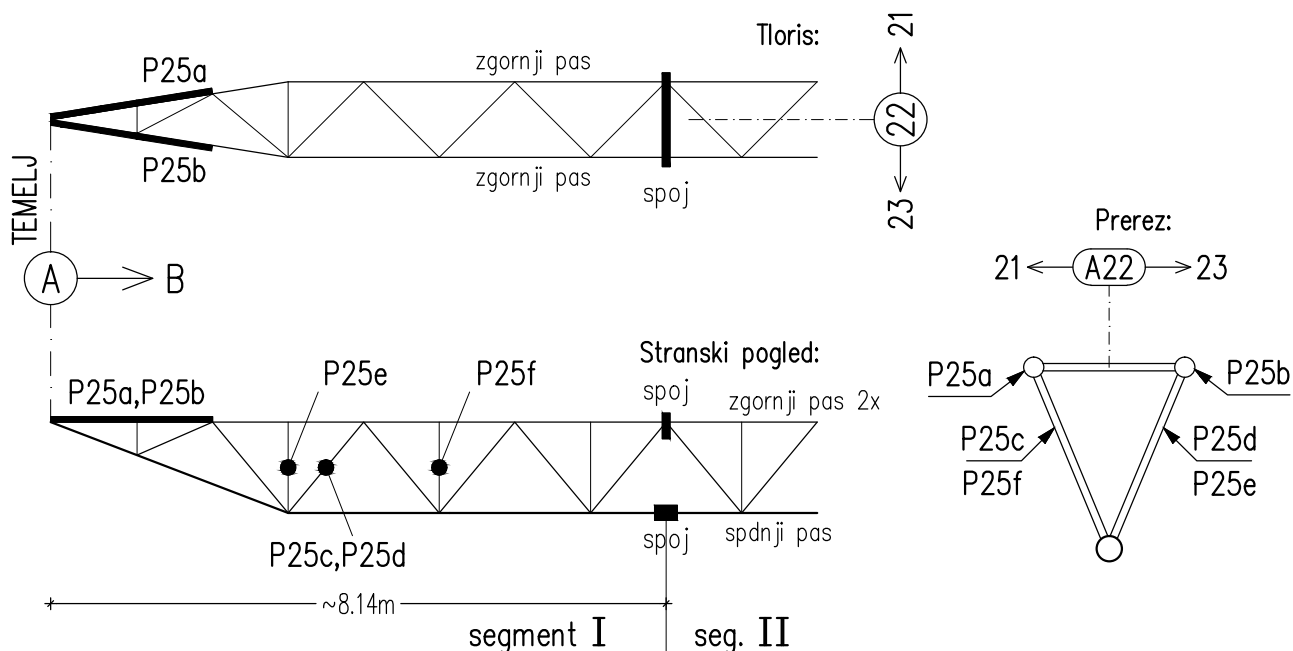
- Zgornji pas: vbočena cev (od temelja do spoja diagonal D2/D3 proti osi 21)
- Zgornji pas: vbočena cev (od temelja do spoja diagonal D2/D3 proti osi 23)
- Diagonala: ukrivljena palica (3. diagonala od temelja proti osi 21)
- Diagonala: ukrivljena palica (3. diagonala od temelja proti osi 23)
- Vertikala: ukrivljena palica (2. vertikala med diagonalama D2/D3 proti osi 23)
- Vertikala: ukrivljena palica (3. vertikala med diagonalama D4/D5 proti osi 21)

**Popravilo P25a in P25b:**

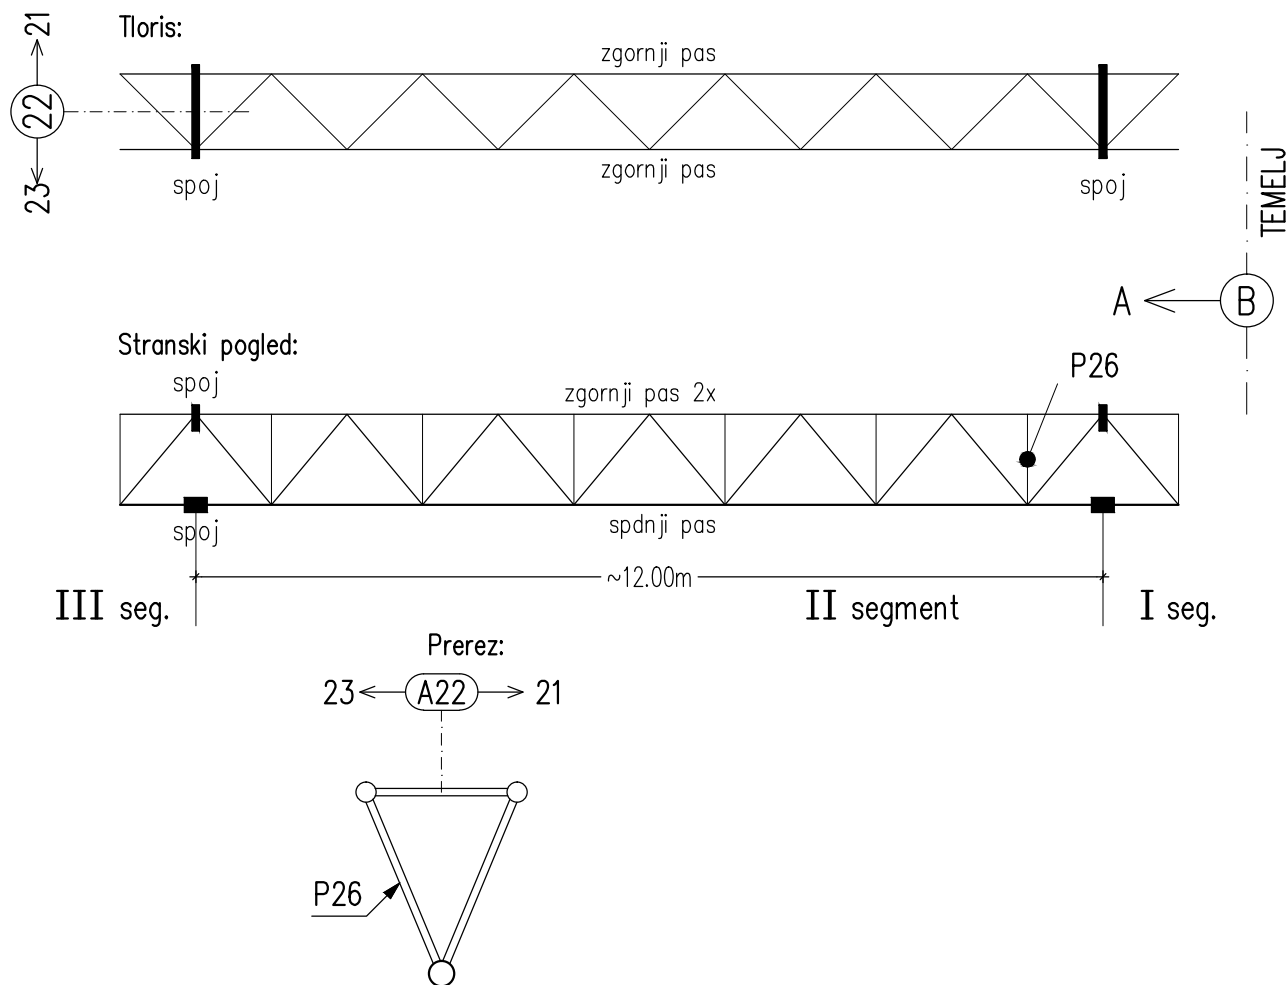
Vertikalna: ukrivljena palica

**Popravilo P26:**

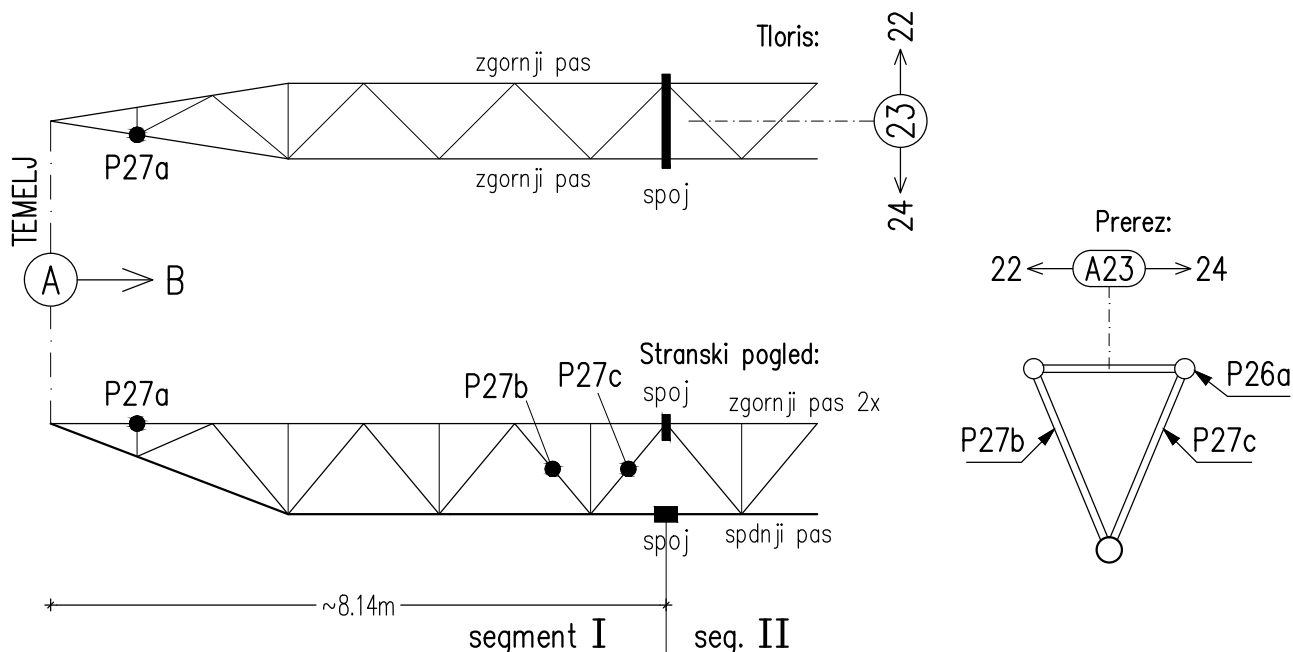
- Zgornji pas: vbočena cev (nad priključkom vertikale V1 proti osi 24)
- Diagonala: ukrivljena palica (6. diagonala od temelja proti osi 22)
- Diagonala: ukrivljena palica (7. diagonala od temelja proti osi 24)

### Popravilo P27a:

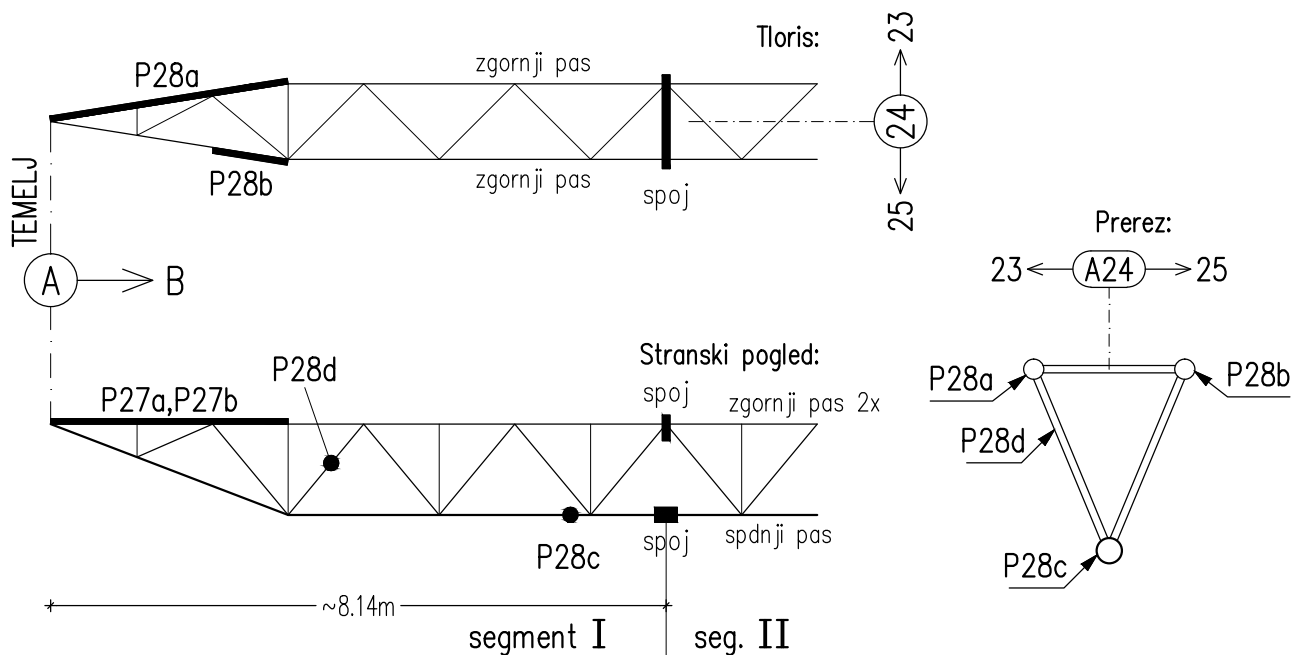
- a) Zgornji pas: vbočena cev (od temelja do spoja vertikale V2 proti osi 23)
- b) Zgornji pas: vbočena cev (pri spoju diagonal D1/D2 proti osi 25)
- c) Spodnji pas: vbočena cev (pred spojem (~30cm) diagonal D6/D7)
- d) Diagonala: ukrivljena palica (3. diagonala od temelja proti osi 23)

**Popravilo P28a in P28b:**

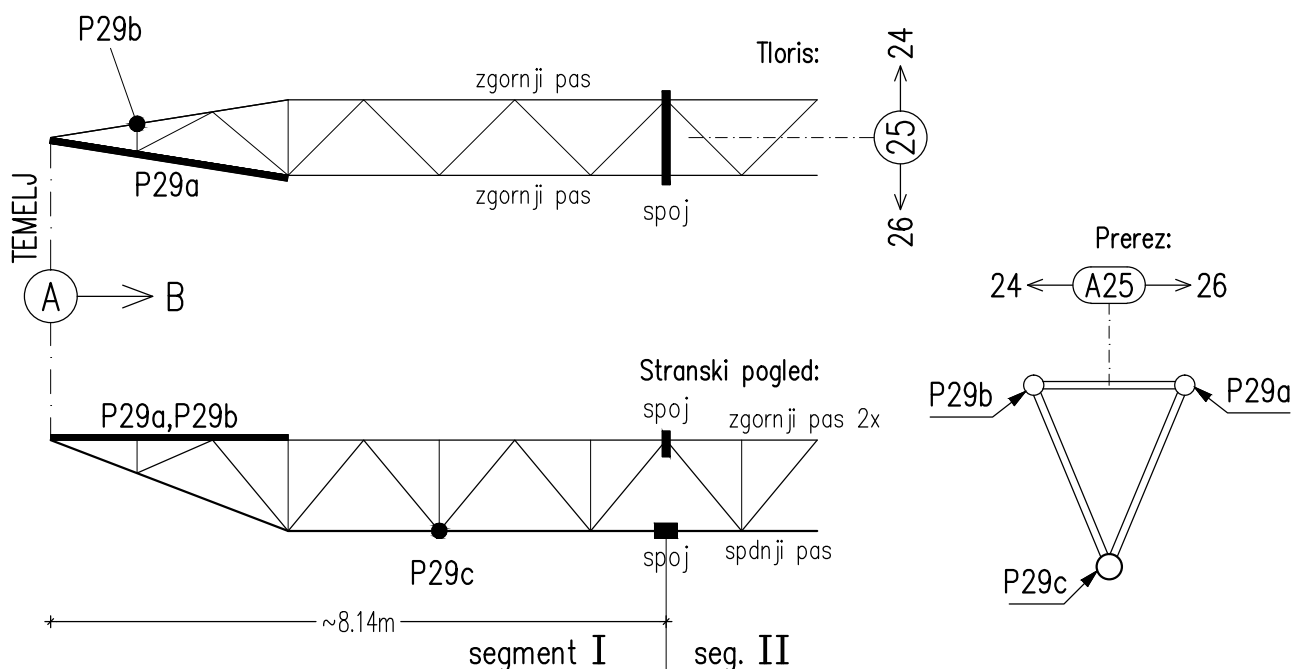
- a) Zgornji pas: vbočena cev (od temelja do spoja vertikale V2 proti osi 26)
- b) Zgornji pas: vbočena cev (pri spoju vertikale V1 proti osi 24)
- c) Spodnji pas: vbočena cev (pri spoju diagonal D4/D5 proti osi 24)

**Popravilo P29a in P29b:**

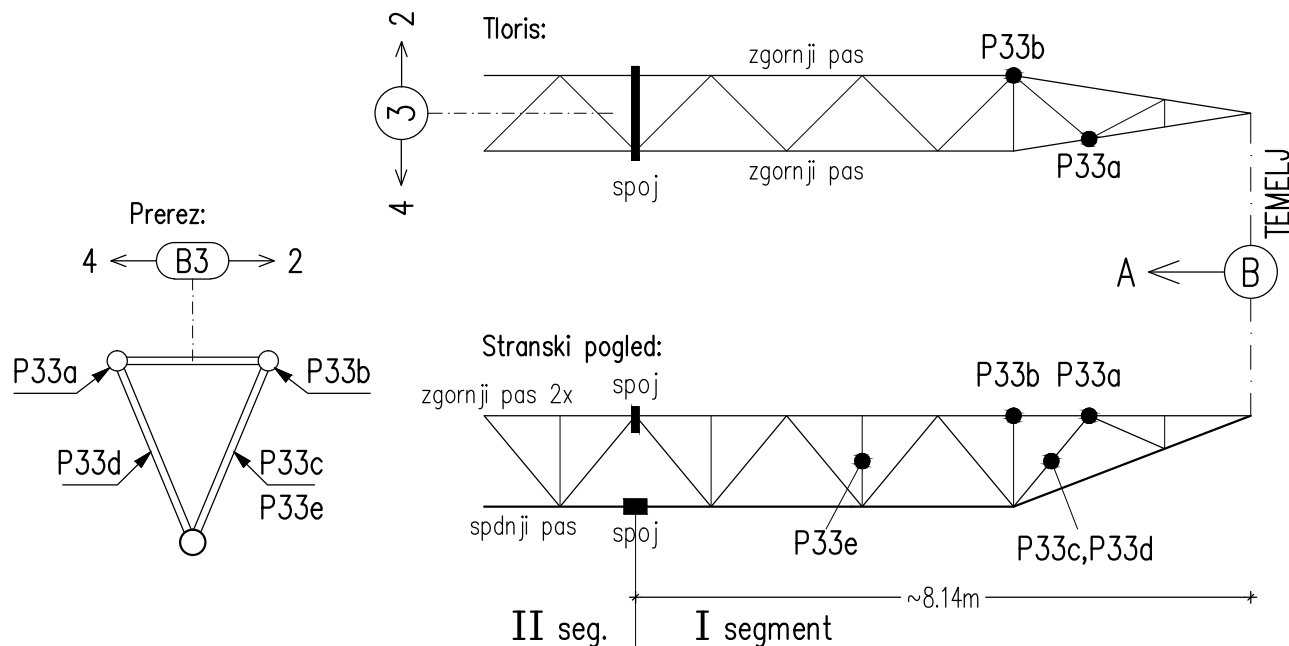
- Zgornji pas: izrez za uvod elektro kablov v cev ob priključku D1 proti osi 4
- Zgornji pas: vbočena cev (pri spoju diagonale D2 in vertikale V2 proti osi 2)
- Diagonala: vbočena cev (2. diagonala od temelja proti osi 2)
- Diagonala: vbočena cev (2. diagonala od temelja proti osi 4)
- Vertikalna: ukrivljena palica (3. vertikalna med diagonalama D4/D5 proti osi 2)

#### Popravilo P33a:

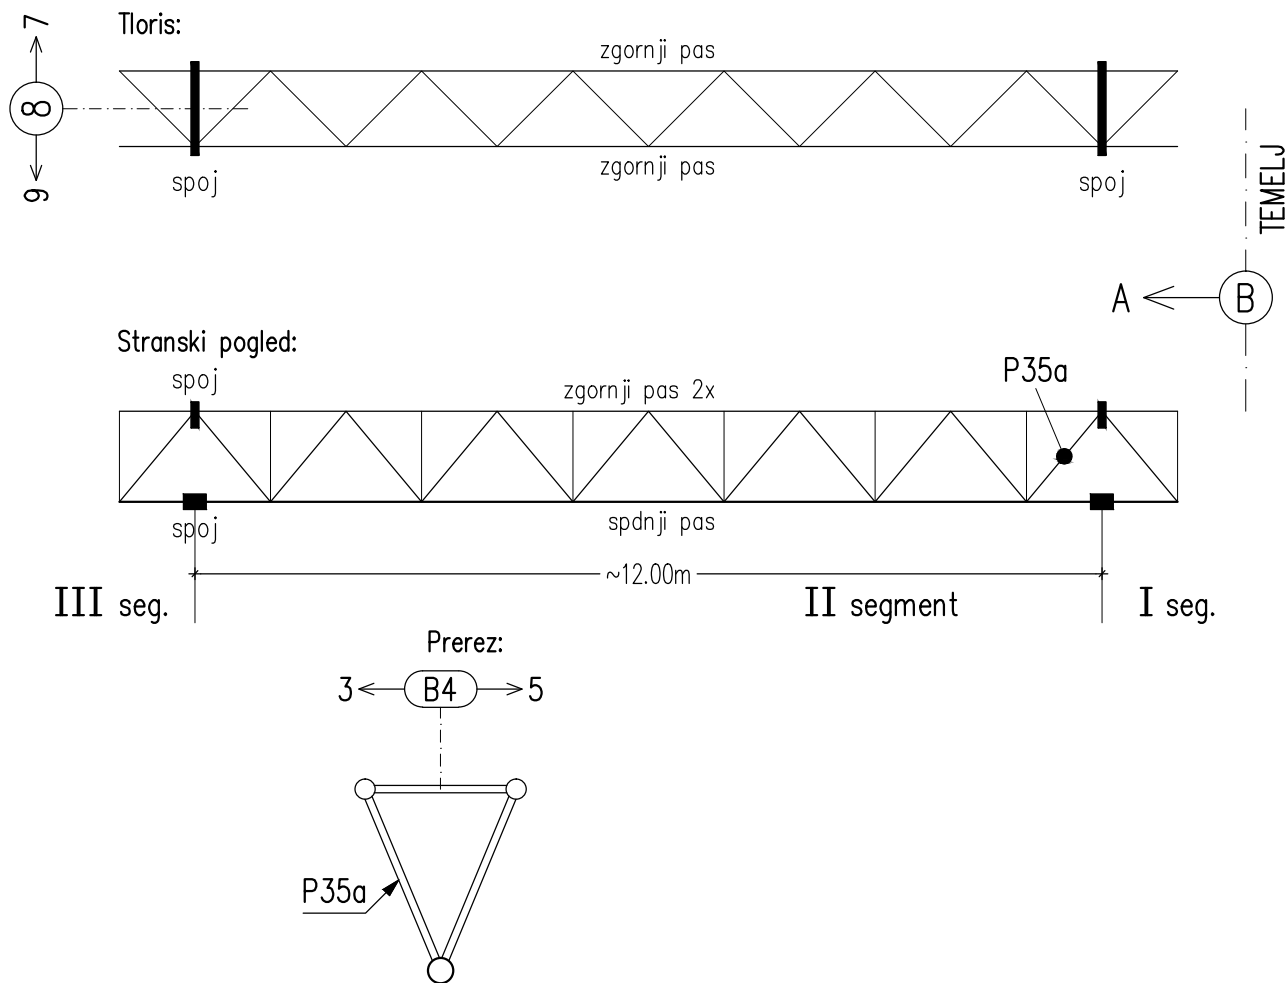
a) Diagonala: ukrivljena palica (1. diagonala od spoja segmentov I–II proti osi 3)

**Popravilo P35a:**

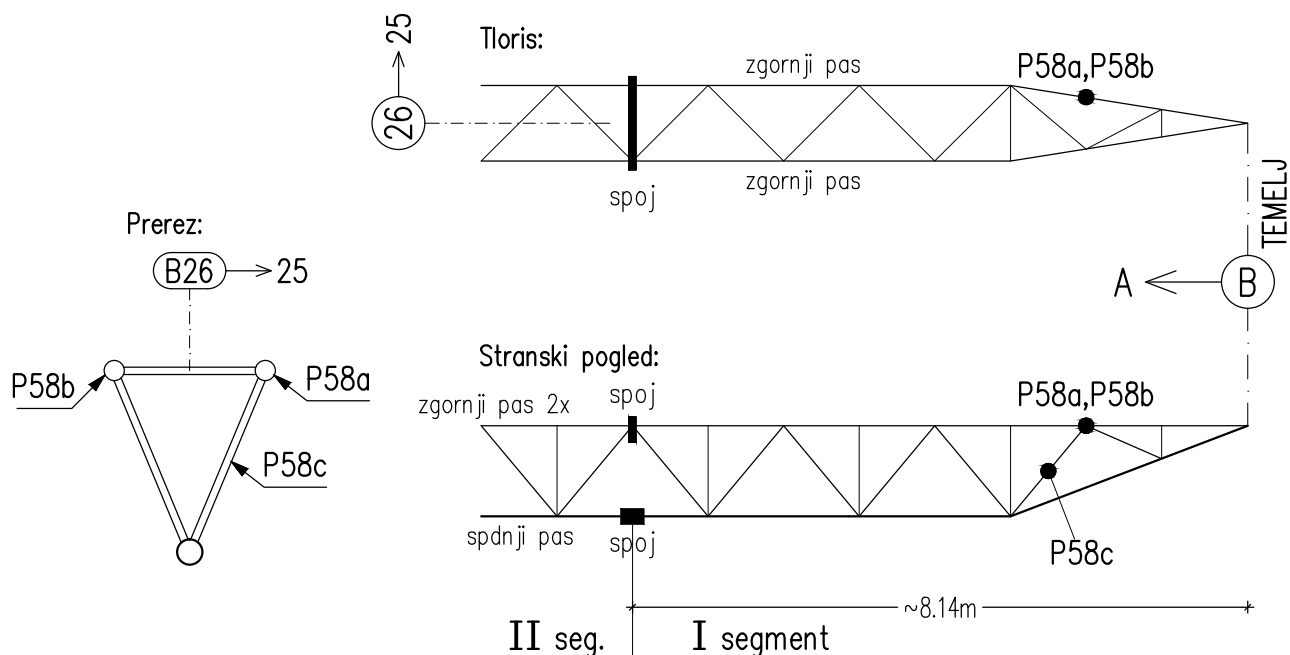
- Zgornji pas: vbočena cev (ob priključku diagonale D2 proti osi 25)
- Zgornji pas: lokalna napredovana korozija za 1. diagonalo proti novejšemu prizidku
- Diagonala: Ukrivljena palica (2. diagonala od temelja proti osi 25)

**Popravilo P58a:**

Obnova protikorozijske zaščite (PKZ): ročno čiščenje korodirane površine ter zaščita s premazi do končne debeline suhega filma  $160\mu\text{m}$ .
