## ELABORAT SANACIJE PROTIKOROZIJSKE ZAŠČITE JEKLENE KONSTRUKCIJE KENGURU ŽERJAVA 33

**Objekt:** kenguru žerjav 33 na obali 10. veza

**Naročnik:** Luka Koper d.d.  
Vojkovo nabrežje 38, 6501 Koper

**Št. elaborata:** JP-05/21

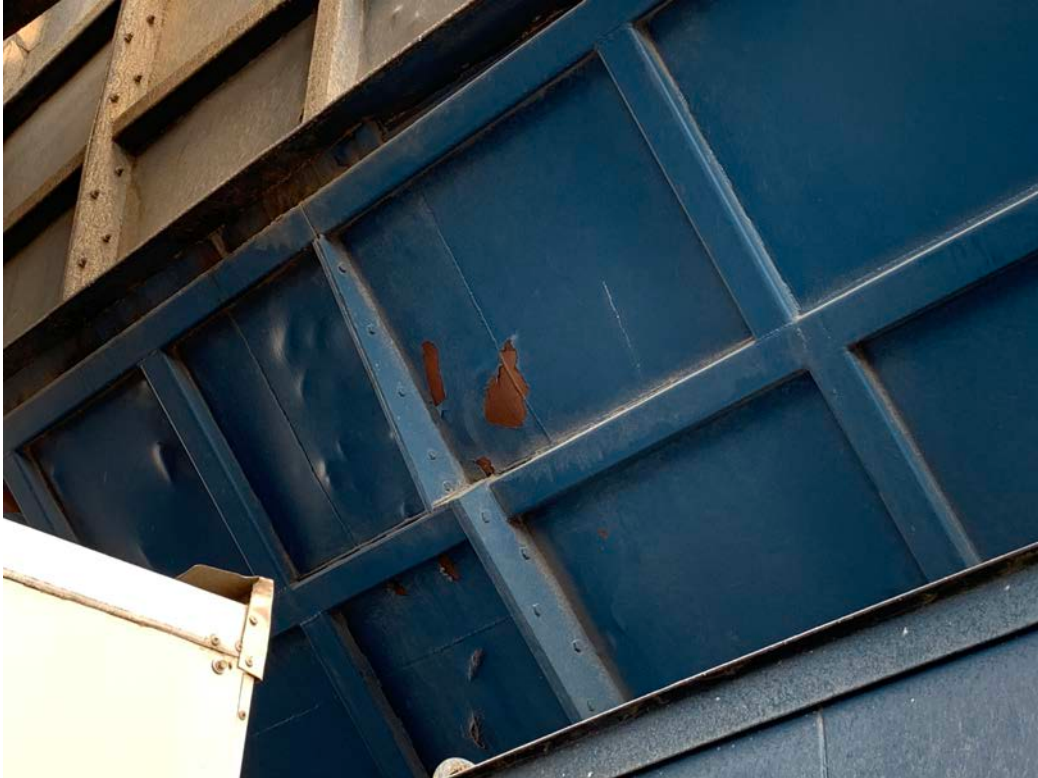
Stanje protikorozijske zaščite je najslabše predvsem v območju vsipnega bunkerja, kjer so že vidne posamezne korozijske poškodbe (luščenje protikorozijske zaščite). Te so ponekod lokalno prisotne tudi na drugih najbolj izpostavljenih mestih, kjer se lahko zadržujeta voda in umazanija (robovi, prirobnice ipd.). Poškodbe so večinoma posledica oksidacije. Večji del žerjava oziroma predvsem njegov fiksni del je zelo umazan. Umazanijo predstavlja predvsem soja, ki se sprijema na jeklene površine. Celovito stanje in morebitne dodatne poškodbe se bodo pokazale šele po pranju z vodnim curkom. V splošnem konstrukcija sicer ni v zelo slabem stanju, vendar je priporočljivo zaradi agresivnih pogojev celovito obnoviti protikorozijsko zaščito in sanirati eventualno lokalno korozijo.

Slika 7 – korozijske poškodbe na bunkerju.

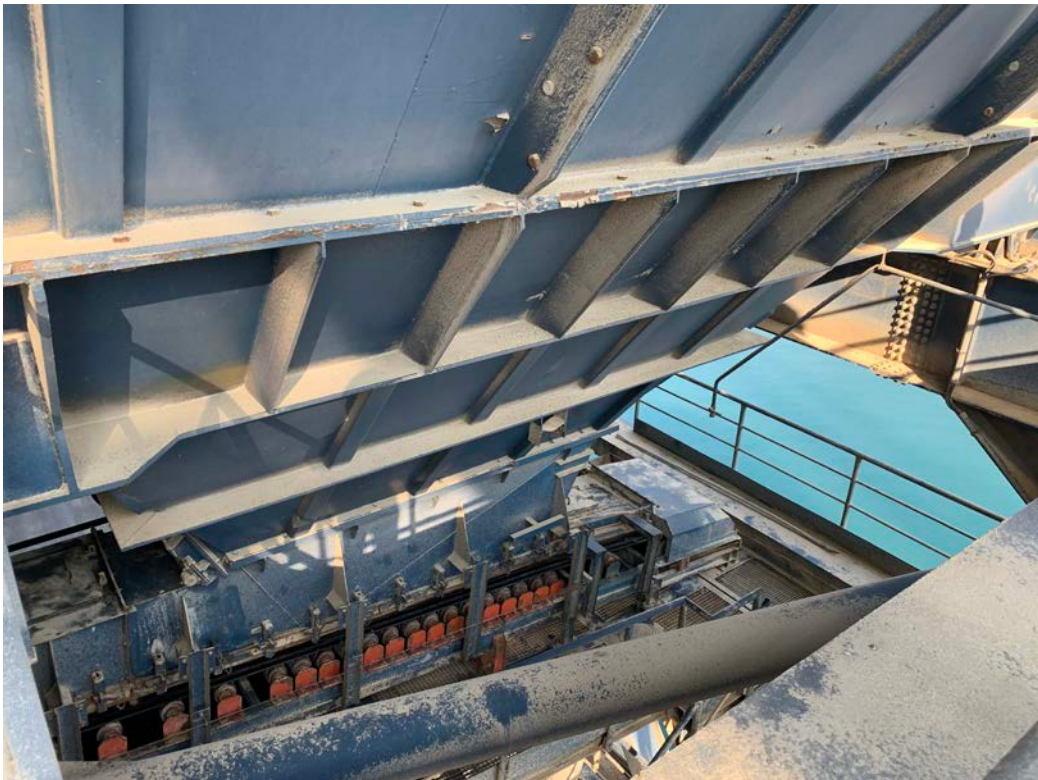
Slika 8 – poškodbe na ojačitvenih rebrih bunkerja.

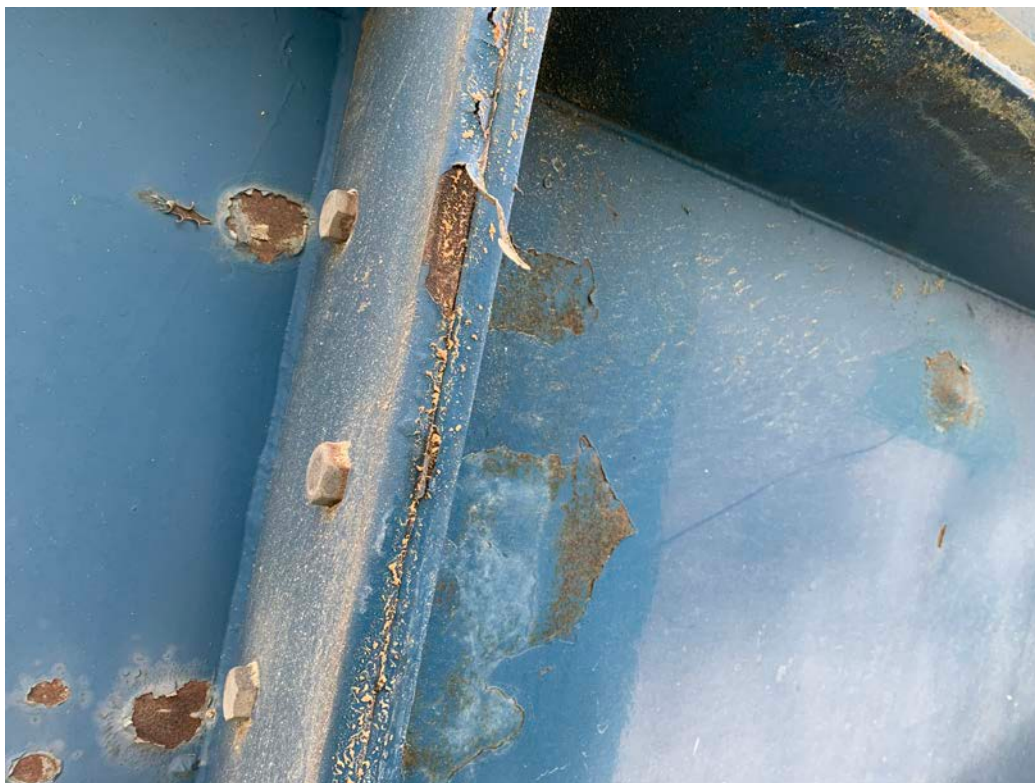
Slika 9 – poškodbe na bunkerju.

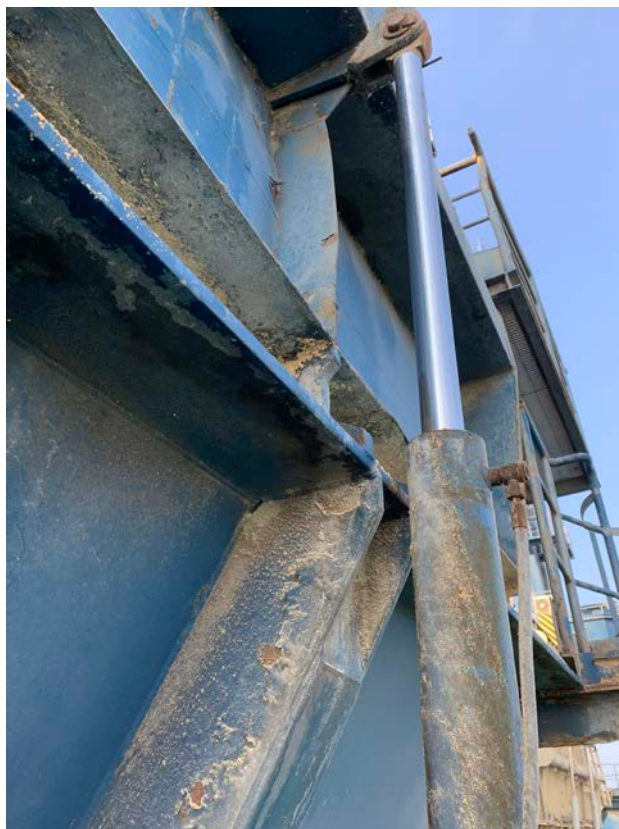
Slika 10 – poškodbe na bunkerju.

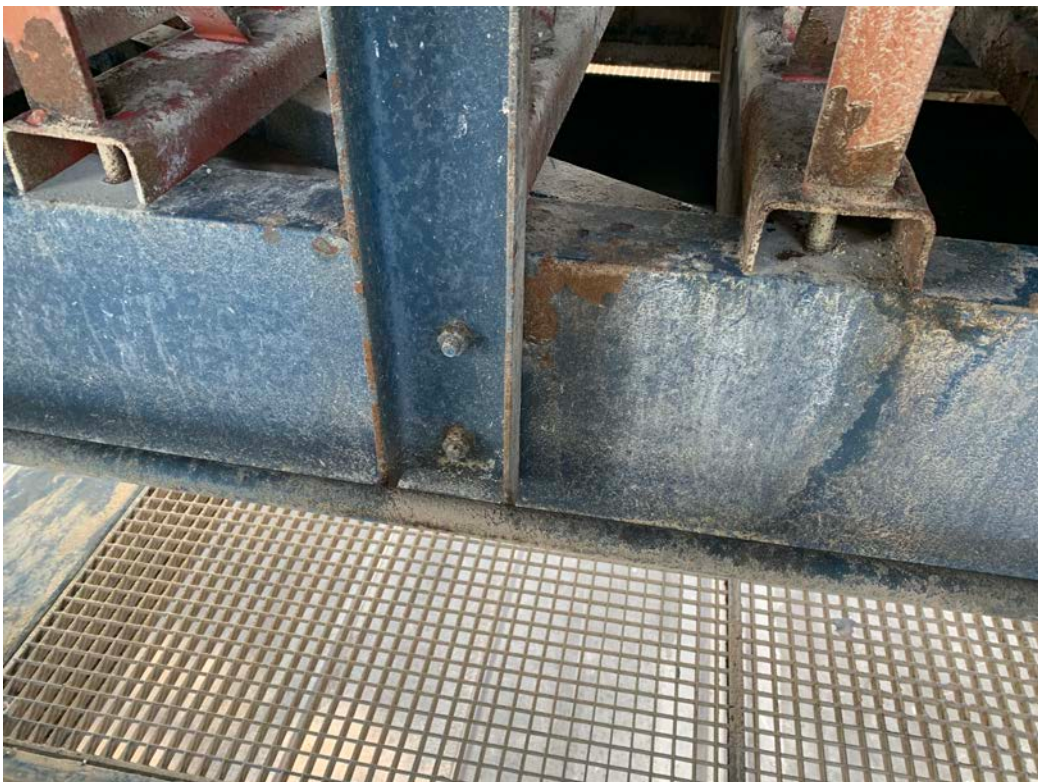
Slika 14 – poškodbe nosilca transportnih trakov.

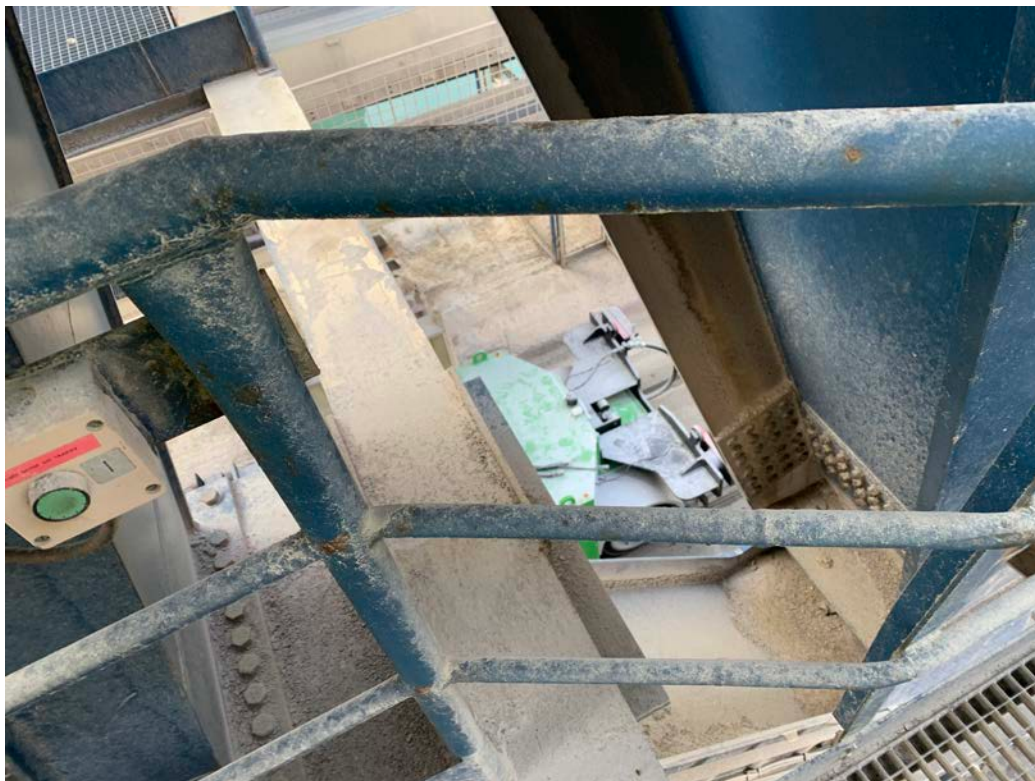
Slika 15 – manjše poškodbe na ograji podestov.

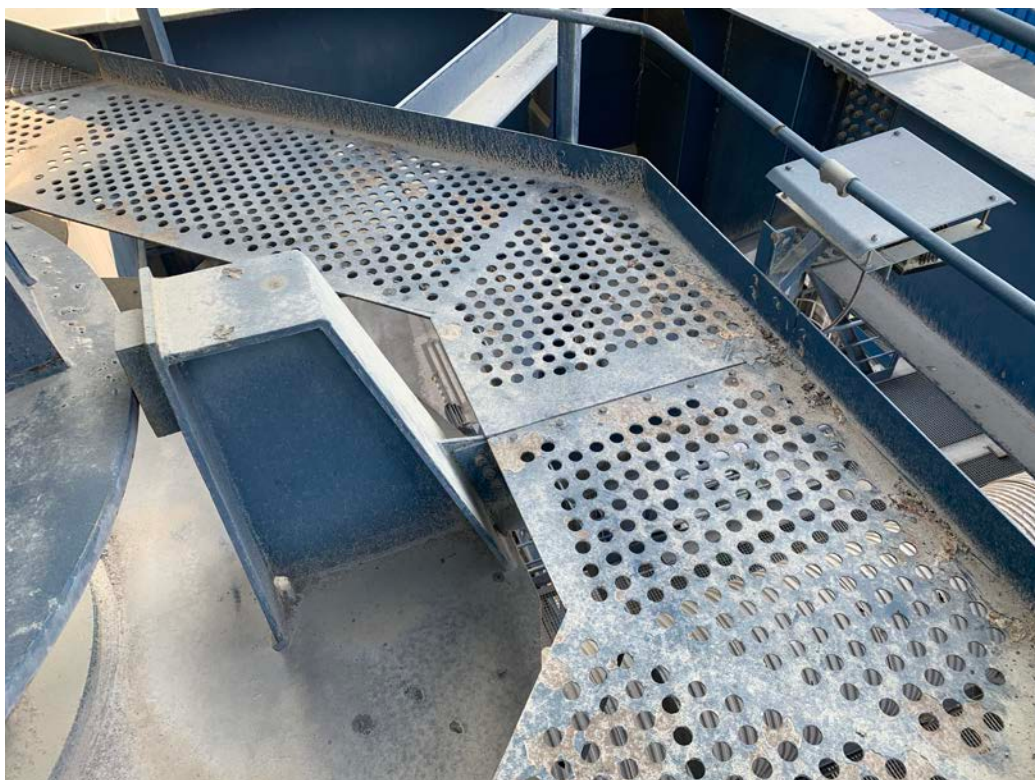
Slika 16 – pohodna pločevina podesta ob ležaju vrtljivega stolpa.

| Zap. št. | Opis postavke | Enota mere | Količina | Cena na enoto mere | Vrednost |
|---|---|---|---|---|---|
| 13 | Izvedba protizdrsne premaza gladkih pohodnih pločevin (območje ležaja vrtljivega stolpa itd.) s kremenčevim posipom (pločevin "solza" ni potrebno posipati). | m2 | 50,00 | _____ | 0,00 € |

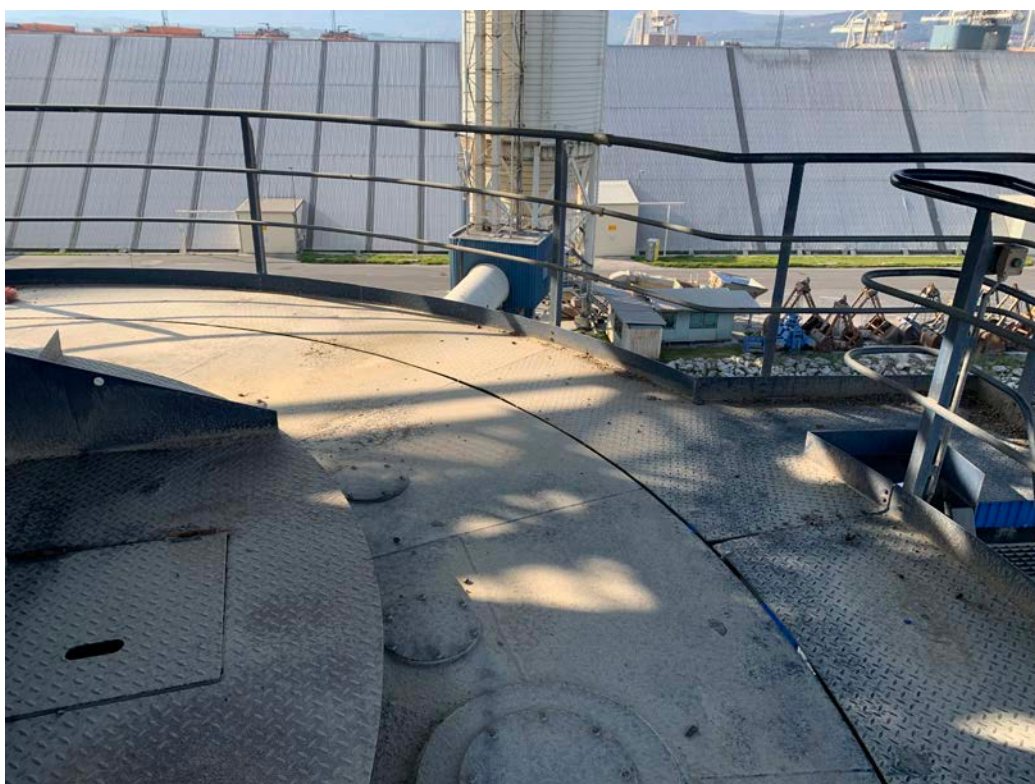
Slika 18 – pohodna pločevina v območju pogona vrtenja.

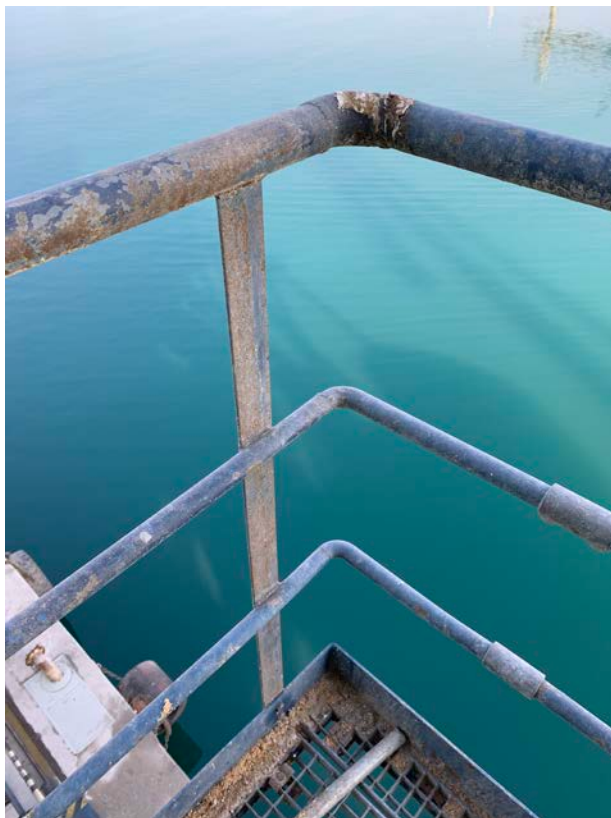
Slika 21 – poškodbe na ograji.

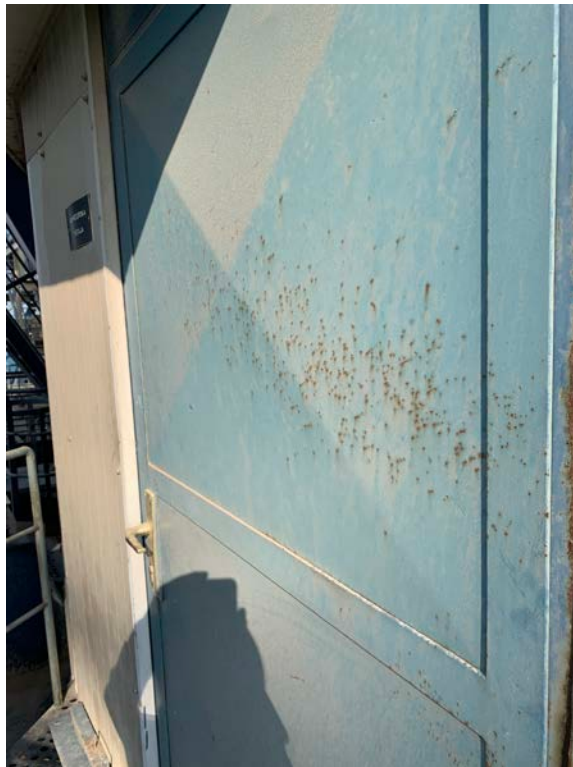
Slika 23 – dotrajana vrata kompresorske postaje.

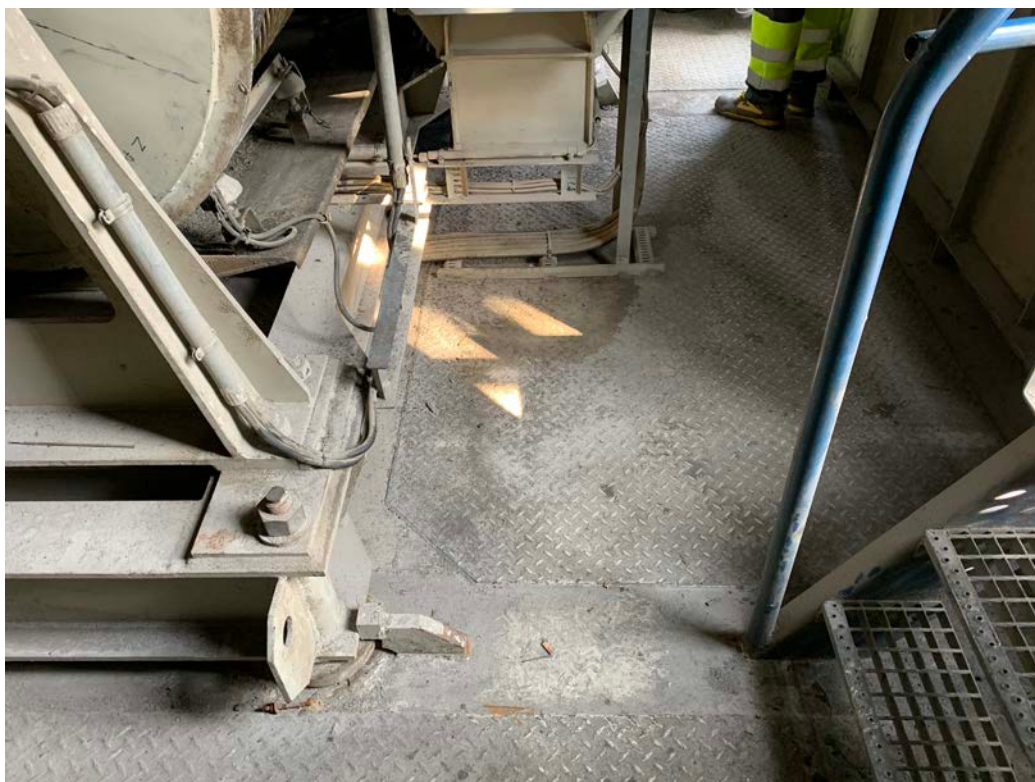
Slika 24 – tla strojnice.

| Zap. št. | Opis postavke | Enota mere | Količina | Cena na enoto mere | Vrednost |
|---|---|---|---|---|---|
| 12 | Ročni nanos sistema protikorozijske zaščite A5M.02 za korozijski razred C5-M (SIST EN ISO 12944) kot osvežitev zdrave površine tal v strojnici: 2x poliuretan prekrivni premaz (kot npr. Hempthane HS 55610) v skupni debelini 80 µm, siva niansa (RAL potrdi investitor). | m2 | 40,00 | _____ | 0,00 € |
