**MAPA 3.1 - NAČRT GRADBENE KONSTRUKCIJE  
SANACIJA MOSTNE KONSTRUKCIJE**

SANACIJA CESTNO-ŽELEZNIŠKEGA MOSTU  
ČEZ RIŽANO V OSI TIRA 41C

PZI

02/2019-3.1

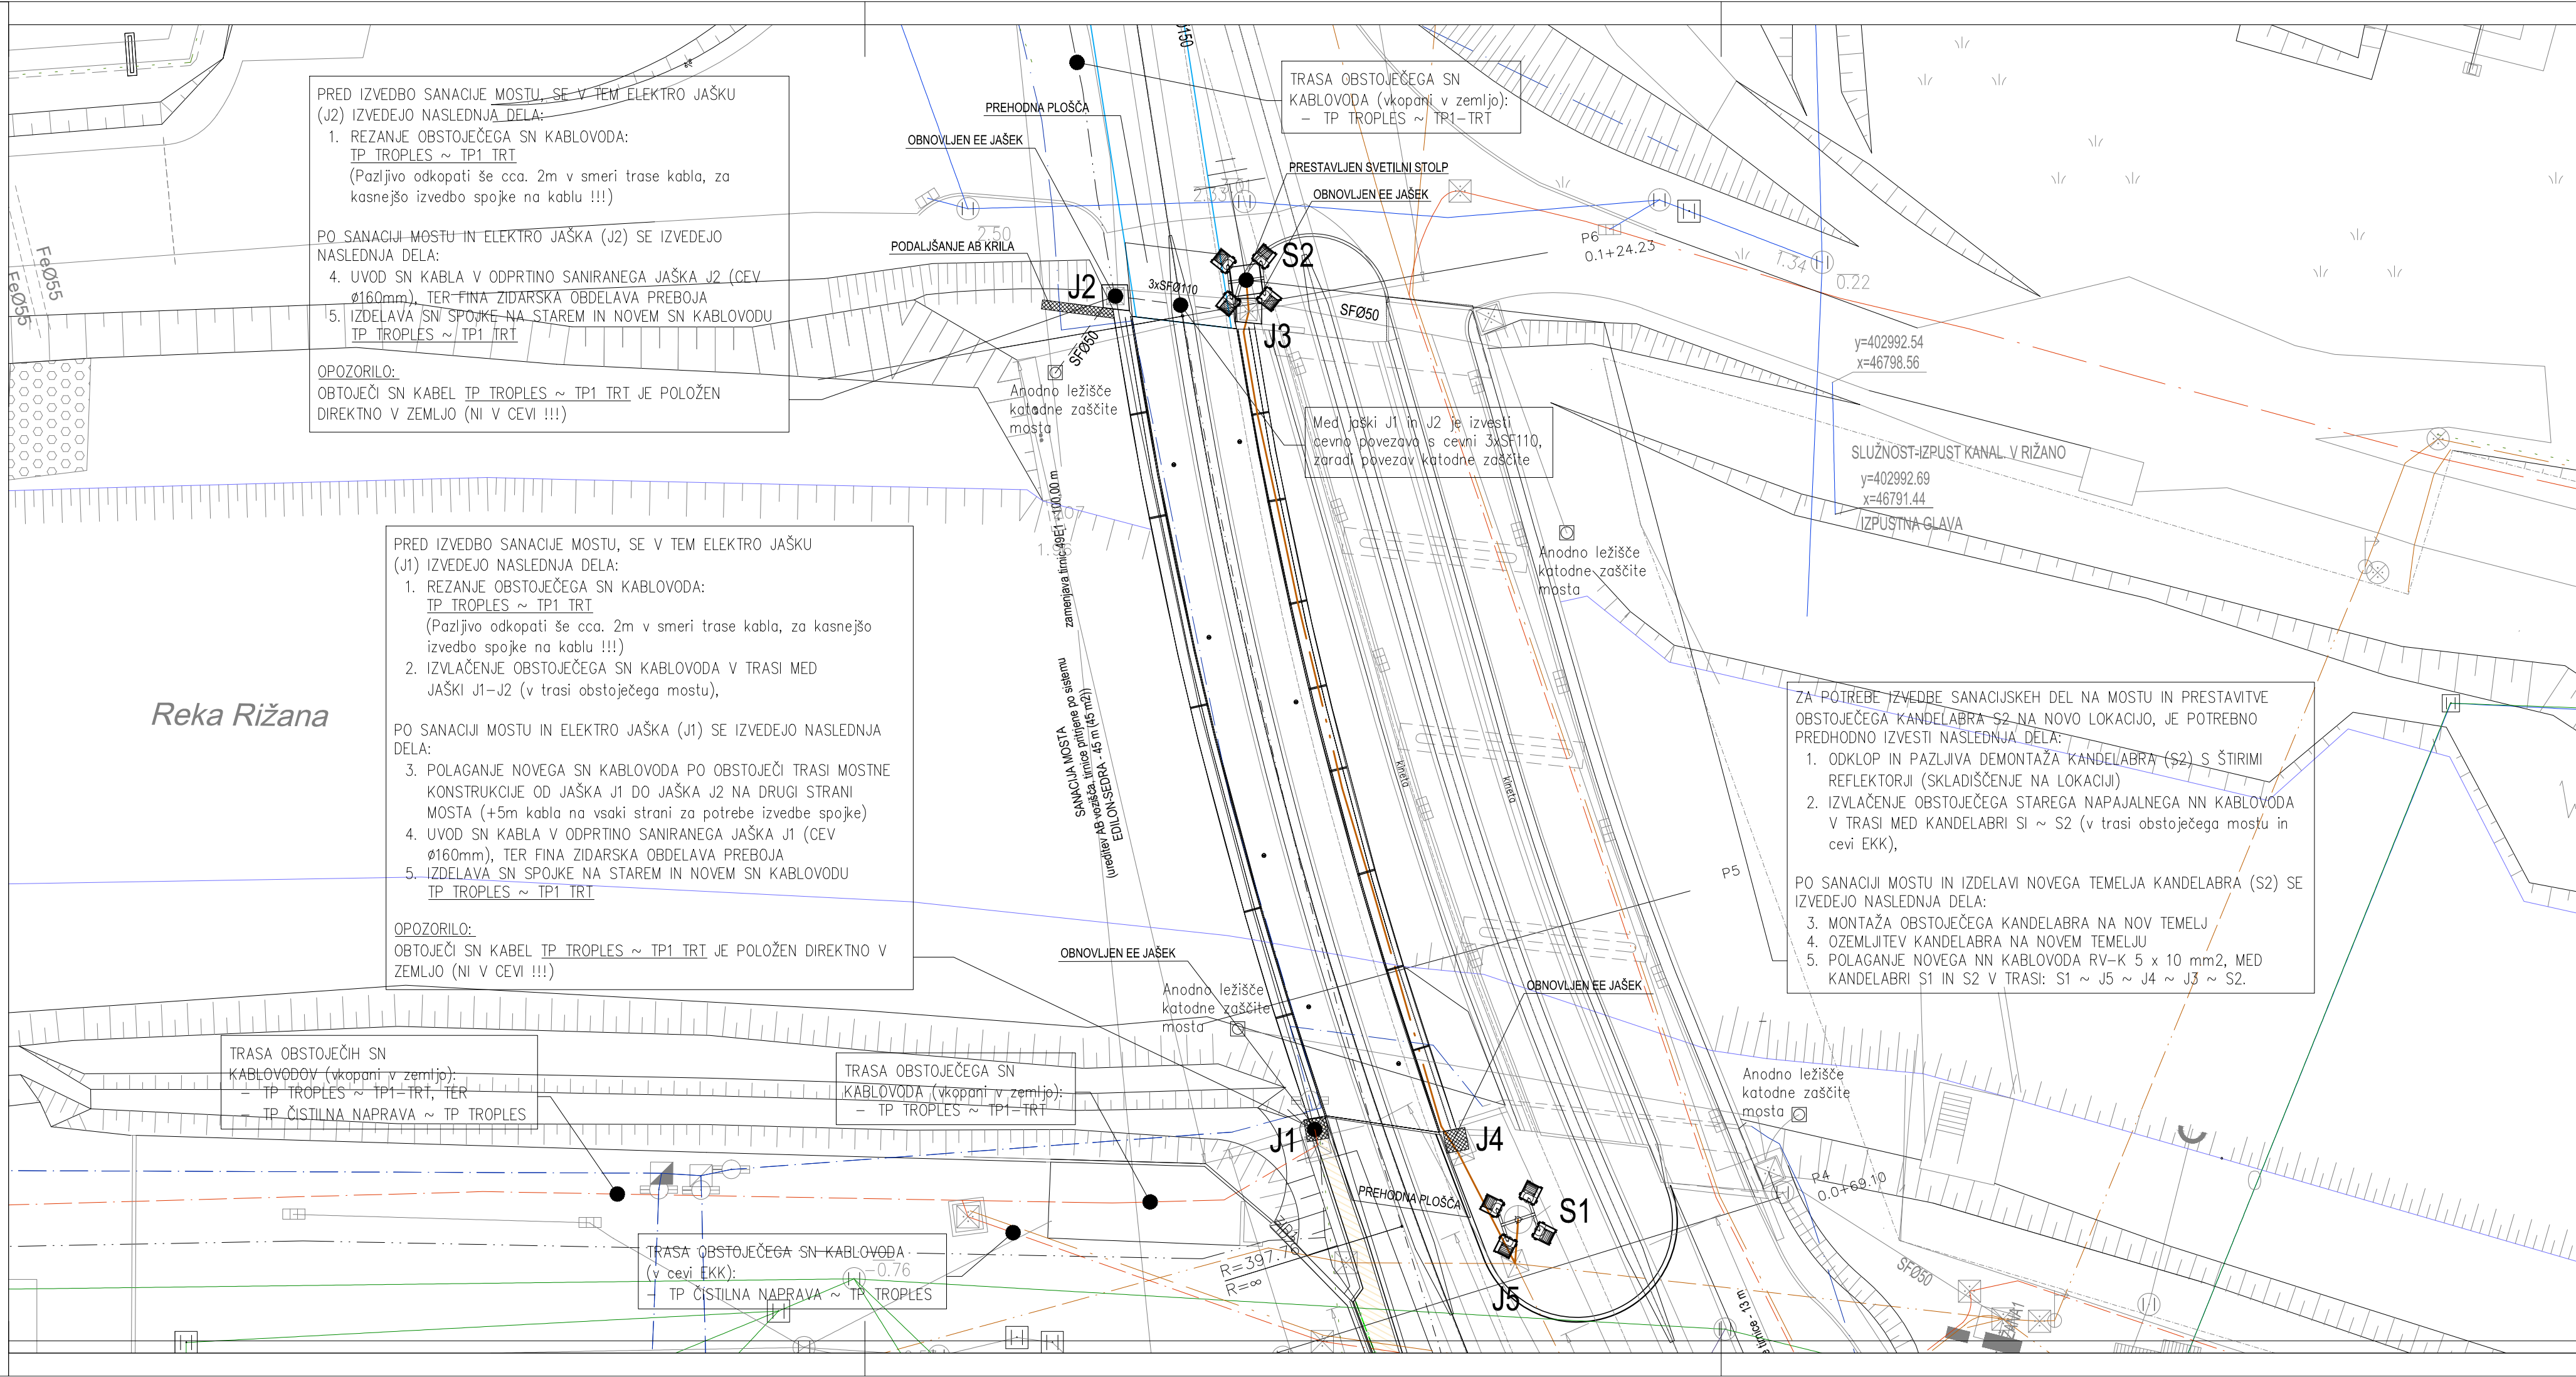
V zahodnem krilu mosta, poteka obstoječi 20kV kablovod TP Troples – TP1 TRT, ki ga bo potrebno pred pričetkom izvedbe sanacijskih del začasno izvleči iz območja mosta. Gre za obstoječi 20 kV kablovod (3 x XHP48-A 1x150/25 mm<sup>2</sup>), ki je prosto položen v zemljo, preko reke Rižane, pa poteka trasa v ceveh obstoječe mostne konstrukcije. Na obeh koncih mostu, se cevi zaključijo v obstoječih kabelski jaških (J1 in J2), ki se obnovijo.
