**ELABORAT SANACIJE JEKLENIH  
KONSTRUKCIJ**

**SKLADIŠČNI HALI TH1 IN TH2**

**Sanacija in ojačitev jeklenih konstrukcij**

**P-30829, Ljubljana, avgust 2019**

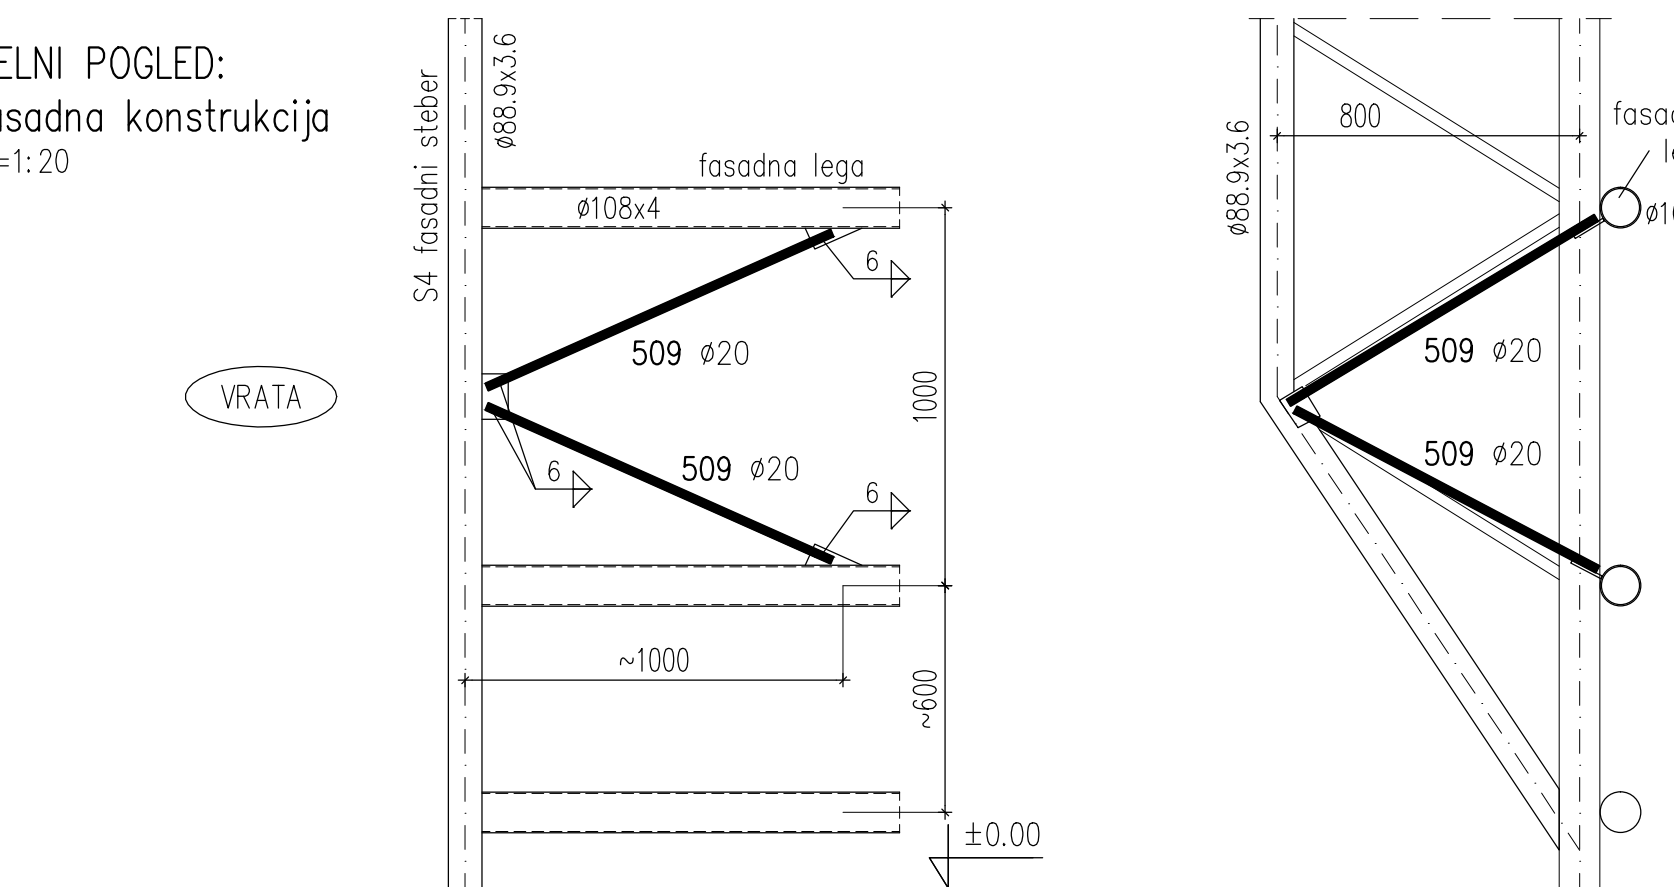
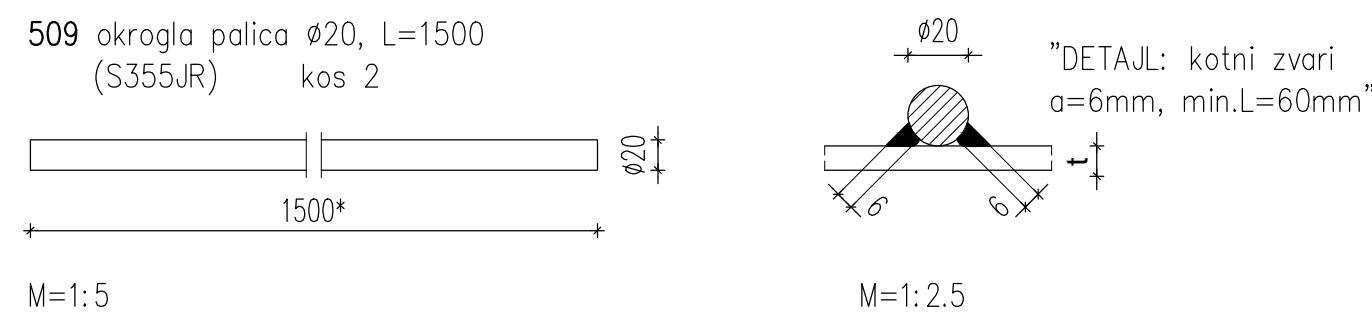
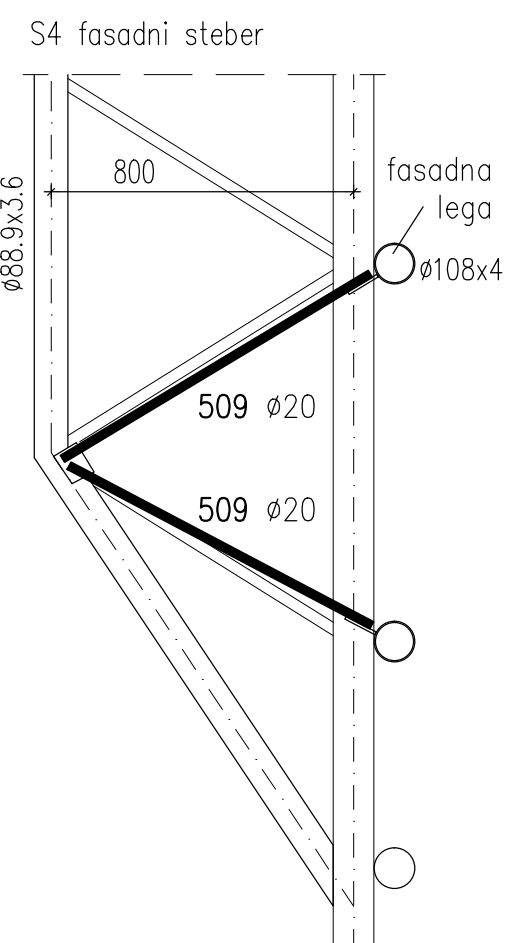
**POPRAVILO poškodbe "D3":**

D3: TH1 – fasadni stebri S4 v osi 2'/A–B (fasadna stena):  
Ukrivljeni 2x palici bočne opore stebra na fasadne lege v območju cca. 1,00–2,00m od tal.

Zamenjati poškodovani 2x palici bočne opore z novima 2x poz. 509, ø20 (S355JR). Točno dolžino palic poz. 509 prilagoditi in odrezati na objektu. Palici zavariti na obstoječe spojne pločevine s kotnimi zvari a=6mm in min. dolžine L=60mm.

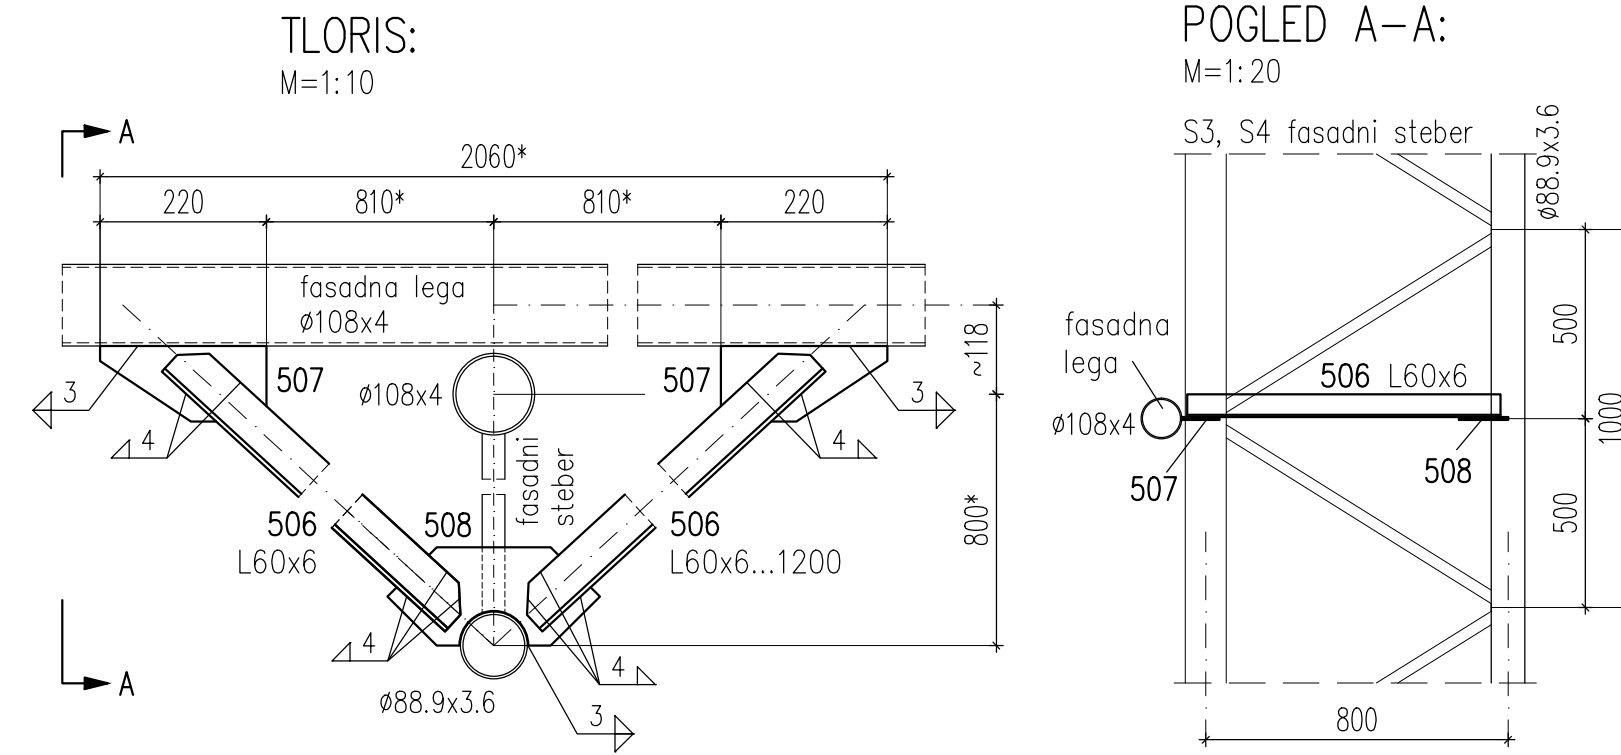
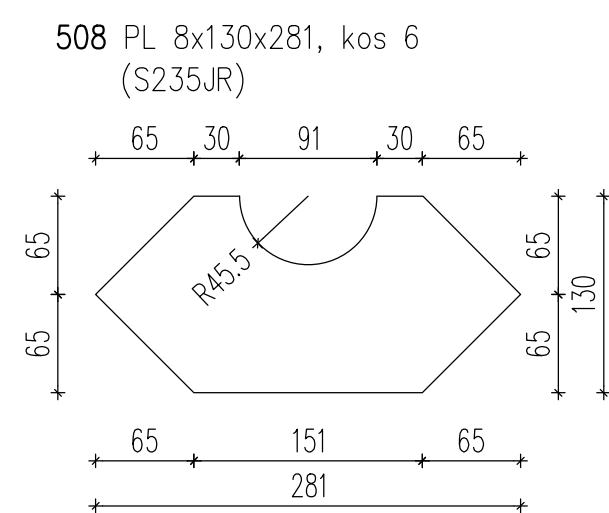
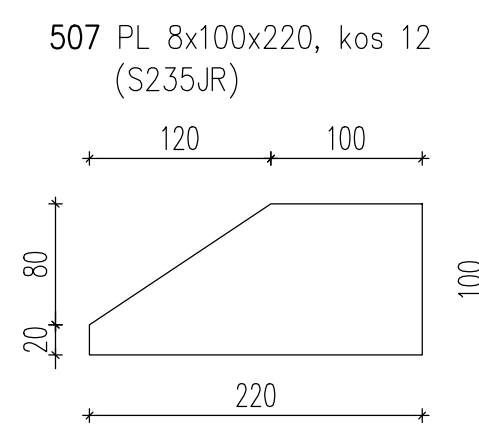
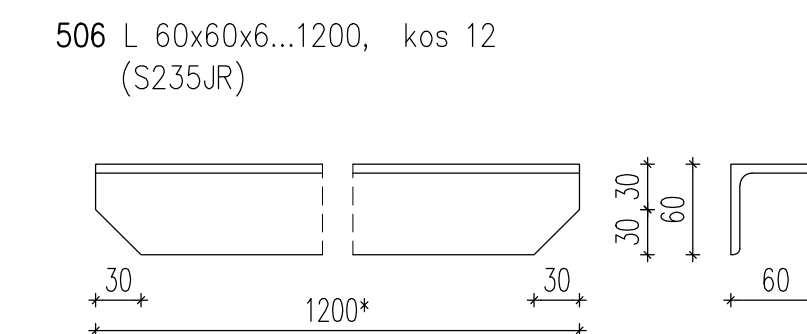
**OJAČITEV "D2":**

D2: TH2 – fasadni steber S3 in S4 v osi 1/A–B (fasadna stena):  
Dodatne bočne porpore.

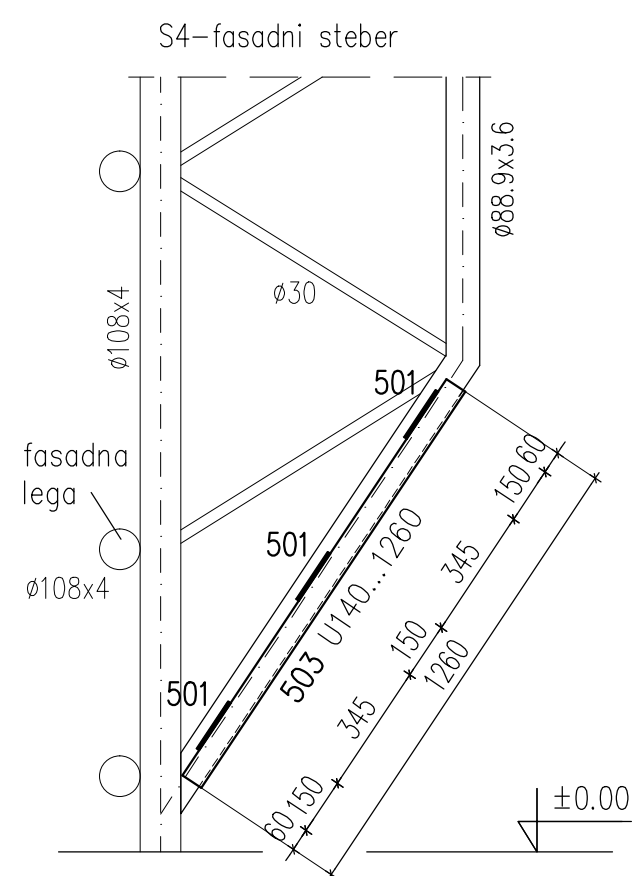
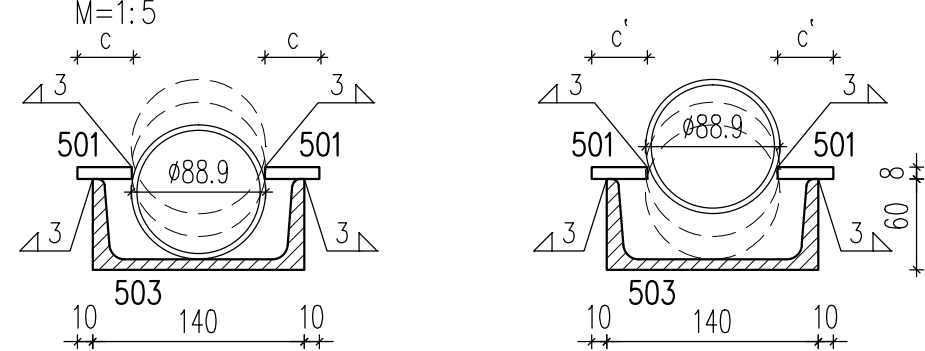
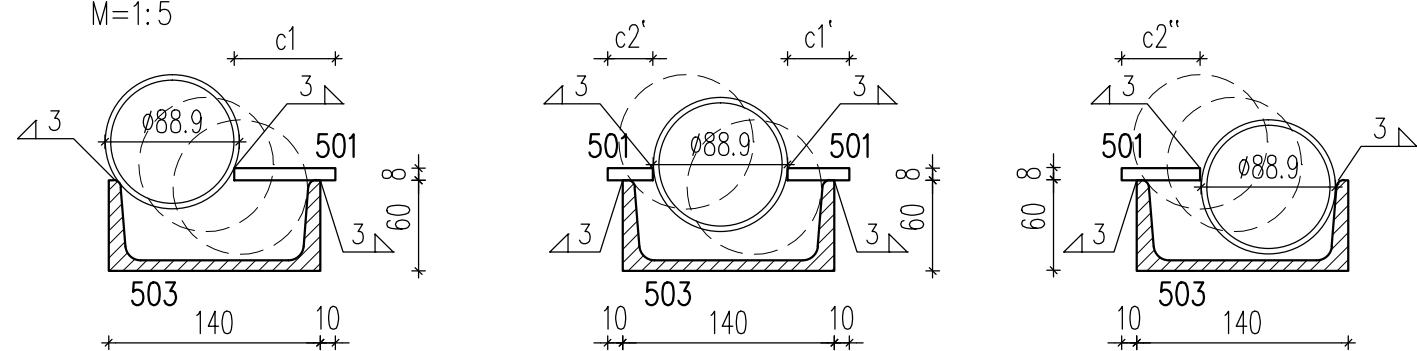
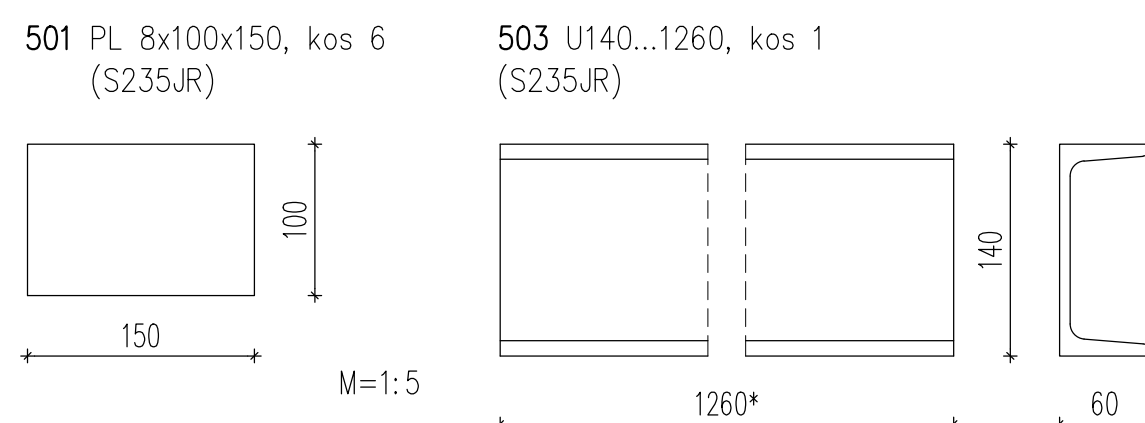
**POPRAVILO poškodbe "D4":**

D4: TH2 – fasadni steber S4 osi 2'/A–B (fasadna stena):  
Vbočena in ukrivljena cev na višini cca. 0.50m od tal

Na vbočeno in ukrivljeno cev ø88.9x3.6 zavariti profil U140 (S235JR) poz. 503. Točne širine (c, c', c1, c2, c1', c2',...) pločevin poz. 501 prilagoditi in izrezati na objektu. Pločevine poz. 501 zavariti na U140 poz. 503 ter na cev 88.9x3.6 fasadnega stebra s kotnimi zvari a=3mm.

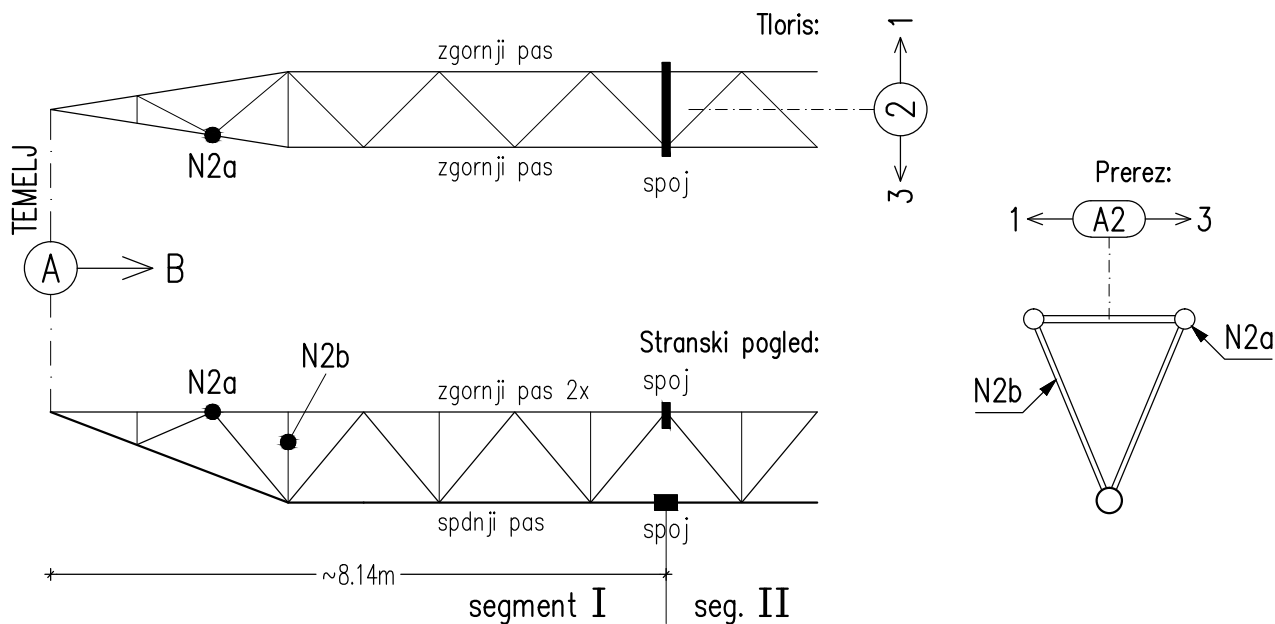
## N2: TH1 – glavni nosilec v osi A2:

- Zgornji pas: vbočena cev (ob spoju diagonal D1/D2 proti osi 3)
- Vertikalna: ukrivljena palica (2. vertikalna med diagonalama D2/D3 proti osi 1)

Na poškodbo (vbočitev) cevi  $\varnothing 133 \times 5$  vgraditi zaplato iz  $1/4$  cevi  $\varnothing 152.4/5$  (S235JR),  $L=200\text{mm}$  in zavariti z zaključnim kotnim zvarom ( $a=4\text{mm}$ ).

Ukrivljeno vertikalno  $\varnothing 33.7 \times 2.9$  opreti s kotnikom  $L40 \times 40 \times 4$  (S235JR) in zavariti s kotnimi zvari ( $a=2.5\text{mm}$ ).

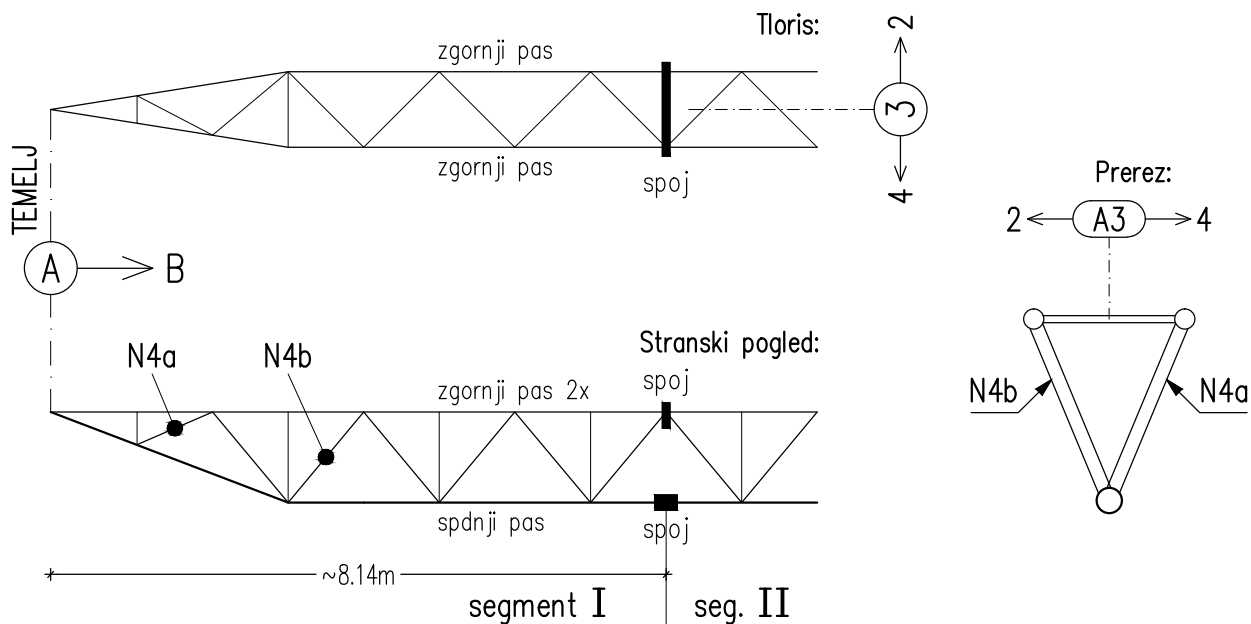
N4: TH1 – glavni nosilec v osi A3:

- a) Diagonala: vbočena cev (1. diagonala od temelja proti osi 4)  
 b) Diagonala: vbočena cev (3. diagonala od temelja proti osi 2)

Na poškodbi (2x vbočitev) cevi  $\varnothing 88.9 \times 5.6$  in  $\varnothing 88.9 \times 4$  vgraditi 2x zaplata iz 1/4 cevi  $\varnothing 101.6/5$  (S235JR),  $L=200\text{mm}$  in zavariti z zaključenim kotnim zvarom (N4a:  $a=4\text{mm}$  in N4b:  $a=3\text{mm}$ ).

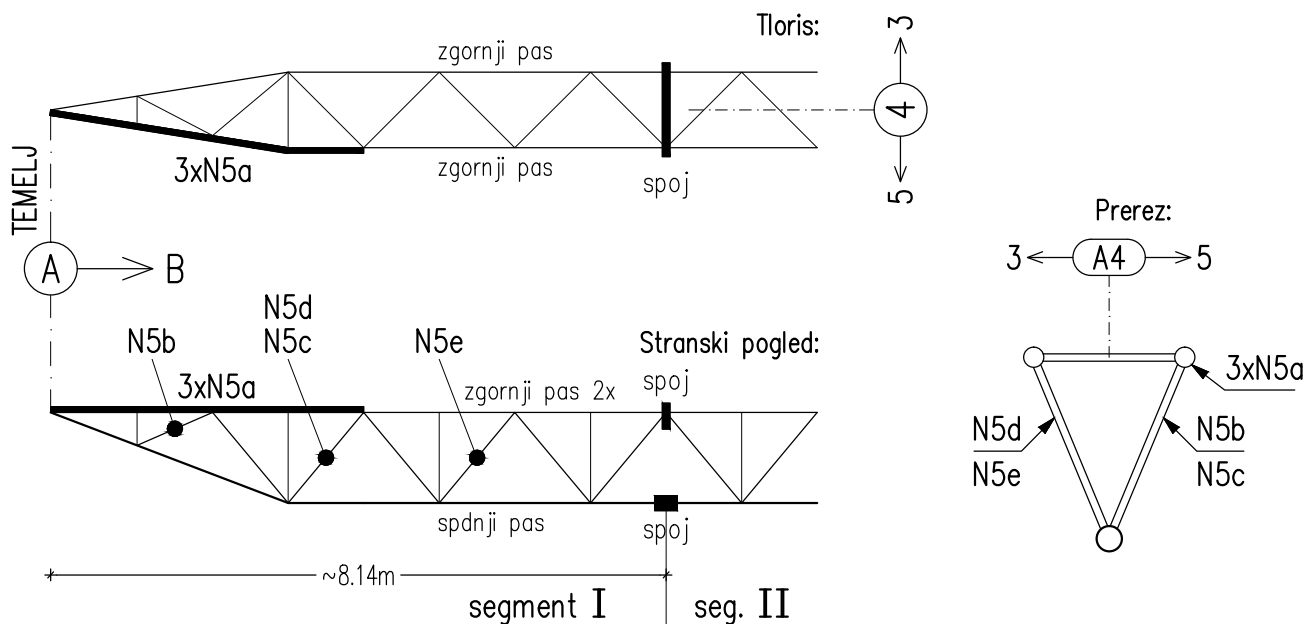
## N5: TH1 – glavni nosilec v osi A4:

- Zgornji pas: 3x vbočena cev (od temelja do spoja diagonal D3/D4 proti osi 5)
- Diagonala: vbočena cev (1. diagonala od temelja proti osi 5)
- Diagonala: vbočena cev (3. diagonala od temelja proti osi 5)
- Diagonala: ukrivljena palica (3. diagonala od temelja proti osi 3)
- Diagonala: ukrivljena palica (5. diagonala od temelja proti osi 3)

Na poškodbe (3x vbočitev) cevi  $\varnothing 133 \times 5$  vgraditi 3x zaplate iz 1/4 cevi  $\varnothing 152.4/5$  (S235JR),  $L=200\text{mm}$  in zavariti z zaključnim kotnim zvarom ( $a=4\text{mm}$ ).

Na poškodbi (2x vbočitev) cevi  $\varnothing 88.9 \times 5.6$  in  $\varnothing 88.9 \times 4$  vgraditi 2x zaplati iz 1/4 cevi  $\varnothing 101.6/5$  (S235JR),  $L=200\text{mm}$  in zavariti z zaključnim kotnim zvarom (N5b:  $a=4\text{mm}$  in N5c:  $a=3\text{mm}$ ).

Ukrivljeno diagonalo  $\varnothing 88.9 \times 4$  opreti s kotnikom  $L90 \times 90 \times 9$  (S235JR) in zavariti s kotnimi zvari ( $a=3\text{mm}$ ).

Ukrivljeno diagonalo  $\varnothing 60.3 \times 3.2$  opreti s kotnikom  $L70 \times 70 \times 7$  (S235JR) in zavariti s kotnimi zvari ( $a=3\text{mm}$ ).

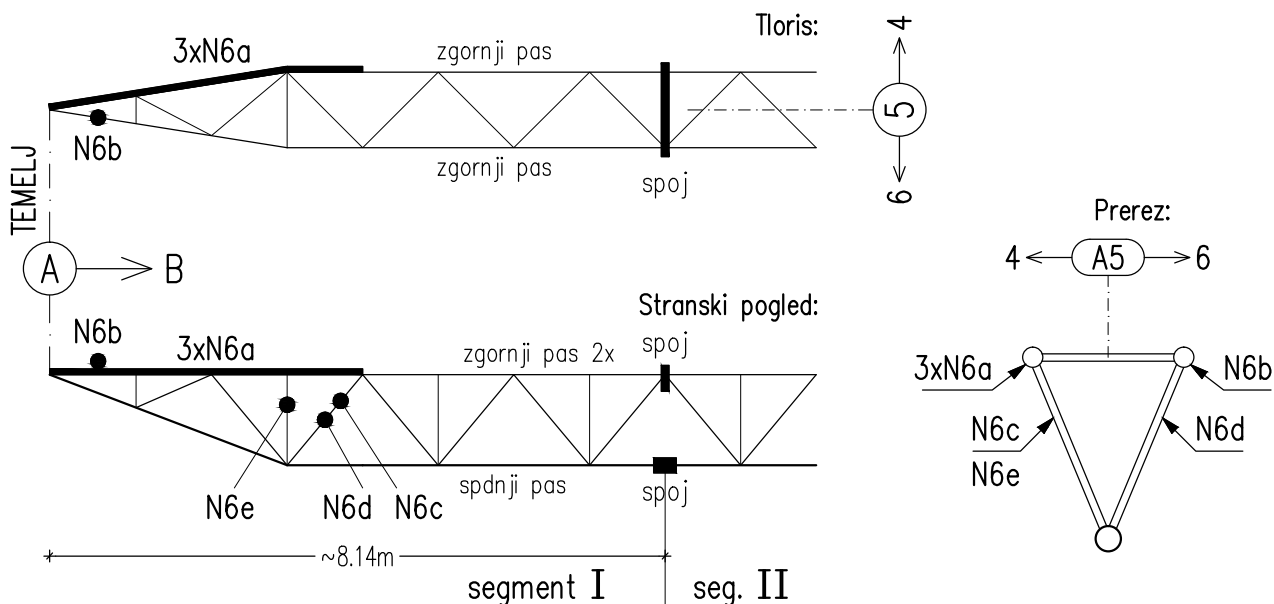
## N6: TH1 – glavni nosilec v osi A5:

- Zgornji pas: 3x vbočena cev (od temelja do spoja diagonal D3/D4 proti osi 4)
- Zgornji pas: vbočena cev (od temelja do spoja diagonale D1 proti osi 6)
- Diagonala: vbočena cev (3. diagonala od temelja proti osi 4)
- Diagonala: vbočena cev (3. diagonala od temelja proti osi 6)
- Vertikalna: ukrivljena palica (2. vertikalna med diagonalama D2/D3 proti osi 4)

Na poškodbe (4x vbočitev) cevi  $\varnothing 133 \times 5$  vgraditi 4x zaplate iz 1/4 cevi  $\varnothing 152.4/5$  (S235JR),  $L=200\text{mm}$  in zavariti z zaključnim kotnim zvarom ( $a=4\text{mm}$ ).

Na poškodbi (2x vbočitev) cevi  $\varnothing 88.9 \times 4$  vgraditi 2x zaplata iz 1/4 cevi  $\varnothing 101.6/5$  (S235JR),  $L=200\text{mm}$  in zavariti z zaključnim kotnim zvarom ( $a=3\text{mm}$ ).

Ukrivljeno vertikalno  $\varnothing 33.7 \times 2.9$  opreti s kotnikom  $L40 \times 40 \times 4$  (S235JR) in zavariti s kotnimi zvari ( $a=2.5\text{mm}$ ).

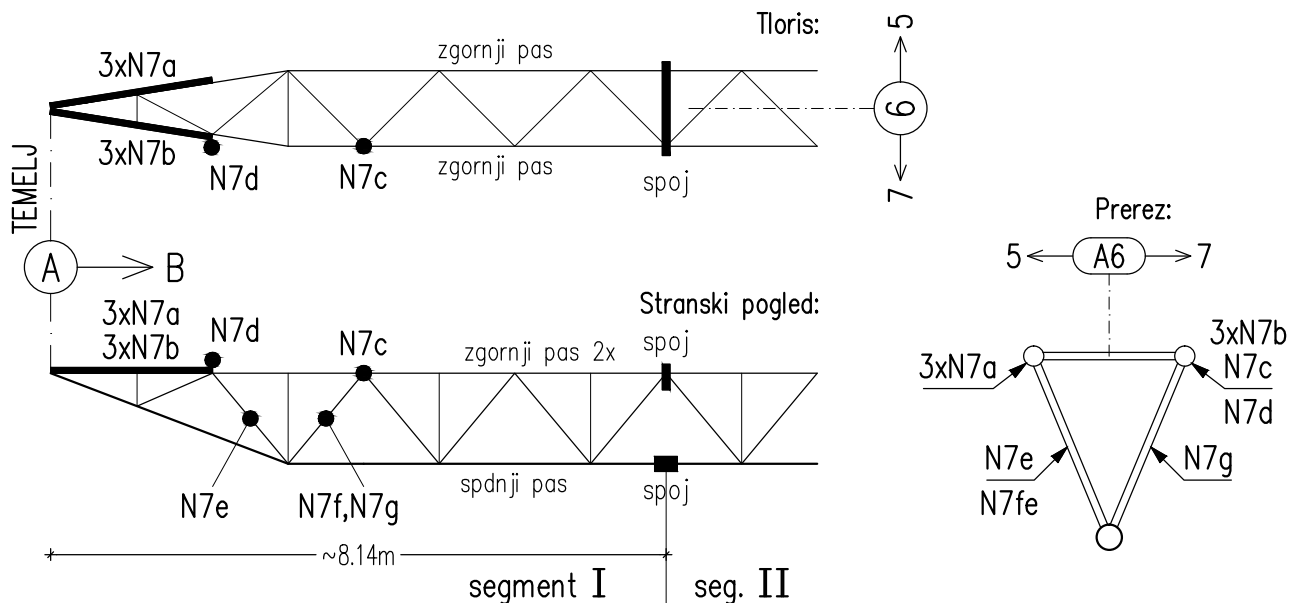
## N7: TH1 – glavni nosilec v osi A6:

- Zgornji pas: večkrat vbočena cev (od temelja do spoja diagonale D1 proti osi 5)
- Zgornji pas: večkrat vbočena cev (od temelja do spoja diagonale D1 proti osi 7)
- Zgornji pas: vbočena cev (ob spoju diagonal D3/D4 proti osi 7)
- Zgornji pas: izrez za uvod elektro kablov v cev ob spoju D1/D2 proti osi 7
- Diagonala: ukrivljena palica (2. diagonala od temelja proti osi 5)
- Diagonala: ukrivljena palica (3. diagonala od temelja proti osi 5)
- Diagonala: ukrivljena palica (3. diagonala od temelja proti osi 7)

Na poškodbe (7x vbočitev) cevi  $\varnothing 133 \times 5$  vgraditi 7x zaplate iz 1/4 cevi  $\varnothing 152.4/5$  (S235JR),  $L=200\text{mm}$  in zavariti z zaključnim kotnim zvarom ( $a=4\text{mm}$ ).

Ob izrez cevi  $\varnothing 133 \times 5$  vgraditi 2x palici  $\varnothing 16$  (S355JR),  $L=250\text{mm}$  in zavariti s kotnimi zvari ( $a=3\text{mm}$ ).

Ukrivljeno diagonalo  $\varnothing 60.3 \times 3.2$  opreti s kotnikom  $L70 \times 70 \times 7$  (S235JR) in zavariti s kotnimi zvari ( $a=3\text{mm}$ ).

2x ukrivljeni diagonalni  $\varnothing 88.9 \times 4$  opreti s 2x kotnikoma  $L90 \times 90 \times 9$  (S235JR) in zavariti s kotnimi zvari ( $a=3\text{mm}$ ).

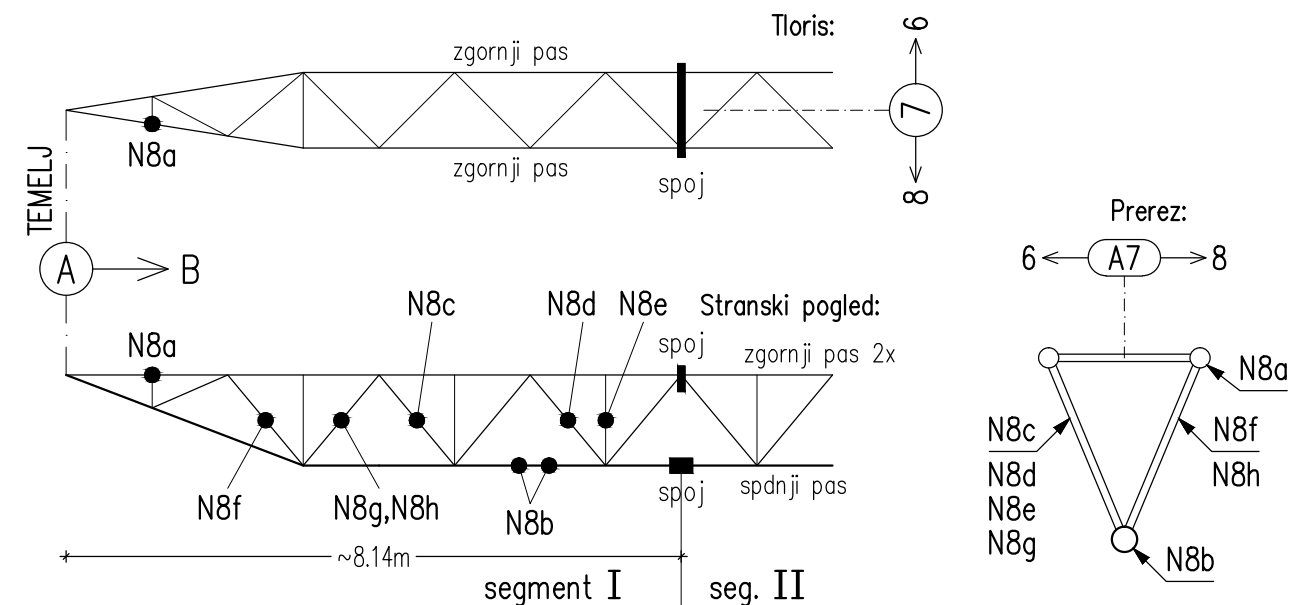
### N8: TH1 – glavni nosilec v osi A7:

- Zgornji pas: vbočena cev (ob spoju vertikala–diagonala V1/D1 proti osi 8)
- Spodnji pas: 2x vbočena cev (v območju med diagonalama D5/D6)
- Diagonala: vbočena cev (4. diagonala od temelja proti osi 6)
- Diagonala: vbočena cev (6. diagonala od temelja proti osi 6)
- Vertikala: ukrivljena palica (4. vertikala med diagonalama D6/D7 proti osi 6)
- Diagonala: ukrivljena palica (2. diagonala od temelja proti osi 8)
- Diagonala: ukrivljena palica (3. diagonala od temelja proti osi 6)
- Diagonala: ukrivljena palica (3. diagonala od temelja proti osi 8)

Na poškodbo (vbočitev) cevi  $\varnothing 133 \times 5$  vgraditi zaplato iz 1/4 cevi  $\varnothing 152.4/5$  (S235JR), L=400mm (poz. 103.A) in zavariti z zaključnim kotnim zvarom (a=4mm).

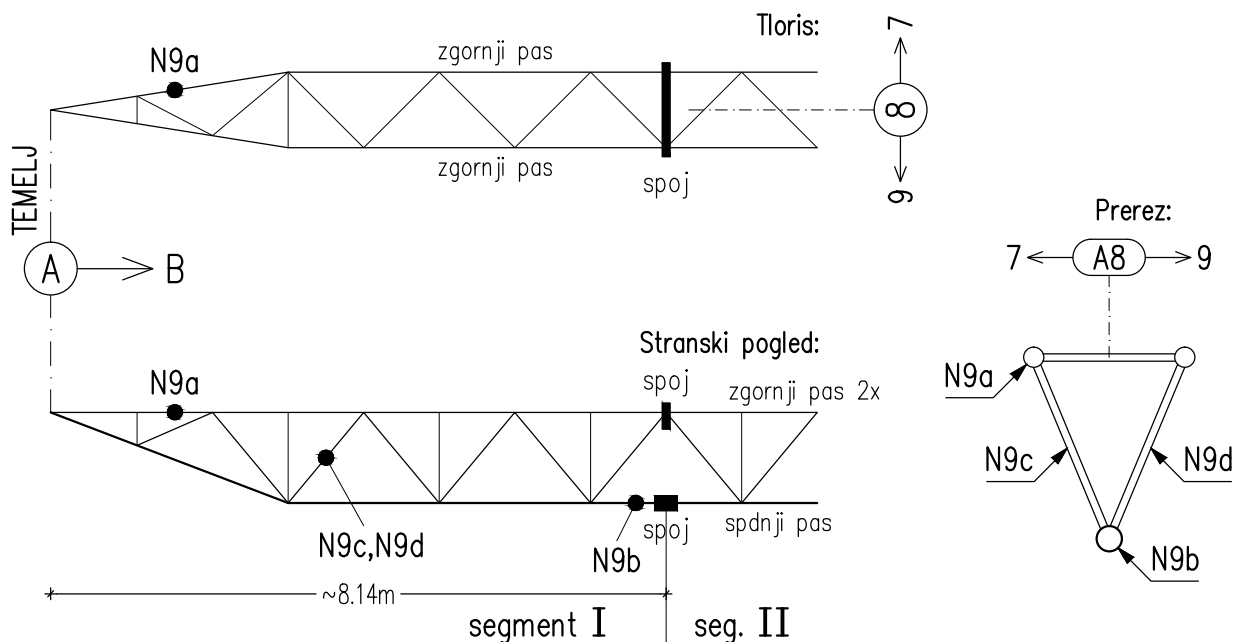
**N9: TH1 – glavni nosilec v osi A8:**

- a) Zgornji pas: vbočena cev (med vertikalo V1 in diagonalo D1 proti osi 7)
- b) Spodnji pas: vbočena cev (pri vijačenem spoju med segmentoma I–II)
- c) Diagonala: vbočena cev (3. diagonala od temelja proti osi 7)
- d) Diagonala: vbočena cev (3. diagonala od temelja proti osi 9)

Na poškodbo (vbočitev) cevi  $\varnothing 133 \times 5$  vgraditi zaplato iz 1/4 cevi  $\varnothing 152.4/5$  (S235JR), L=200mm in zavariti z zaključnim kotnim zvarom (a=4mm).

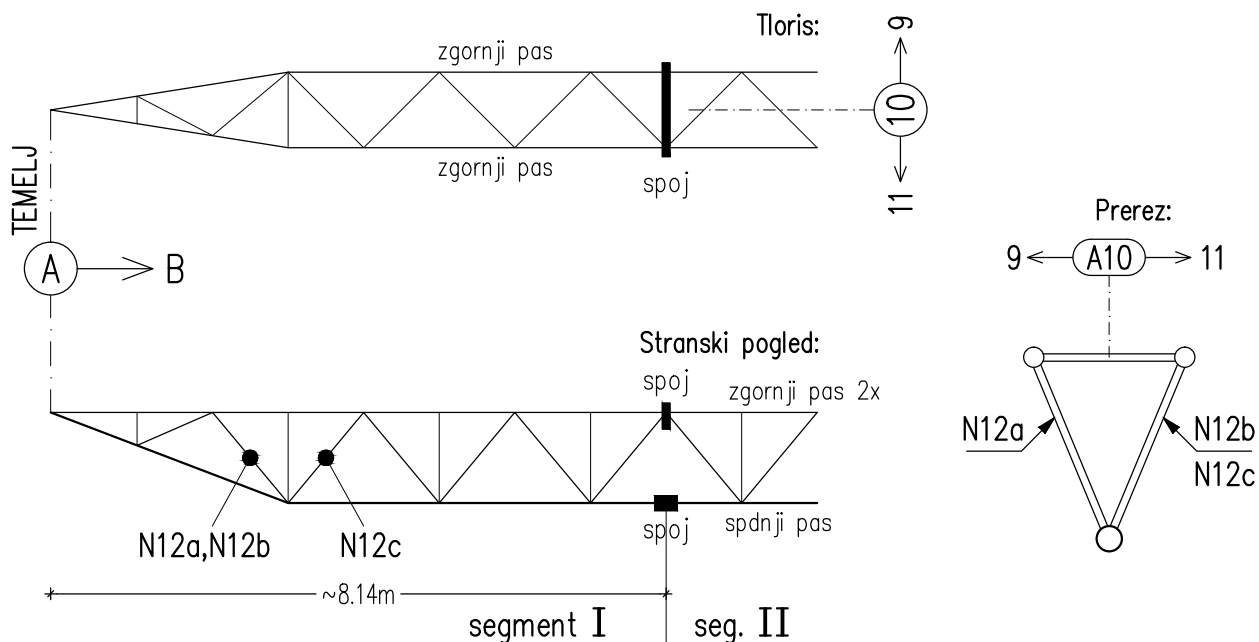
## N12: TH1 – glavni nosilec v osi A10:

- Diagonala: vbočena cev (2. diagonala od temelja proti osi 9)
- Diagonala: vbočena cev (2. diagonala od temelja proti osi 11)
- Diagonala: vbočena cev (3. diagonala od temelja proti osi 11)

Na poškodbi (2x vbočitev) cevi  $\varnothing 60.3 \times 3.2$  vgraditi 2x zaplati iz 1/4 cevi  $\varnothing 76.1 \times 4$  (S235JR), L=150mm in zavariti z zaključnim kotnim zvarom ( $a=2.5\text{mm}$ ).

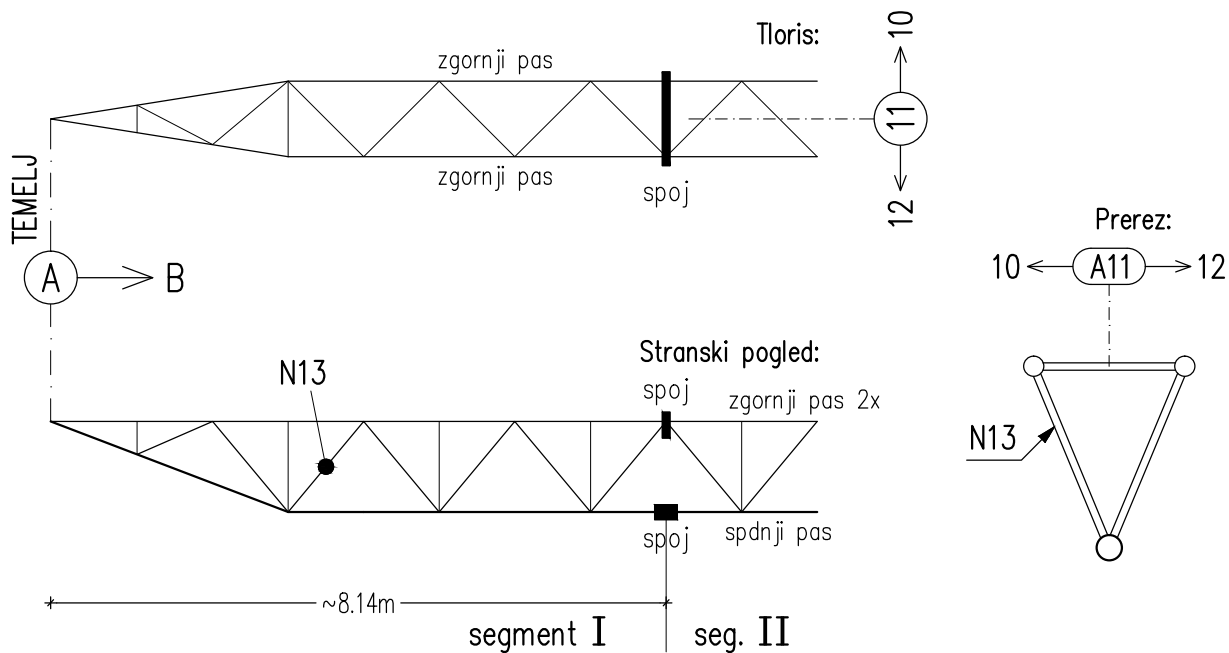
**N13: TH1 – glavni nosilec v osi A11:**

Diagonala: ukrivljena palica (3. diagonala od temelja proti osi 10)

Ukrivljeno diagonalo  $\varnothing 88.9 \times 4$  opreti s kotnikom L90x90x9 (S235JR) in zavariti s kotnimi zvari ( $a=3\text{mm}$ ).  
Glej detajl B5.

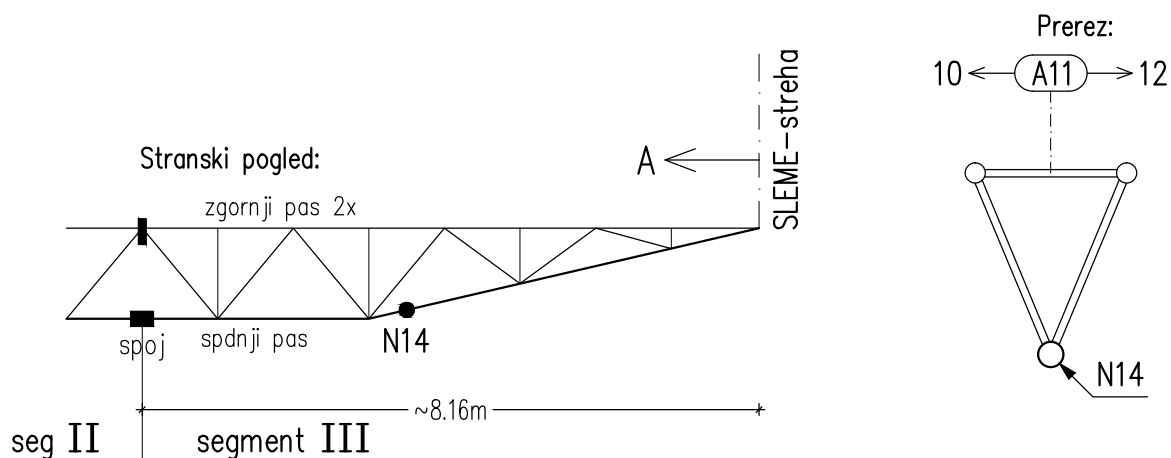
### N14: TH1 – glavni nosilec v osi A11:

Spodnji pas: izrez cevi na segmentu-III za spojem diagonal D3/D4 (poševni del)

Na izrez cevi  $\varnothing 168.3 \times 6.3$  vgraditi zaplato iz 1/4 cevi  $\varnothing 193.7/8$  (S235JR),  $L=400\text{mm}$  (poz. 102.A) in zavariti z zaključenim kotnim zvarom ( $a=5\text{mm}$ ).

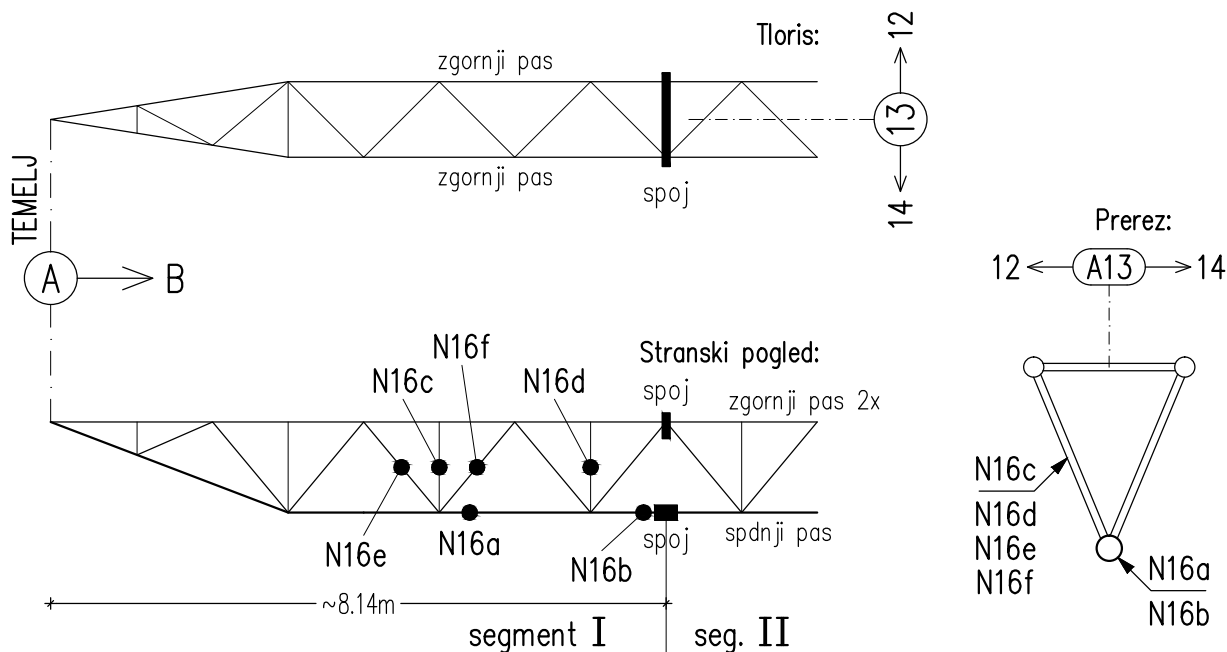
## N16: TH1 – glavni nosilec v osi A13:

- Spodnji pas: vbočena cev (za spoj (~20cm) diagonal D4/D5)
- Spodnji pas: preluknjana cev (za spoj (~40cm) diagonal D6/D7)
- Vertikala: ukrivljena palica (3. vertikala med diagonalama D4/D5 proti osi 12)
- Vertikala: ukrivljena palica (4. vertikala med diagonalama D6/D7 proti osi 12)
- Diagonala: ukrivljena palica (4. diagonala od temelja proti osi 12)
- Diagonala: ukrivljena palica (5. diagonala od temelja proti osi 12)

Na poškodbi (1x vbočitev, 1x luknja) cevi  $\varnothing 168.3 \times 6.3$  vgraditi 2x zaplati iz 1/4 cevi  $\varnothing 193.7/8$  (S235JR),  $L=200\text{mm}$  in zavariti z zaključnim kotnim zvarom ( $a=5\text{mm}$ ). Glej detajl A2.

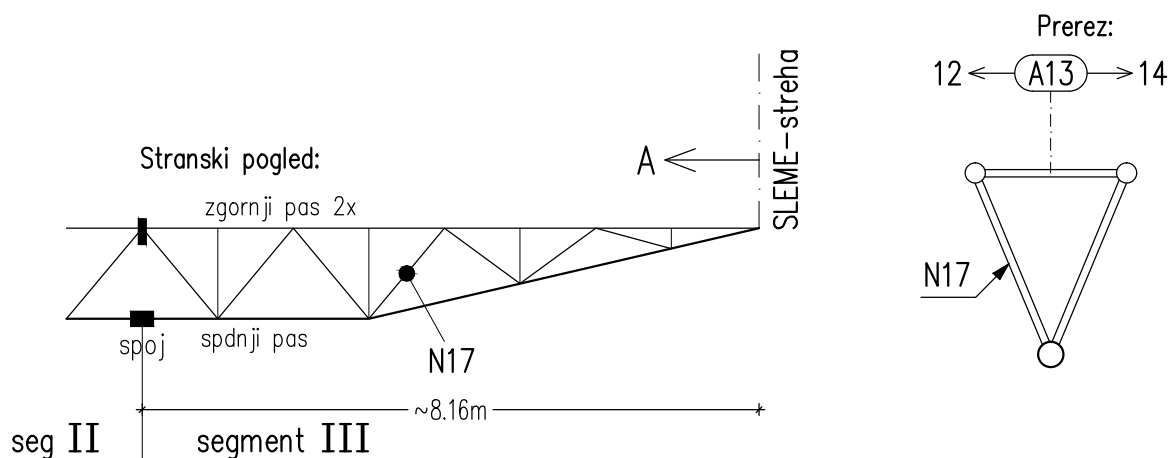
N17: TH1 – glavni nosilec v osi A13:

Diagonala: ukrivljena palica (4. diagonala na segmentu-III proti osi 12)

Ukrivljeno diagonalo  $\emptyset 57 \times 3.2$  opreti s kotnikom L70x70x7 (S235JR) in zavariti s kotnimi zvari ( $a=3\text{mm}$ ).

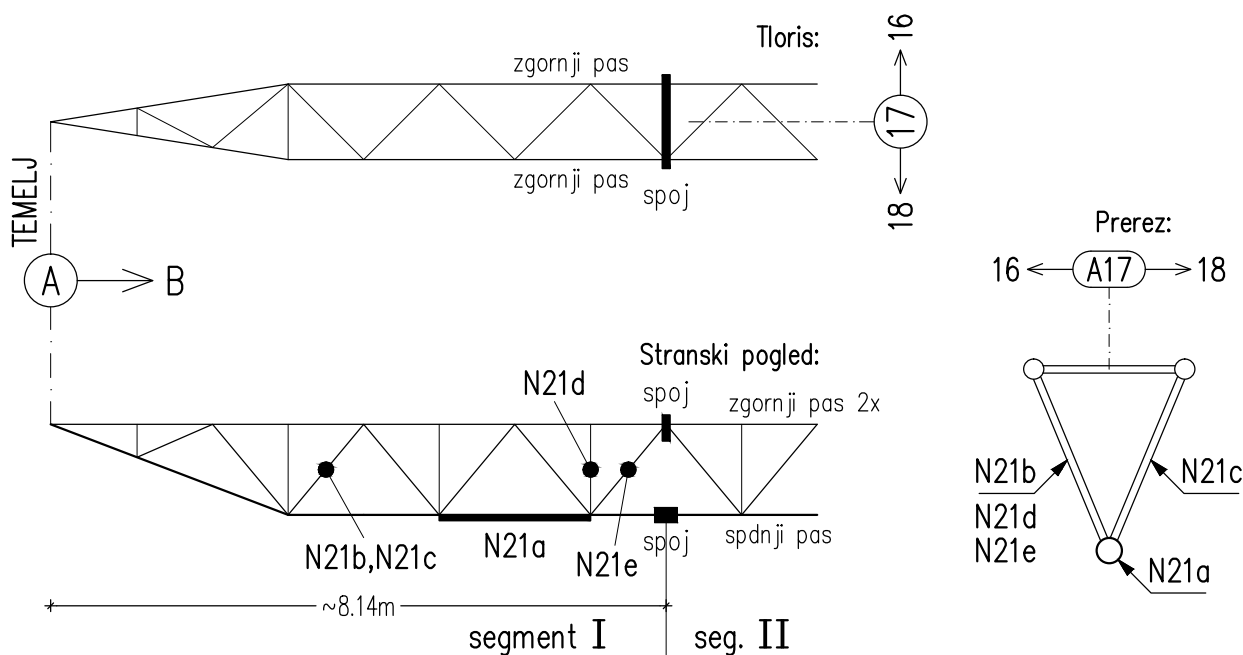
## N21: TH1 – glavni nosilec v osi A17:

- Spodnji pas: 3x vbočena cev (od spoja diagonal D4/D5 do spoja diagonal D6/D7)
- Diagonala: vbočena cev (3. diagonala od temelja proti osi 16)
- Diagonala: vbočena cev (3. diagonala od temelja proti osi 18)
- Vertikala: ukrivljena palica (4. vertikala med diagonalama D6/D7 proti osi 16)
- Diagonala: ukrivljena palica (7. diagonala od temelja proti osi 16)

Na poškodbe (3x vbočitev) cevi  $\varnothing 168.3 \times 6.3$  vgraditi 3x zaplate iz 1/4 cevi  $\varnothing 193.7/8$  (S235JR),  $L=200\text{mm}$  in zavariti z zaključnim kotnim zvarom ( $a=5\text{mm}$ ). Glej detajl A2.

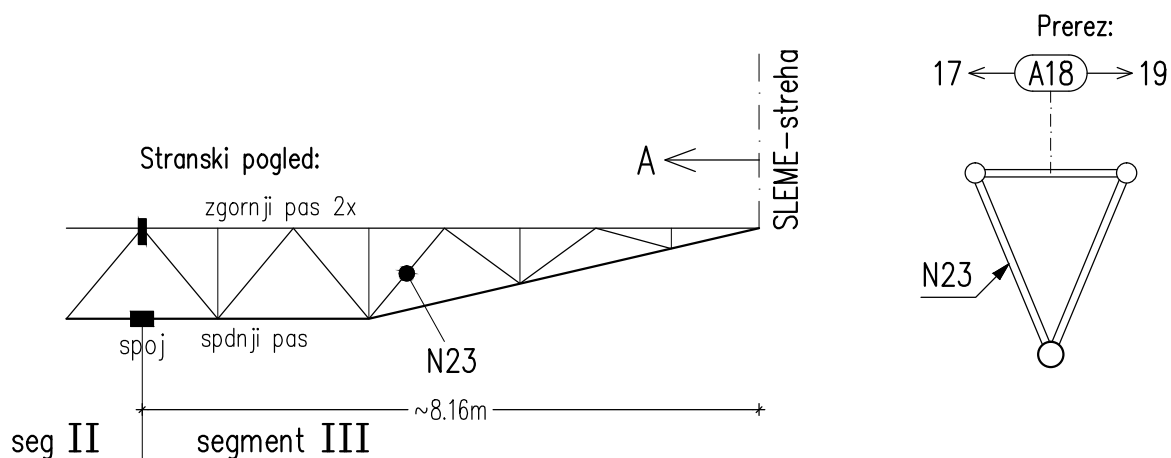
N23: TH1 – glavni nosilec v osi A18:

Diagonala: ukrivljena palica (4. diagonala na segmentu-III proti osi 17)

Ukrivljeno diagonalo  $\emptyset 57 \times 3.2$  opreti s kotnikom L70x70x7 (S235JR) in zavariti s kotnimi zvari ( $a=3\text{mm}$ ).

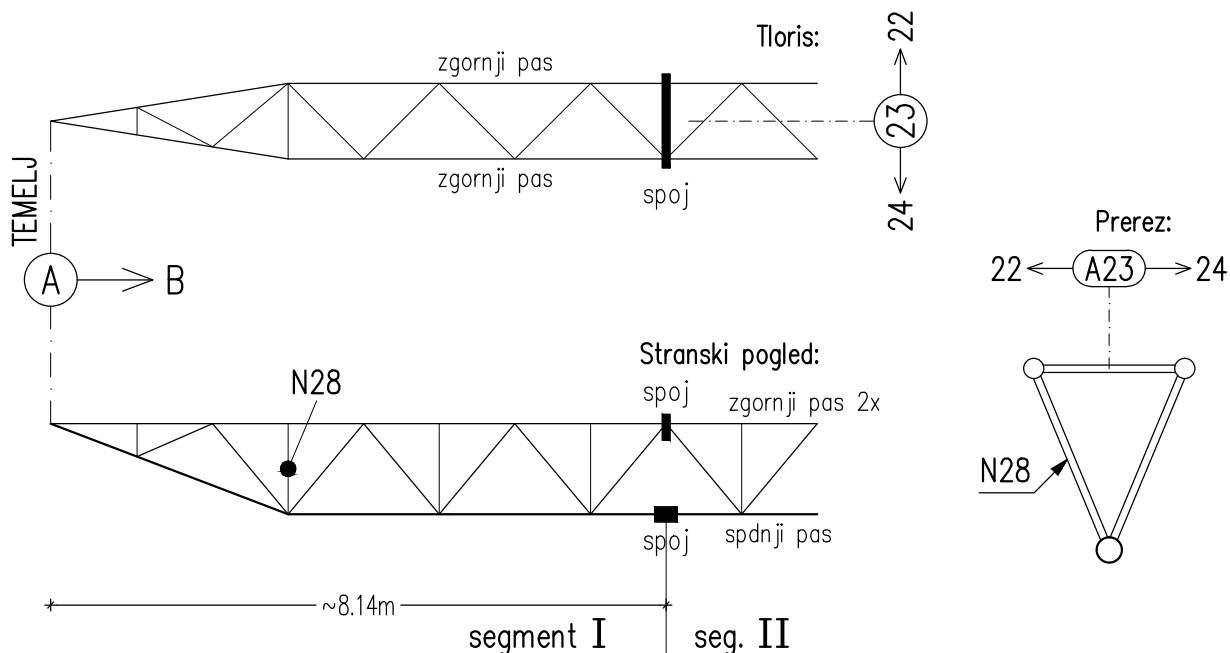
## N28: TH1 – glavni nosilec v osi A23:

Vertikalna: ukrivljena palica (2. vertikalna med diagonalama D2/D3 pasu proti osi 22)

Ukrivljeno vertikalno  $\varnothing 33.7 \times 2.9$  opreti s kotnikom L40x40x4 (S235JR) in zavariti s kotnimi zvari ( $a=2.5\text{mm}$ ). Glej detajl B1.

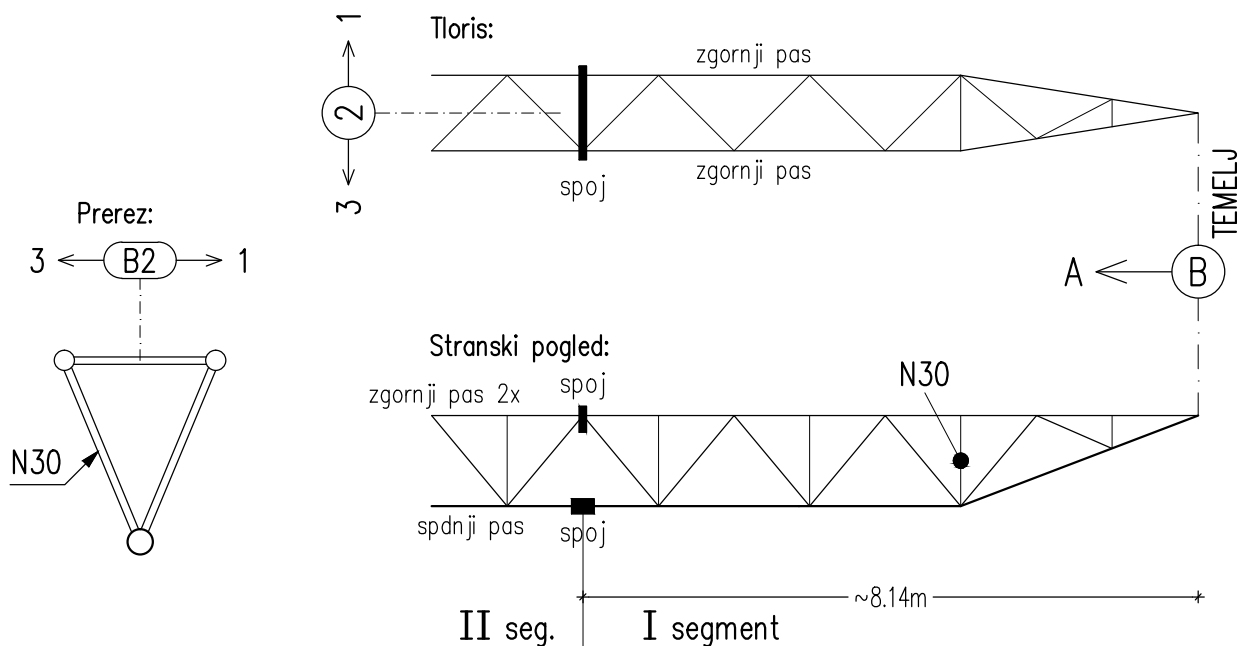
N30: TH1 – glavni nosilec v osi B2:

Vertikalna: ukrivljena palica (2. vertikalna med diagonalama D2/D3 proti osi 3)

Ukrivljeno vertikalno  $\varnothing 33.7 \times 2.9$  opreti s kotnikom L40x40x4 (S235JR) in zavariti s kotnimi zvari ( $a=2.5\text{mm}$ ). Glej detajl B1.

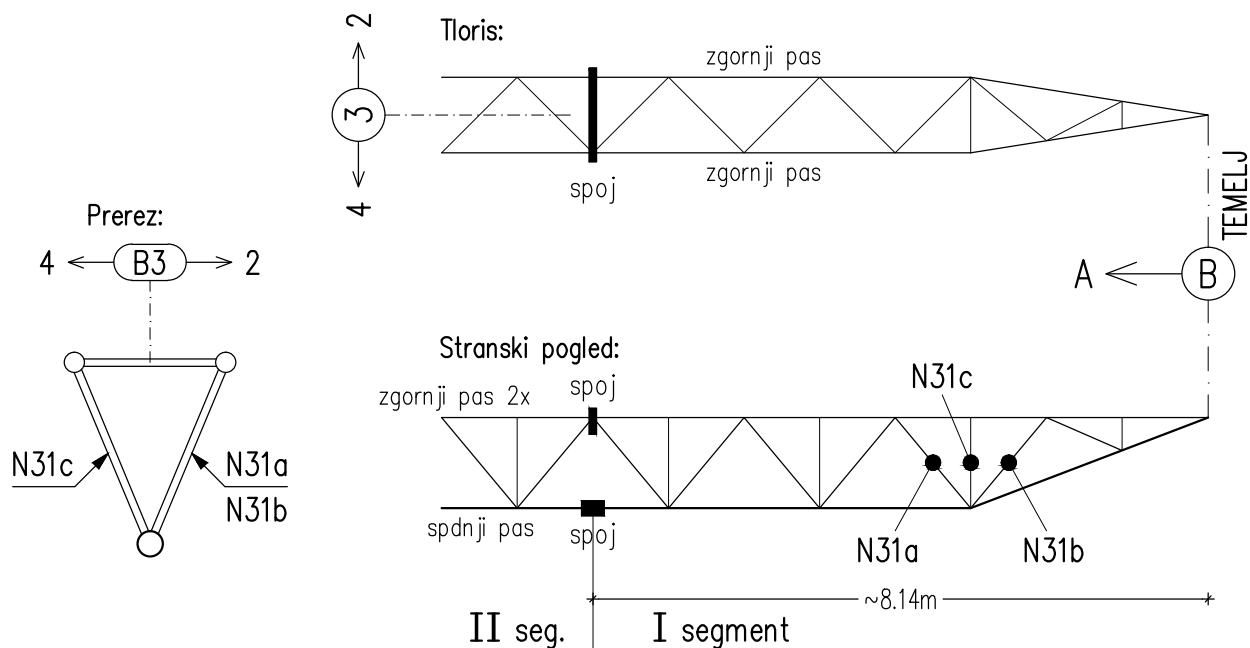
### N31: TH1 – glavni nosilec v osi B3:

- Diagonala: vbočena cev (3. diagonala od temelja proti osi 2)
- Diagonala: ukrivljena palica (2. diagonala od temelja proti osi 2)
- Vertikala: ukrivljena palica (2. vertikala med diagonalama D2/D3 proti osi 4)

Na poškodbo (vbočitev) cevi  $\varnothing 88.9 \times 4$  vgraditi zaplato iz 1/4 cevi  $\varnothing 101.6/5$  (S235JR),  $L=200\text{mm}$  in zavariti z zaključnim kotnim zvarom ( $a=3\text{mm}$ ). Glej detajl A4.

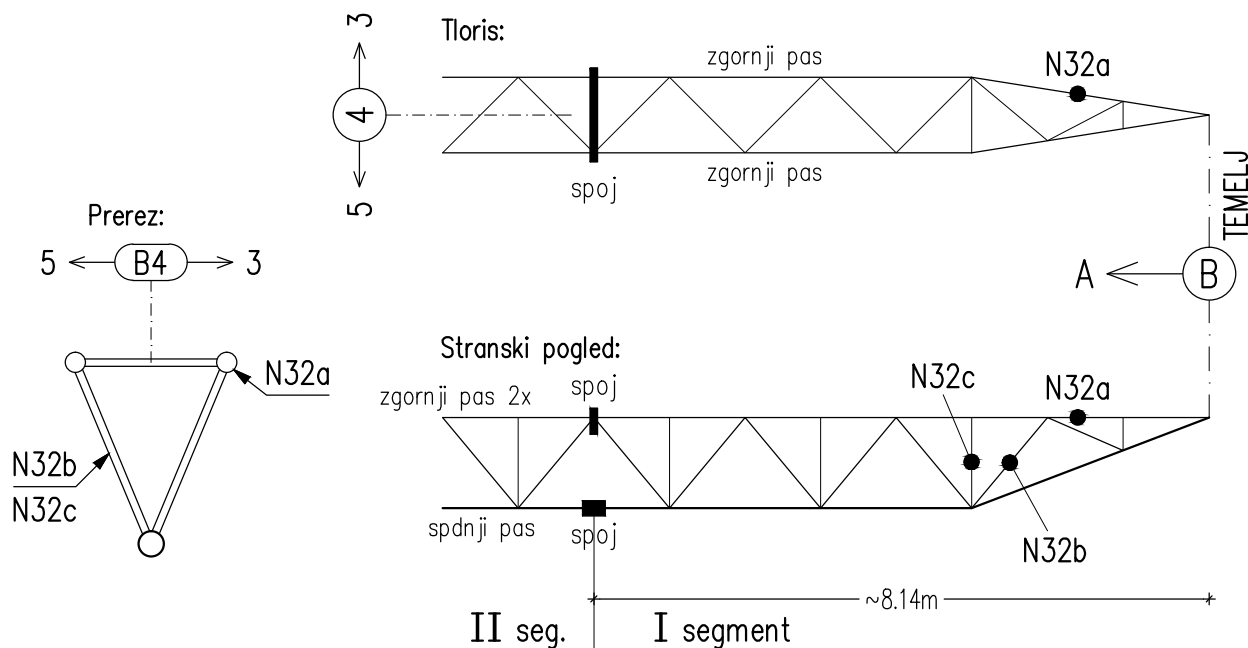
### N32: TH1 – glavni nosilec v osi B4:

- Zgornji pas: vbočena cev pred spojem diagonale D1 proti osi 3
- Diagonala: vbočena cev (2. diagonala od temelja proti osi 5)
- Vertikala: ukrivljena palica (2. vertikala med diagonalama D2/D3 proti osi 5)

Na poškodbo (vbočitev) cevi  $\varnothing 133 \times 5$  vgraditi zaplato iz 1/4 cevi  $\varnothing 152.4/5$  (S235JR),  $L=200\text{mm}$  in zavariti z zaključnim kotnim zvarom ( $a=4\text{mm}$ ). Glej detajl A3.
