**ELABORAT SANACIJE JEKLENIH  
KONSTRUKCIJ**

**SKLADIŠČNI HALI TH1 IN TH2**

**Sanacija in ojačitev jeklenih konstrukcij**

**P-30829, Ljubljana, avgust 2019**

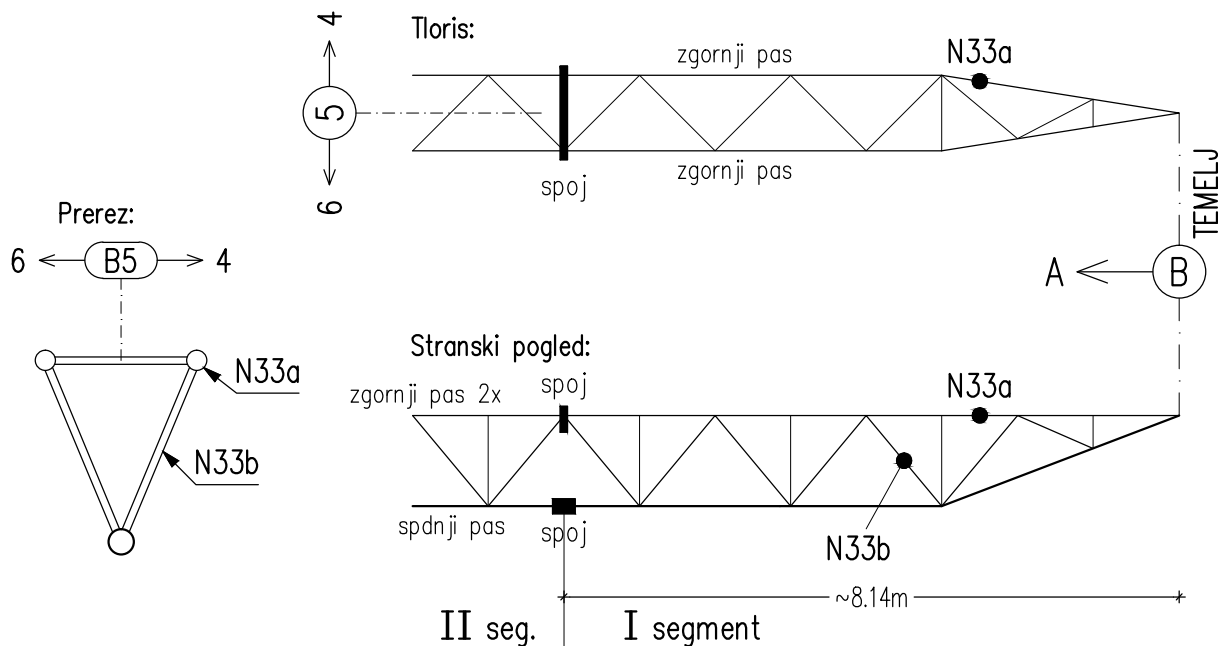
### N33: TH1 – glavni nosilec v osi B5:

- Zgornji pas: vbočena cev (med spojem diagonal D2/D3 in vertikalo V2 proti osi 4)
- Diagonala: vbočena cev (3. diagonala od temelja proti osi 4)

Na poškodbo (vbočitev) cevi  $\varnothing 133 \times 5$  vgraditi zaplato iz 1/4 cevi  $\varnothing 152.4/5$  (S235JR),  $L=200\text{mm}$  in zavariti z zaključenim kotnim zvarom ( $a=4\text{mm}$ ). Glej detajl A3.

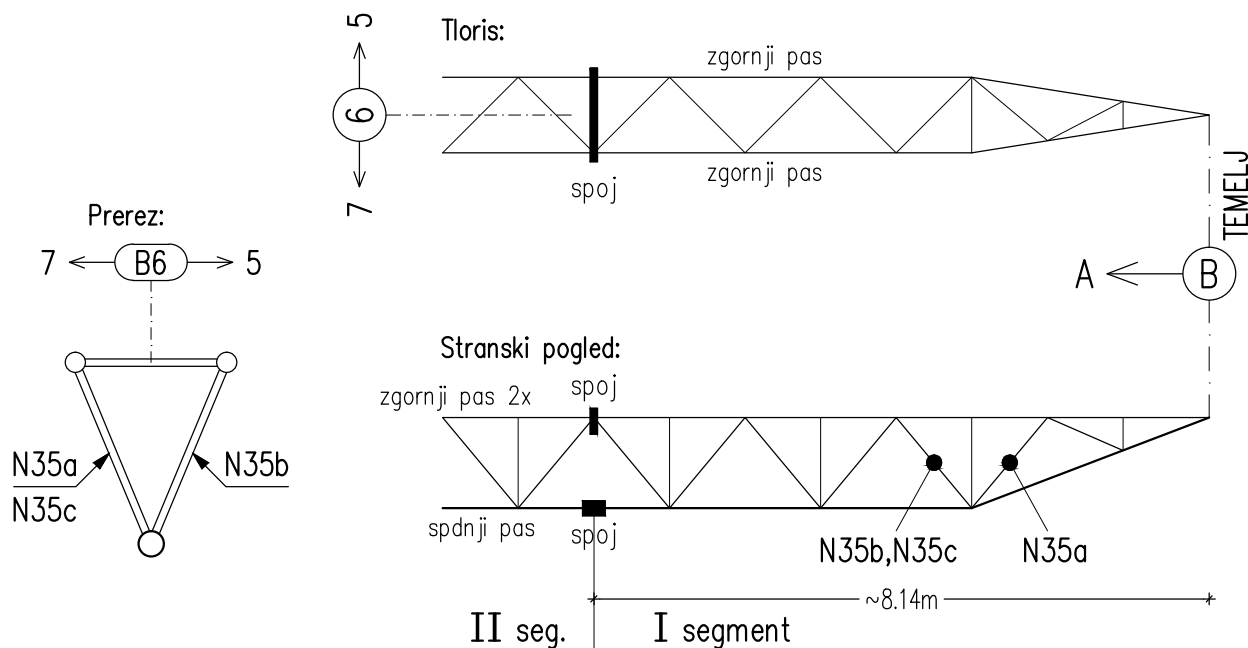
### N35: TH1 – glavni nosilec v osi B6:

- Diagonala: ukrivljena palica (2. diagonala od temelja proti osi 7)
- Diagonala: ukrivljena palica (3. diagonala od temelja proti osi 5)
- Diagonala: ukrivljena palica (3. diagonala od temelja proti osi 7)

Ukrivljeno diagonalo  $\varnothing 60.3 \times 3.2$  opreti s kotnikom L70x70x7 (S235JR) in zavariti s kotnimi zvari ( $a=3\text{mm}$ ). Glej detajl B4.

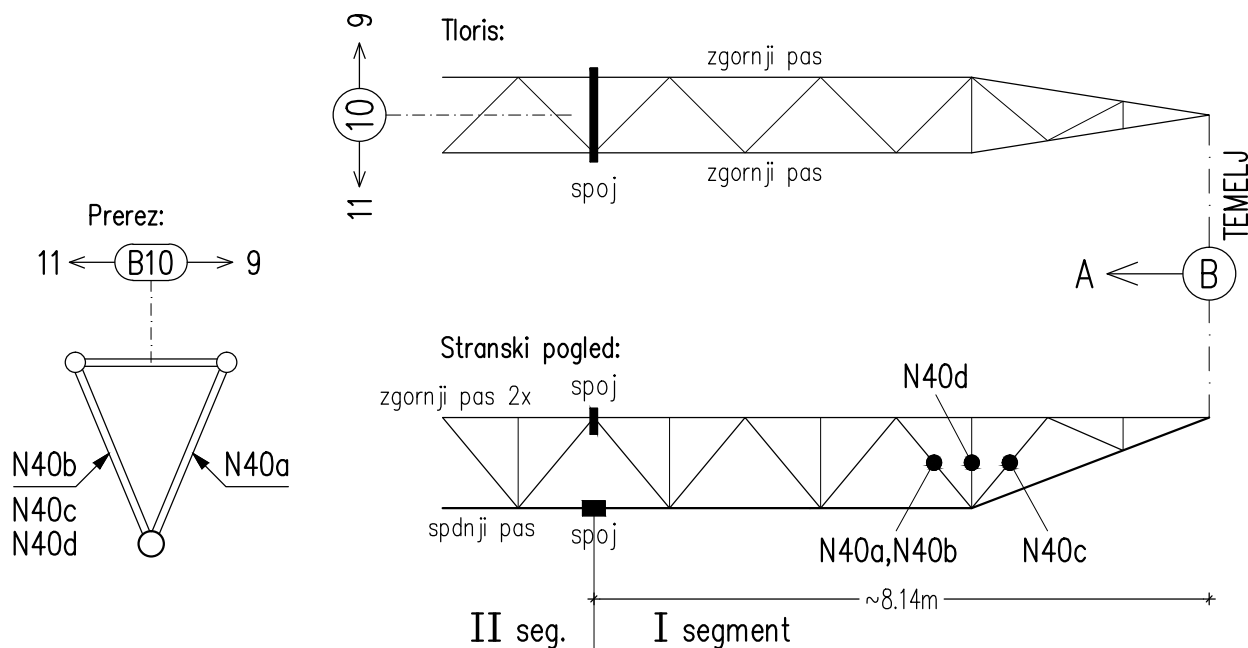
### N40: TH1 – glavni nosilec v osi B10:

- Diagonala: vbočena cev (3. diagonala od temelja proti osi 9)
- Diagonala: vbočena cev (3. diagonala od temelja proti osi 11)
- Diagonala: ukrivljena palica (2. diagonala od temelja proti osi 11)
- Vertikala: ukrivljena palica (2. vertikala med diagonalama D2/D3 proti osi 11)

Na poškodbo (vbočitev) cevi  $\varnothing 88.9 \times 4$  vgraditi zaplato iz 1/4 cevi  $\varnothing 101.6/5$  (S235JR),  $L=200\text{mm}$  in zavariti z zaključnim kotnim zvarom ( $a=3\text{mm}$ ). Glej detajl A4.

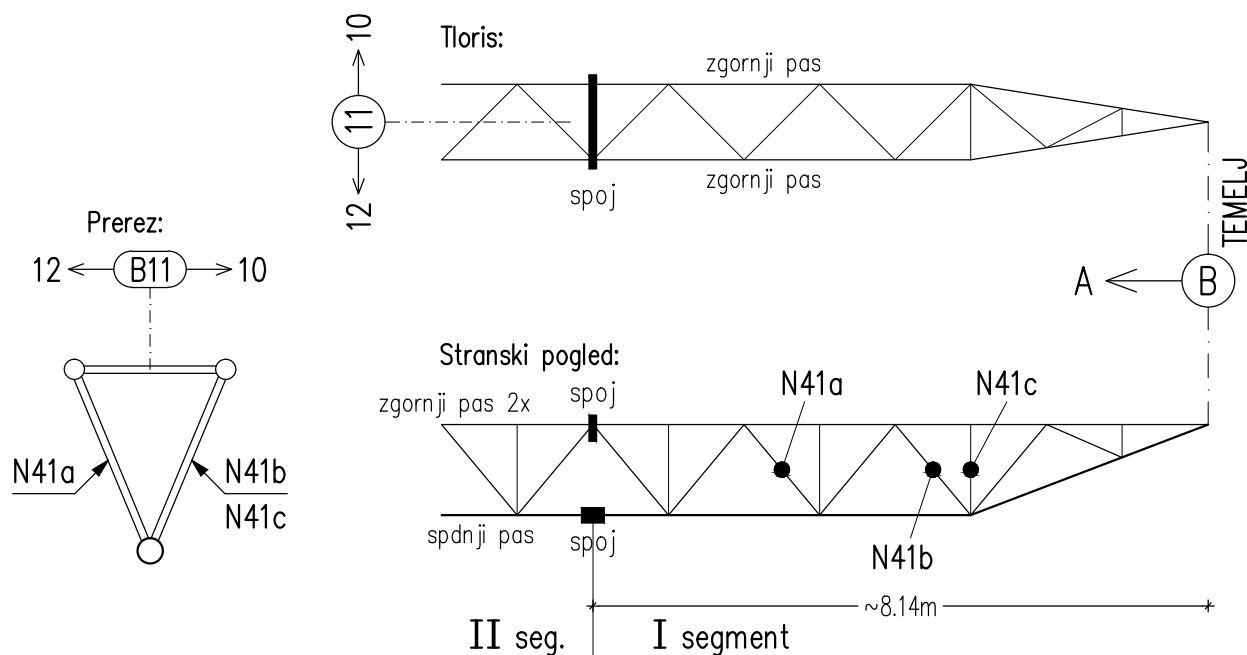
list št.: TH1-56

### N41: TH1 – glavni nosilec v osi B11:

- Diagonala: vbočena cev (5. diagonala od temelja proti osi 12)
- Diagonala: ukrivljena palica (3. diagonala od temelja proti osi 10)
- Vertikala: ukrivljena palica (2. vertikala med diagonalama D2/D3 proti osi 10)

#### Popravilo N41a:

Na poškodbo (vbočitev) cevi  $\varnothing 60.3 \times 3.2$  vgraditi zaplato iz 1/4 cevi  $\varnothing 76.1 \times 4$  (S235JR),  $L=150\text{mm}$  in zavariti z zaključnim kotnim zvarom ( $a=2.5\text{mm}$ ). Glej detajl A5.

#### Popravilo N41b:

Ukrivljeno diagonalo  $\varnothing 88.9 \times 4$  opreti s kotnikom  $L90 \times 90 \times 9$  (S235JR) in zavariti s kotnimi zvari ( $a=3\text{mm}$ ). Glej detajl B5.

#### Popravilo N41c:

Ukrivljeno vertikalo  $\varnothing 33.7 \times 2.9$  opreti s kotnikom  $L40 \times 40 \times 4$  (S235JR) in zavariti s kotnimi zvari ( $a=2.5\text{mm}$ ). Glej detajl B1.

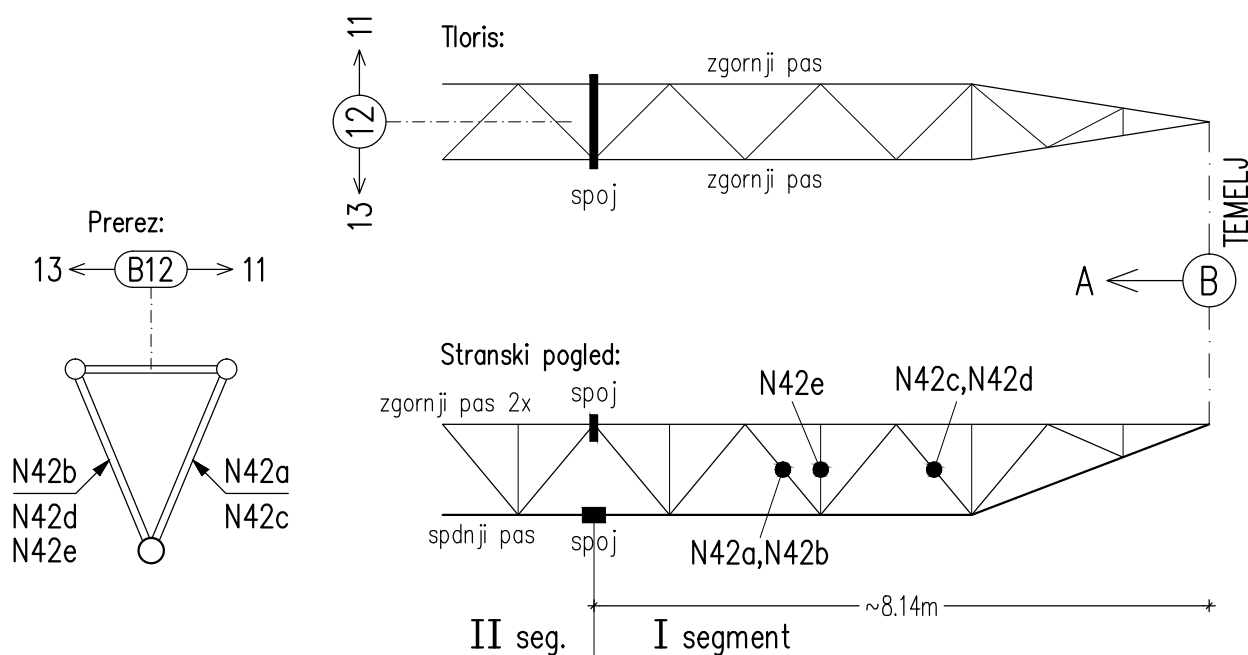
list št.: TH1-57

## N42: TH1 – glavni nosilec v osi B12:

- Diagonala: vbočena cev (5. diagonala od temelja proti osi 11)
- Diagonala: vbočena cev (5. diagonala od temelja proti osi 13)
- Diagonala: ukrivljena palica (3. diagonala od temelja proti osi 11)
- Diagonala: ukrivljena palica (3. diagonala od temelja proti osi 13)
- Vertikalna: ukrivljena palica (3. vertikalna med diagonalama D4/D5 proti osi 13)

### Popravilo N42a in N42b:

Na poškodbi (2x vbočitev) cevi  $\varnothing 60.3 \times 3.2$  vgraditi 2x zaplati iz 1/4 cevi  $\varnothing 76.1 \times 4$  (S235JR),  $L=150\text{mm}$  in zavariti z zaključenim kotnim zvarom ( $a=2.5\text{mm}$ ). Glej detajl A5.

### Popravilo N42c in N42d:

Ukrivljeni 2x diagonalni  $\varnothing 88.9 \times 4$  opreti s 2x kotnikoma  $L90 \times 90 \times 9$  (S235JR) in zavariti s kotnimi zvarki ( $a=3\text{mm}$ ). Glej detajl B5.

### Popravilo N42e:

Ukrivljeno vertikalno  $\varnothing 33.7 \times 2.9$  opreti s kotnikom  $L40 \times 40 \times 4$  (S235JR) in zavariti s kotnimi zvarki ( $a=2.5\text{mm}$ ). Glej detajl B1.

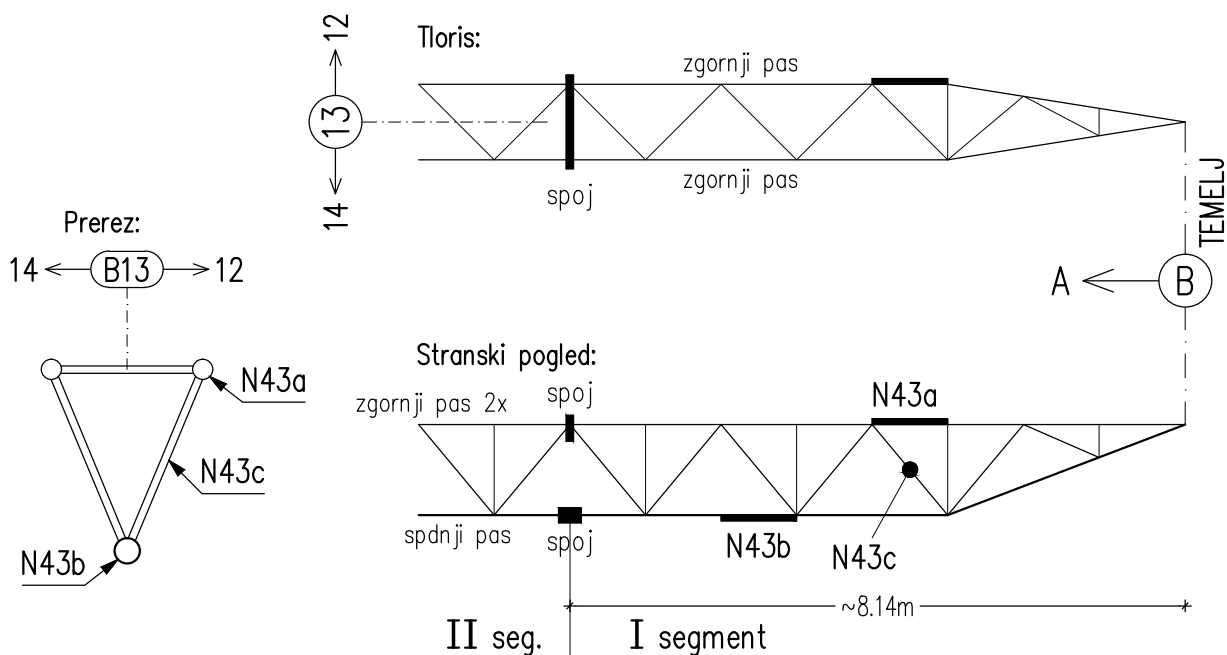
list št.: TH1-58

### N43: TH1 – glavni nosilec v osi B13:

- Zgornji pas: 2x vbočena cev (med spojem vertikale V2 in diagonal D3/D4 proti osi 12)
- Spodnji pas: 2x vbočena cev (med spojem diagonal D4/D5 in D6/D7)
- Diagonala: ukrivljena palica (3. diagonala od temelja proti osi 12)

#### Popravilo N43a:

Na poškodbi (2x vbočitev) cevi  $\varnothing 133 \times 5$  vgraditi 1x zaplato iz 1/4 cevi  $\varnothing 152.4/5$  (S235JR),  $L=200\text{mm}$  in 1x zaplato iz 1/4 cevi  $\varnothing 152.4/5$  (S235JR),  $L=400\text{mm}$  (poz. 103.A) ter zavariti z zaključenim kotnim zvarom ( $a=4\text{mm}$ ). Glej detajl A3.

#### Popravilo N43b:

Na poškodbi (2x vbočitev) cevi  $\varnothing 168.3 \times 6.3$  vgraditi 1x zaplato iz 1/4 cevi  $\varnothing 193.7/8$  (S235JR),  $L=200\text{mm}$  in 1x zaplato iz 1/4 cevi  $\varnothing 193.7/8$  (S235JR),  $L=400\text{mm}$  (poz. 102.A) ter zavariti z zaključenim kotnim zvarom ( $a=5\text{mm}$ ). Glej detajl A2.

#### Popravilo N43c:

Ukrivljeno diagonalo  $\varnothing 88.9 \times 4$  opreti s kotnikom  $L90 \times 90 \times 9$  (S235JR) in zavariti s kotnimi zvari ( $a=3\text{mm}$ ). Glej detajl B5.

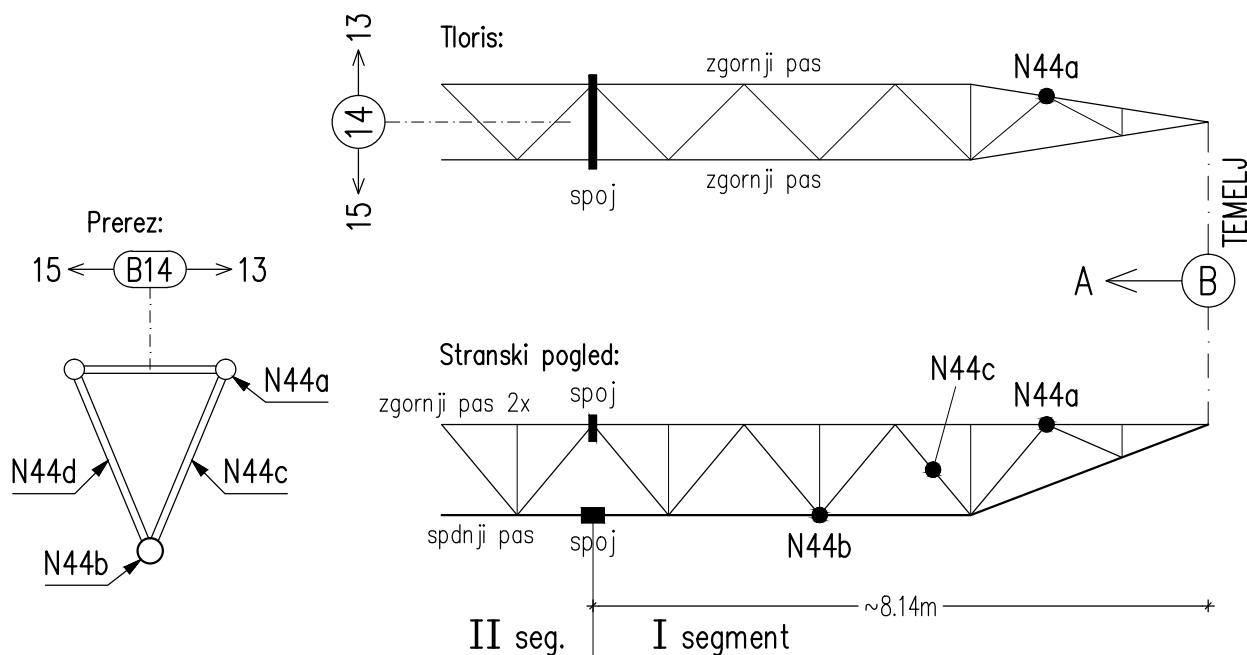
## N44: TH1 – glavni nosilec v osi B14:

- Zgornji pas: vbočena cev (pri spoju diagonal D1/D2 proti osi 13)
- Spodnji pas: vbočena cev (pri spoju diagonal D4/D5)
- Diagonala: ukrivljena palica (3. diagonala od temelja proti osi 13)
- Diagonala: ukrivljena palica (3. diagonala od temelja proti osi 15)

### Popravilo N44a:

Na poškodbo (vbočitev) cevi  $\varnothing 133 \times 5$  vgraditi zaplato iz 1/4 cevi  $\varnothing 152.4/5$  (S235JR),  $L=400\text{mm}$  (poz. 103.A) ter zavariti z zaključnim kotnim zvarom ( $a=4\text{mm}$ ). Glej detajl A3.

### Popravilo N44b:

Na poškodbi (vbočitev) cevi  $\varnothing 168.3 \times 6.3$  vgraditi zaplato iz 1/4 cevi  $\varnothing 193.7/8$  (S235JR),  $L=400\text{mm}$  (poz. 102.A) ter zavariti z zaključnim kotnim zvarom ( $a=5\text{mm}$ ). Glej detajl A2.

### Popravilo N44c in N44d:

Ukrivljeni 2x diagonali  $\varnothing 88.9 \times 4$  opreti s 2x kotnikoma  $L90 \times 90 \times 9$  (S235JR) in zavariti s kotnimi zvari ( $a=3\text{mm}$ ). Glej detajl B5.

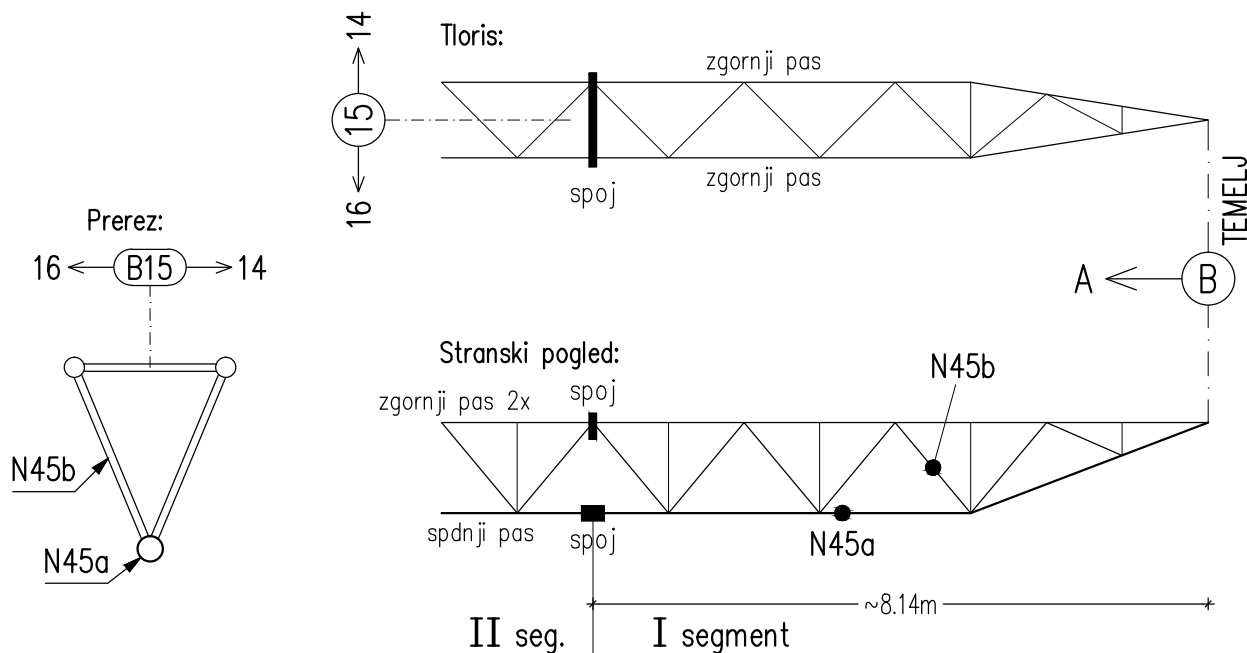
**N45: TH1 – glavni nosilec v osi B15:**

- a) Spodnji pas: vbočena cev (pred spojem diagonal D4/D5)  
 b) Diagonala: vbočena cev (3. diagonala od temelja proti osi 16)

**Popravilo N45a:**

Na poškodbi (vbočitev) cevi  $\varnothing 168.3 \times 6.3$  vgraditi zaplato iz 1/4 cevi  $\varnothing 193.7/8$  (S235JR),  $L=200\text{mm}$  ter zavariti z zaključenim kotnim zvarom ( $a=5\text{mm}$ ). Glej detajl A2.

**Popravilo N45b:**

Na poškodbo (vbočitev) cevi  $\varnothing 88.9 \times 4$  vgraditi zaplato iz 1/4 cevi  $\varnothing 101.6/5$  (S235JR),  $L=200\text{mm}$  in zavariti z zaključenim kotnim zvarom ( $a=3\text{mm}$ ). Glej detajl A4.

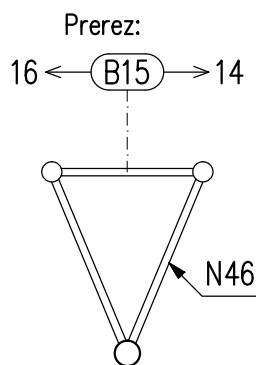
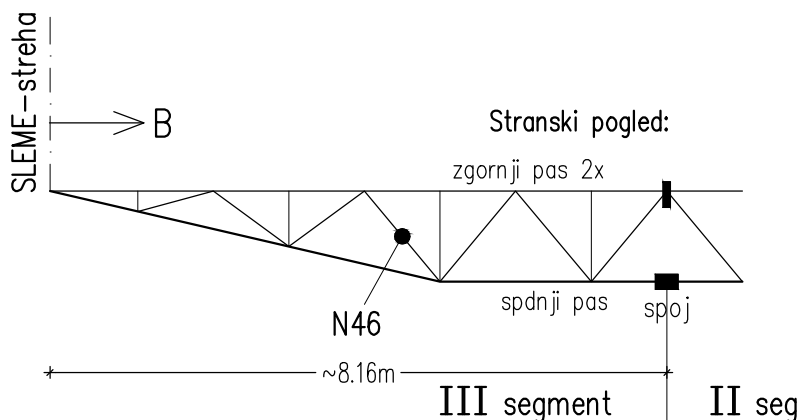
list št.: TH1-61

N46: TH1 – glavni nosilec v osi B15:

Diagonala: ukrivljena palica (4. diagonala na segmentu-III proti osi 14)

### Popravilo N46:

Ukrivljeno diagonalo  $\varnothing 57 \times 3.2$  opreti s kotnikom L70x70x7 (S235JR) in zavariti s kotnimi zvari ( $a=3\text{mm}$ ).  
Glej detajl B3.

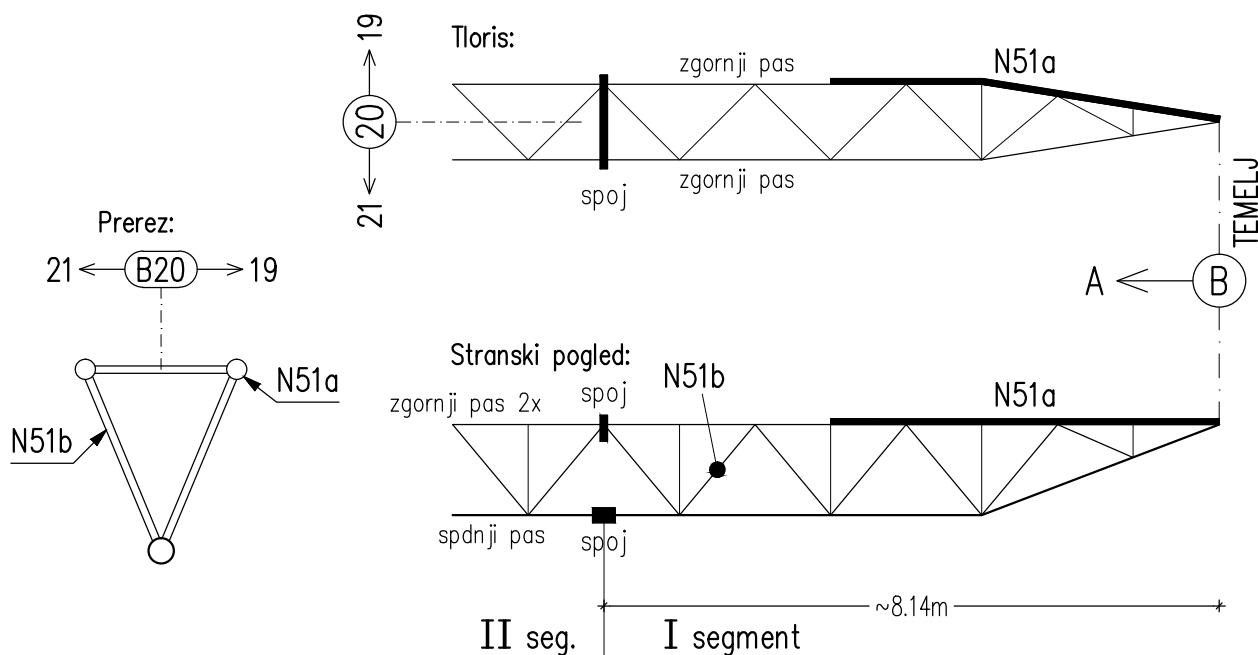
N51: TH1 – glavni nosilec v osi B20:

- a) Zgornji pas: 5x vbočena cev (od temelja do spoja vertikale V3 proti osi 19)  
 b) Diagonala: ukrivljena palica (6. diagonala od temelja proti osi 21)

**Popravilo N51a:**

Na poškodbe (5x vbočitev) cevi  $\varnothing 133 \times 5$  vgraditi 3x zaplate iz 1/4 cevi  $\varnothing 152.4/5$  (S235JR),  $L=200\text{mm}$  in 2x zaplati iz 1/4 cevi  $\varnothing 152.4/5$  (S235JR),  $L=400\text{mm}$  (poz. 103.A) ter zavariti z zaključenim kotnim zvarom ( $a=4\text{mm}$ ). Glej detajl A3.

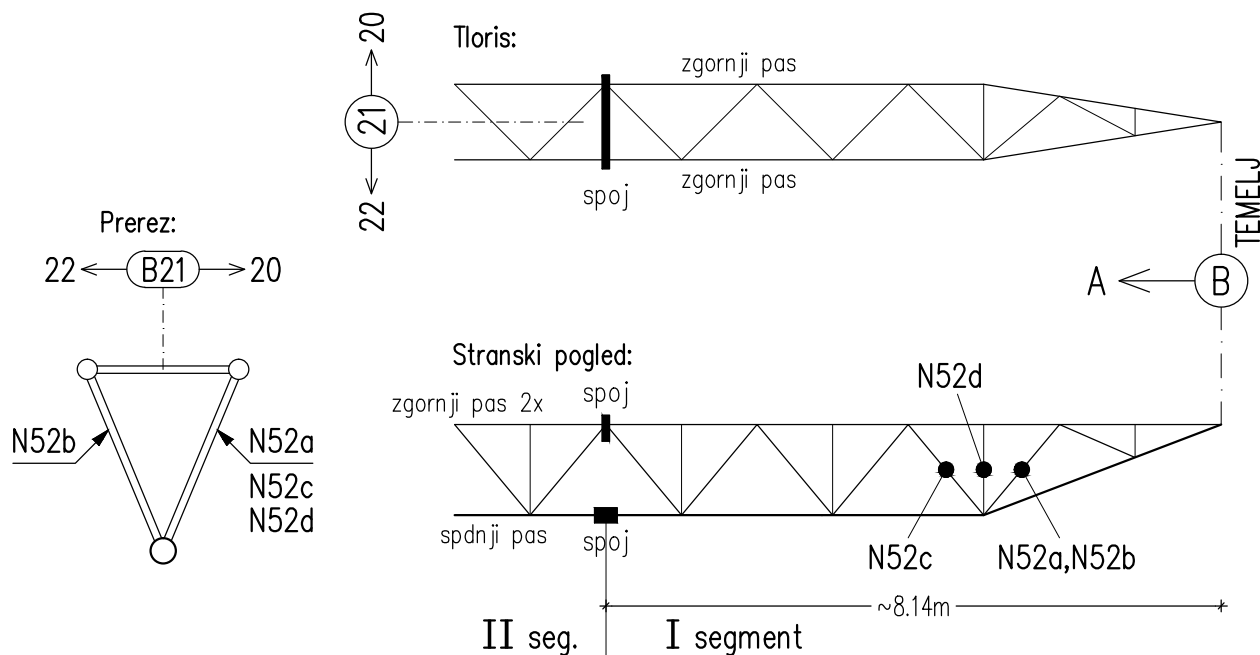
## N52: TH1 – glavni nosilec v osi B21:

- Diagonala: ukrivljena palica (2. diagonala od temelja proti osi 20)
- Diagonala: ukrivljena palica (2. diagonala od temelja proti osi 22)
- Diagonala: ukrivljena palica (3. diagonala od temelja proti osi 20)
- Vertikala: ukrivljena palica (2. vertikala med diagonalama D2/D3 proti osi 20)

### Popravilo N52a in N52b:

Ukrivljeni 2x diagonali  $\varnothing 60.3 \times 3.2$  opreti s 2x kotnikoma L70x70x7 (S235JR) in zavariti s kotnimi zvari ( $a=3\text{mm}$ ). Glej detajl B4.

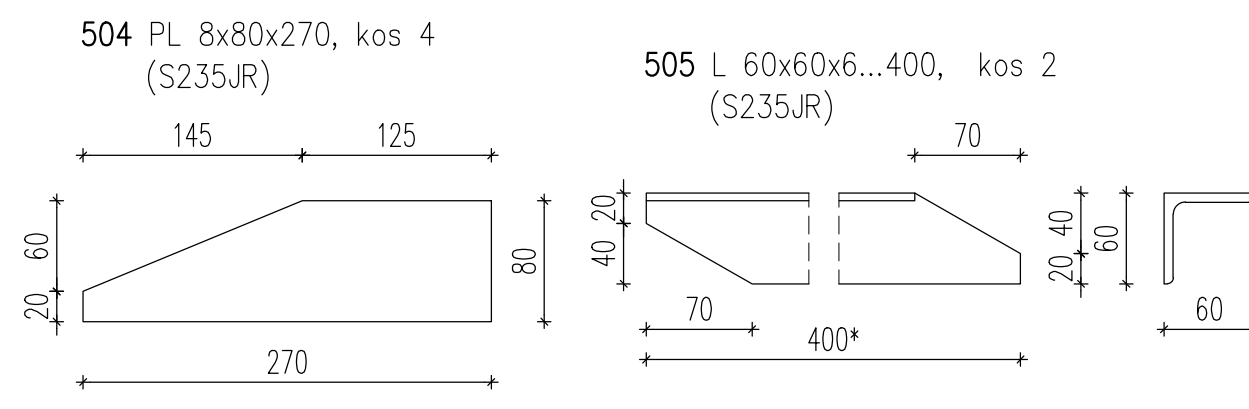
**D1: TH2 – fasadni stebel S2 v osi 1/A–B (fasadna stena):**  
Manjkajoča diagonala.

**Ojačitev D1:**  
V obstoječa 2x stebra S2 vgraditi manjkajočo diagonalo poz. 505 iz profila L60x60x6 (S235JR) preko spojnih pločevin poz. 504 8x80x270 (S235JR). Zavariti na obstoječe cevi  $\varnothing 76.1 \times 2.9$  stebra in spojne pločevine s kotnimi zvari  $a=3\text{mm}$ .

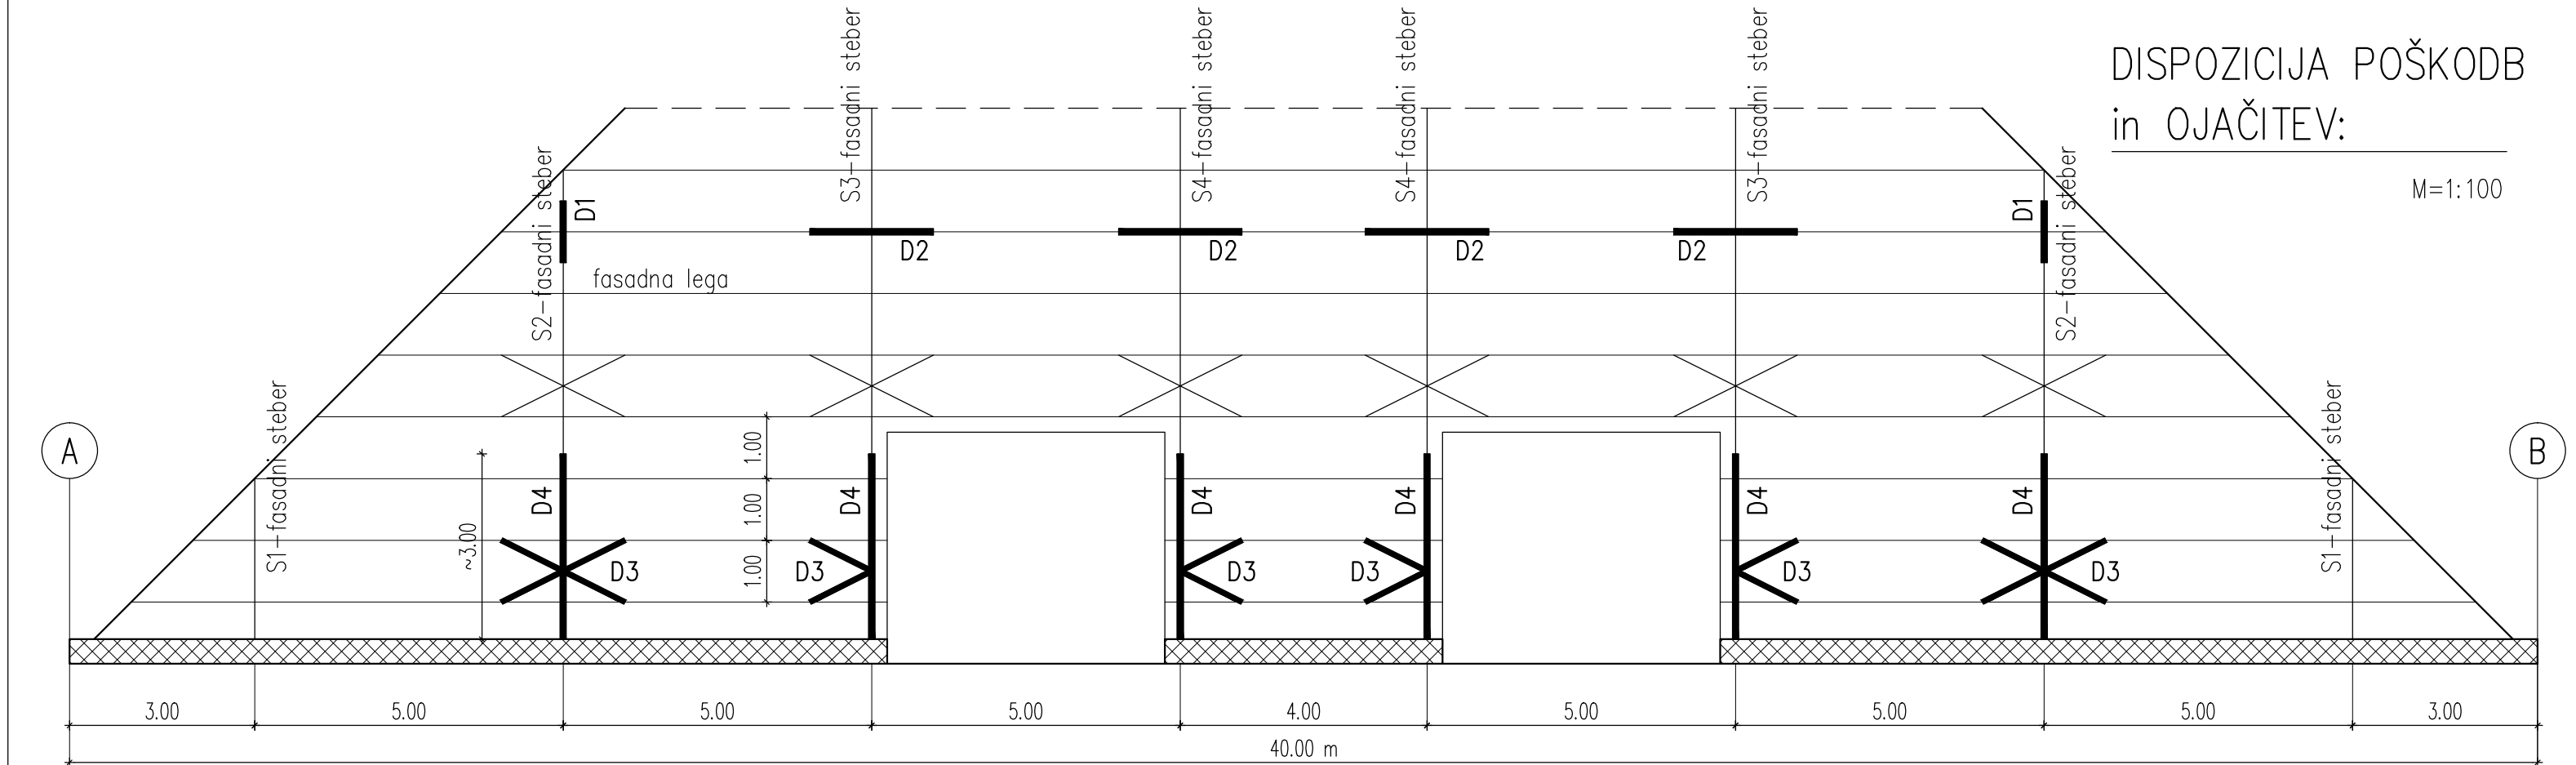
**POGLED – TH2 Zahodna fasadna stena v osi 1/A–B**

**D2: TH2 – fasadni stebel S3 in S4 v osi 1/A–B (fasadna stena):**  
Dodatne bočne porpore.

**Ojačitev D2:**  
Obstoječe fasadne stebre S3 in S4 dodatno bočno podpreti s poševnimi oporami poz. 506 iz profila L60x60x6 (S235JR). Priključiti preko spojnih pločevin poz. 507 in 508 debeline 8mm (S235JR). Spojne pločevine zavariti na obstoječe cevi stebra ( $\varnothing 88.9 \times 3.6$ ) in fasadne lege ( $\varnothing 108 \times 4$ ) s kotnimi zvari  $a=3\text{mm}$  ter nove poševne opore s kotnimi zvari  $a=4\text{mm}$ .

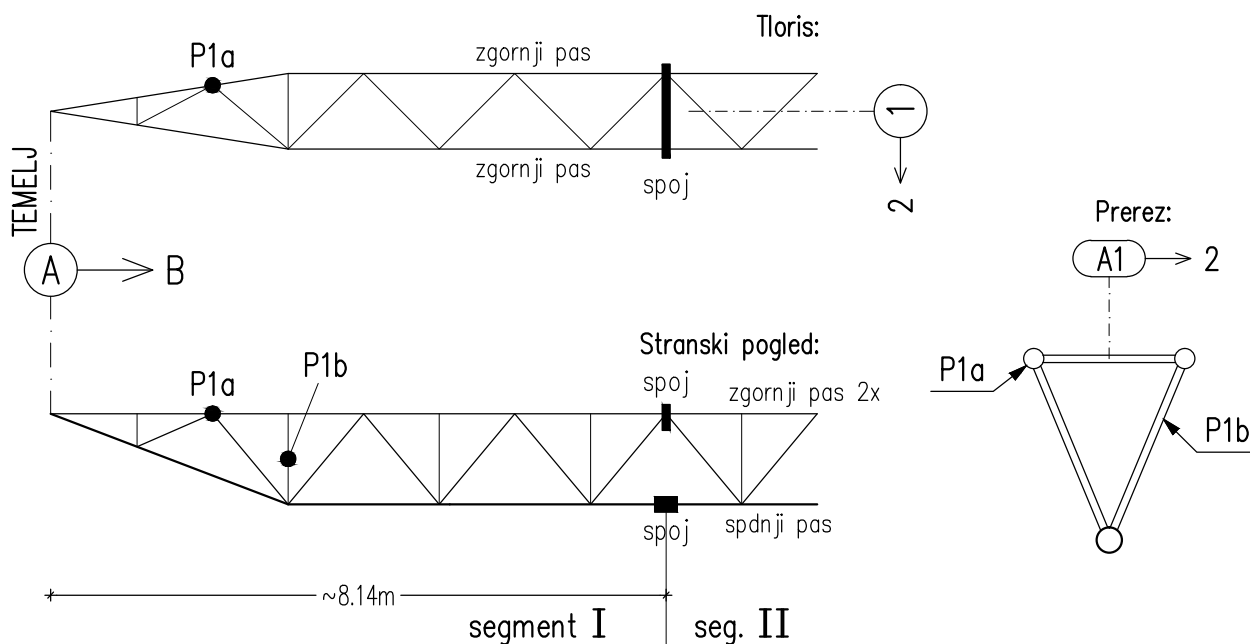
P1: TH2 – glavni nosilec v osi A1:

- a) Zgornji pas: izrez za uvod elektro kablov v cev ob spoju D1/D2 na strani fasadne stene hale.  
 b) Vertikalna: vbočena cev (2. vertikalna med diagonalama D2/D3 proti osi 2)

Ob izrez cevi  $\phi 133 \times 5$  vgraditi 2x palici  $\phi 16$  (S355JR),  $L=250\text{mm}$  in zavariti s kotnimi zvari ( $a=3\text{mm}$ ). Glej detajl A1.

Na poškodbo (vbočitev) cevi  $\phi 33.7 \times 2.9$  vgraditi zaplato iz 1/4 cevi  $\phi 42.4 \times 3.6$  (S235JR),  $L=100\text{mm}$  in zavariti z zaključenim kotnim zvarom ( $a=2.5\text{mm}$ ). Glej detajl A7.

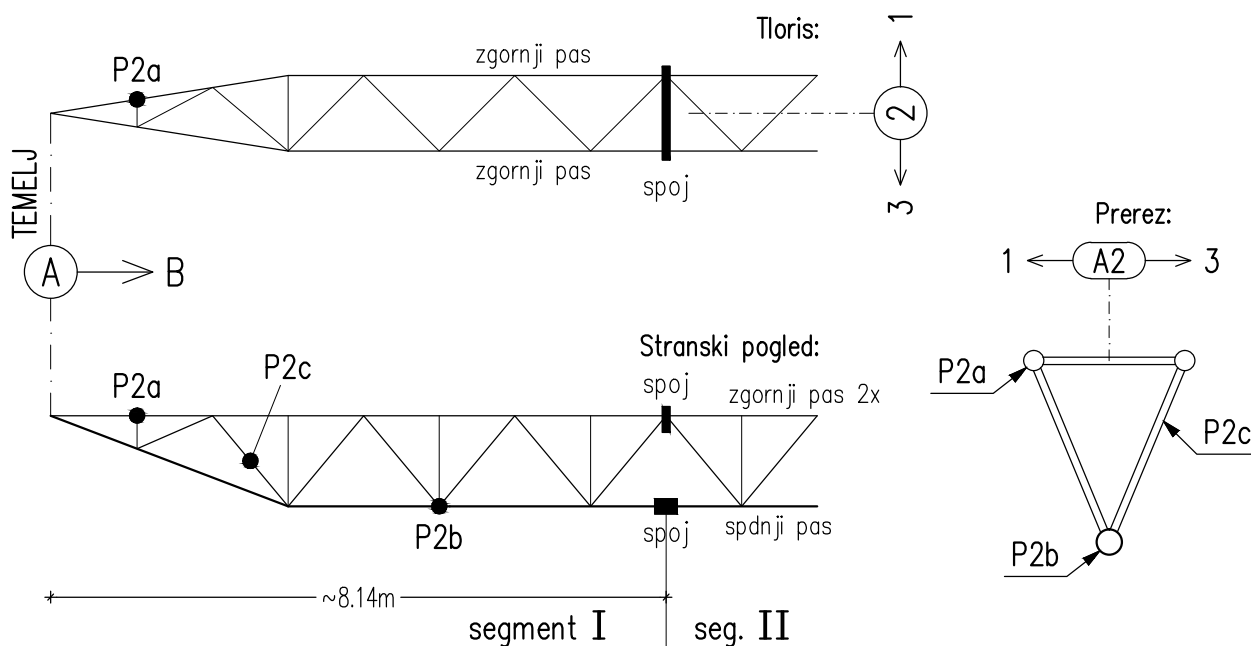
**P2: TH2 – glavni nosilec v osi A2:**

- a) Zgornji pas: vbočena cev (pri spoju vertikale V1 proti osi 1)
- b) Spodnji pas: vbočena cev (pri spoju diagonal D4/D5)
- c) Diagonala: ukrivljena palica (2. diagonala od temelja proti osi 3)

Na poškodbo (vbočitev) cevi  $\varnothing 133 \times 5$  vgraditi zaplato iz 1/4 cevi  $\varnothing 152.4/5$  (S235JR),  $L=200\text{mm}$  in zavariti z zaključnim kotnim zvarom ( $a=4\text{mm}$ ). Glej detajl A3.

Na poškodbo (vbočitev) cevi  $\varnothing 168.3 \times 6.3$  vgraditi zaplato iz 1/4 cevi  $\varnothing 193.7/8$  (S235JR),  $L=400\text{mm}$  (poz. 102.A) ter zavariti z zaključnim kotnim zvarom ( $a=5\text{mm}$ ). Glej detajl A2.

Ukrivljeno diagonalo  $\varnothing 60.3 \times 3.2$  opreti s kotnikom  $L70 \times 70 \times 7$  (S235JR) in zavariti s kotnimi zvari ( $a=3\text{mm}$ ). Glej detajl B4.

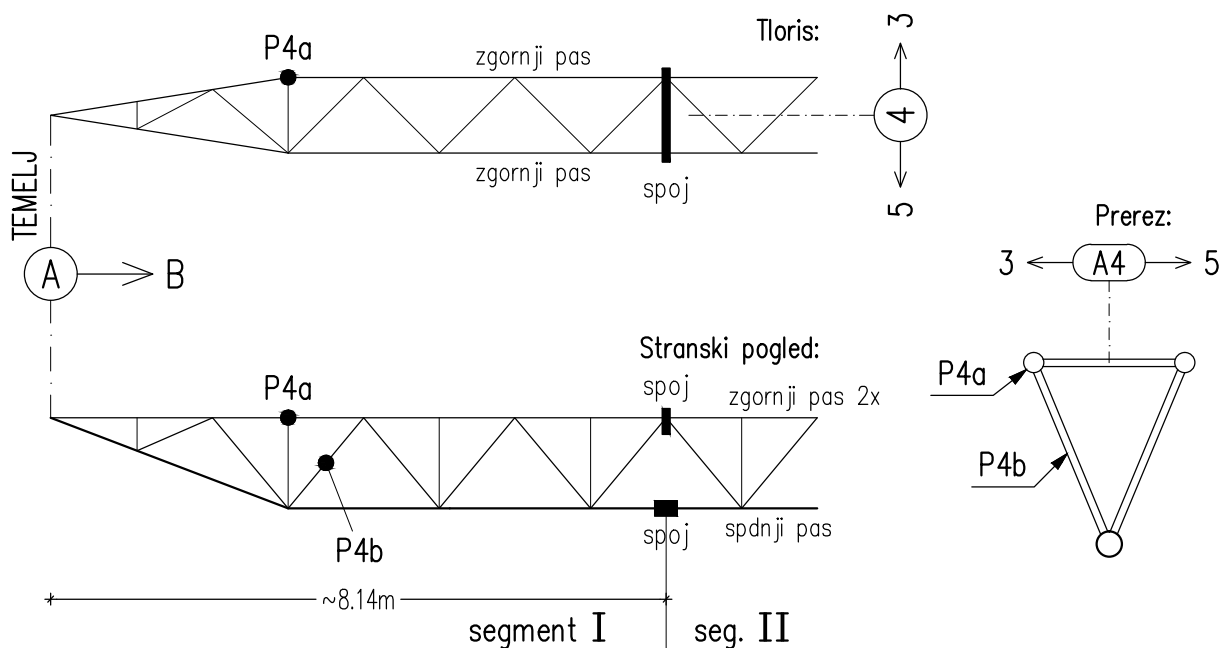
P4: TH2 – glavni nosilec v osi A4:

- a) Zgornji pas: vbočena cev (pri spoju vertikale V2 proti osi 3)  
 b) Diagonala: ukrivljena palica (3. diagonala od temelja proti osi 3)

Na poškodbo (vbočitev) cevi  $\varnothing 133 \times 5$  vgraditi zaplato iz  $1/4$  cevi  $\varnothing 152.4/5$  (S235JR),  $L=200\text{mm}$  in zavariti z zaključnim kotnim zvarom ( $a=4\text{mm}$ ). Glej detajl A3.

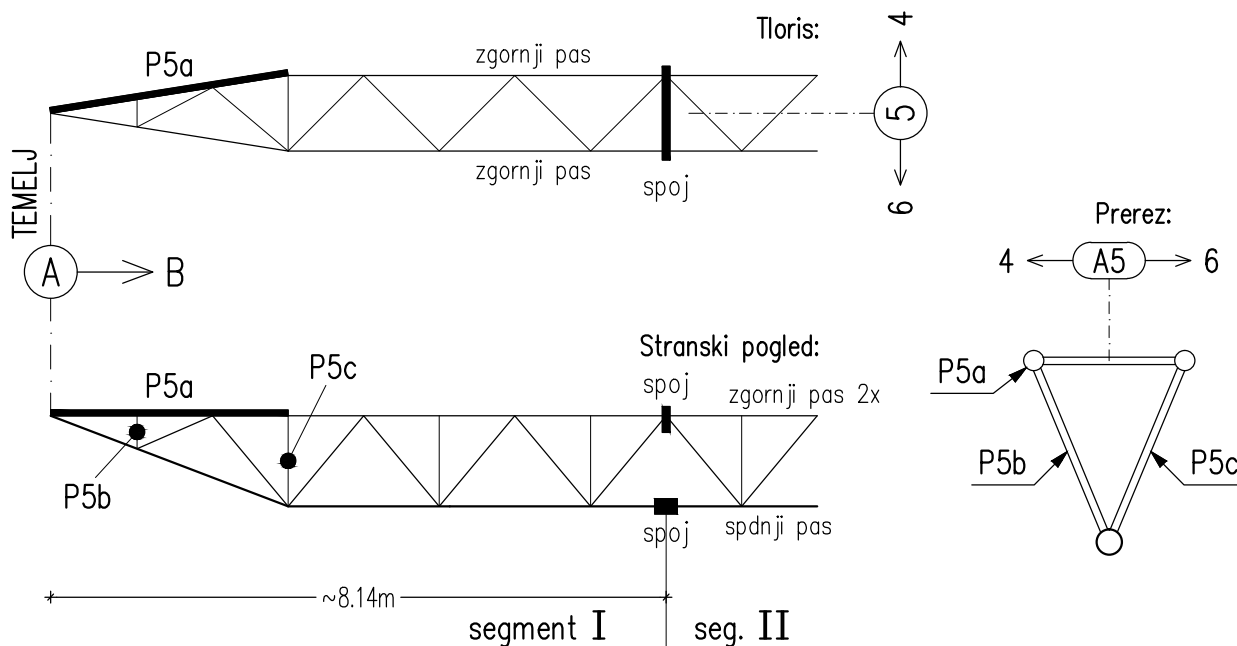
P5: TH2 – glavni nosilec v osi A5:

- Zgornji pas: 3x vbočena cev (od temelja do spoja vertikale V2 proti osi 4)
- Vertikala: vbočena cev (1. vertikala od temelja proti osi 4)
- Vertikala: ukrivljena palica (2. vertikala med diagonalama D2/D3 proti osi 6)

Na poškodbe (3x vbočitev) cevi  $\varnothing 133 \times 5$  vgraditi 3x zaplate iz 1/4 cevi  $\varnothing 152.4/5$  (S235JR),  $L=200\text{mm}$  in zavariti z zaključnim kotnim zvarom ( $a=4\text{mm}$ ). Glej detajl A3.

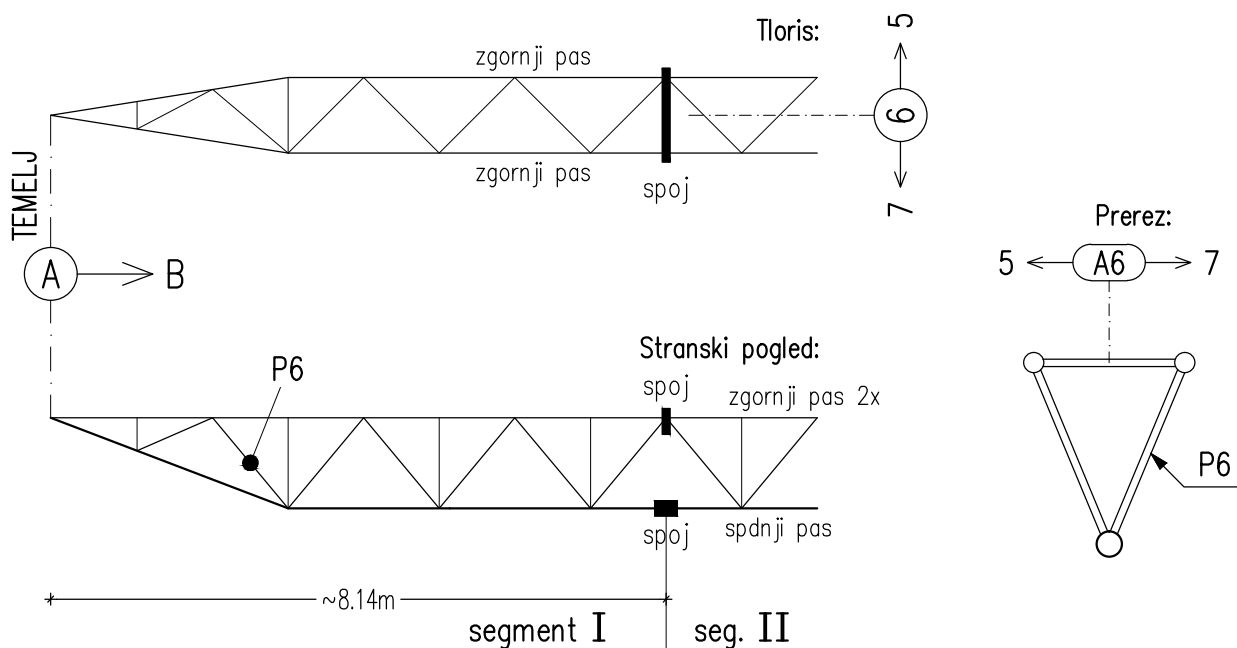
P6: TH2 – glavni nosilec v osi A6:

Diagonala: vbočena cev (2. diagonala od temelja proti osi 7)

Na poškodbo (vbočitev) cevi  $\varnothing 60.3 \times 3.2$  vgraditi zaplato iz  $1/4$  cevi  $\varnothing 76.1 \times 4$  (S235JR),  $L=150\text{mm}$  in zavariti z zaključnim kotnim zvarom ( $a=2.5\text{mm}$ ). Glej detajl A5.

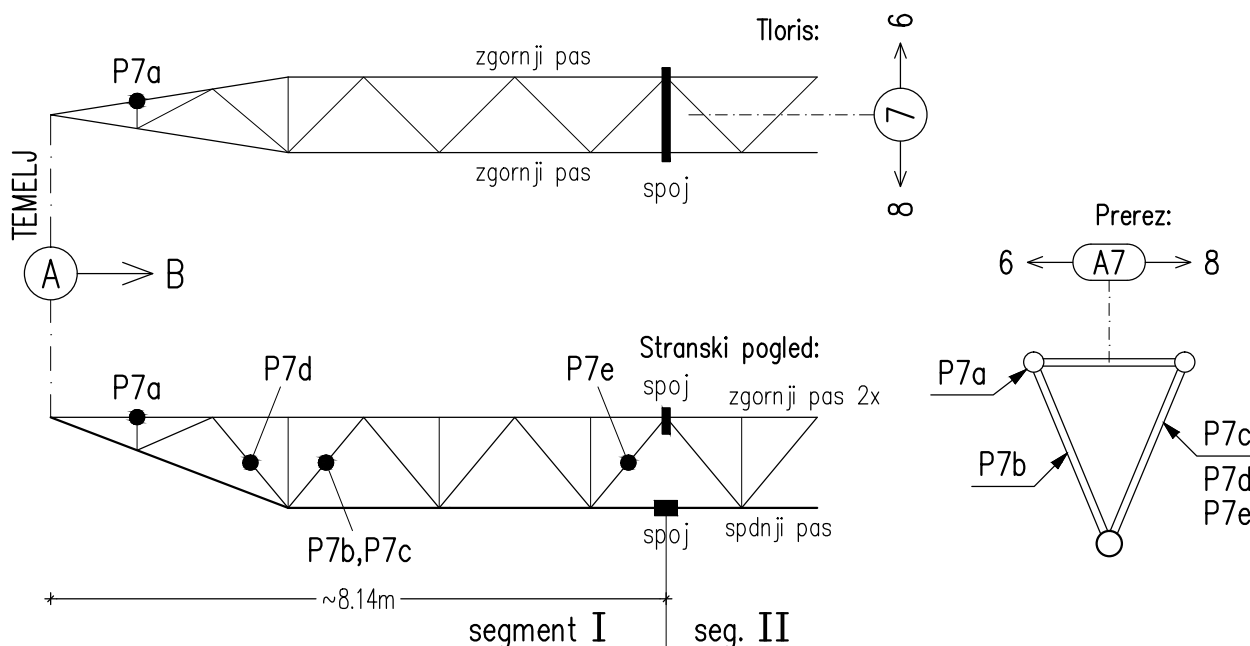
## P7: TH2 – glavni nosilec v osi A7:

- Zgornji pas: vbočena cev (pri spoju vertikale V1 proti osi 6)
- Diagonala: vbočena cev (3. diagonala od temelja proti osi 6)
- Diagonala: vbočena cev (3. diagonala od temelja proti osi 8)
- Diagonala: ukrivljena palica (2. diagonala od temelja proti osi 8)
- Diagonala: ukrivljena palica (7. diagonala od temelja proti osi 8)

Na poškodbo (vbočitev) cevi  $\varnothing 133 \times 5$  vgraditi zaplato iz 1/4 cevi  $\varnothing 152.4/5$  (S235JR),  $L=200\text{mm}$  in zavariti z zaključnim kotnim zvarom ( $a=4\text{mm}$ ). Glej detajl A3.

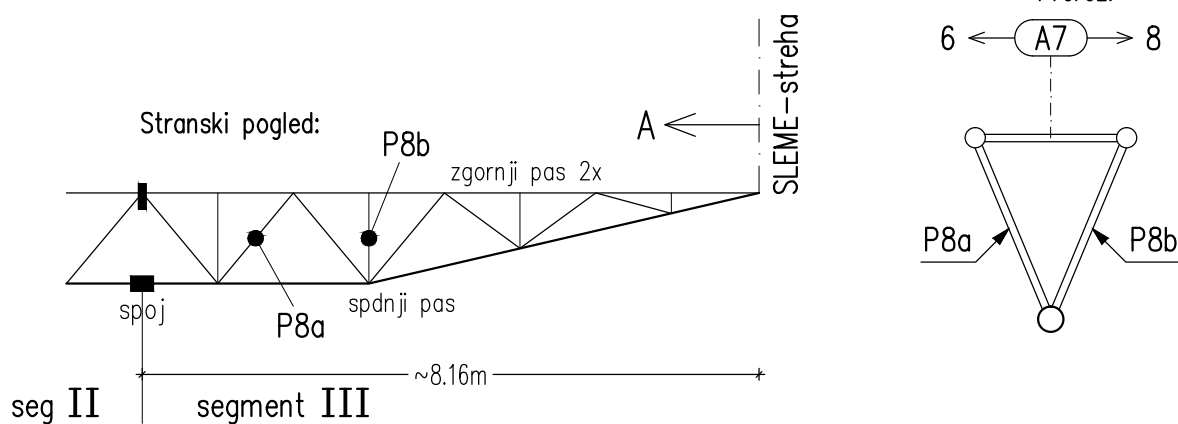
**P8: TH2 – glavni nosilec v osi A7:**

- a) Diagonala: ukrivljena palica (2. diagonala na segmentu–III proti osi 6)  
b) Vertikalna: ukrivljena palica (2. vertikalna na segmentu–III proti osi 8)

Ukrivljeno diagonalo  $\varnothing 51 \times 3.2$  opreti s kotnikom L60x60x6 (S235JR) in zavariti s kotnimi zvari ( $a=3\text{mm}$ ).  
Glej detajl B2.

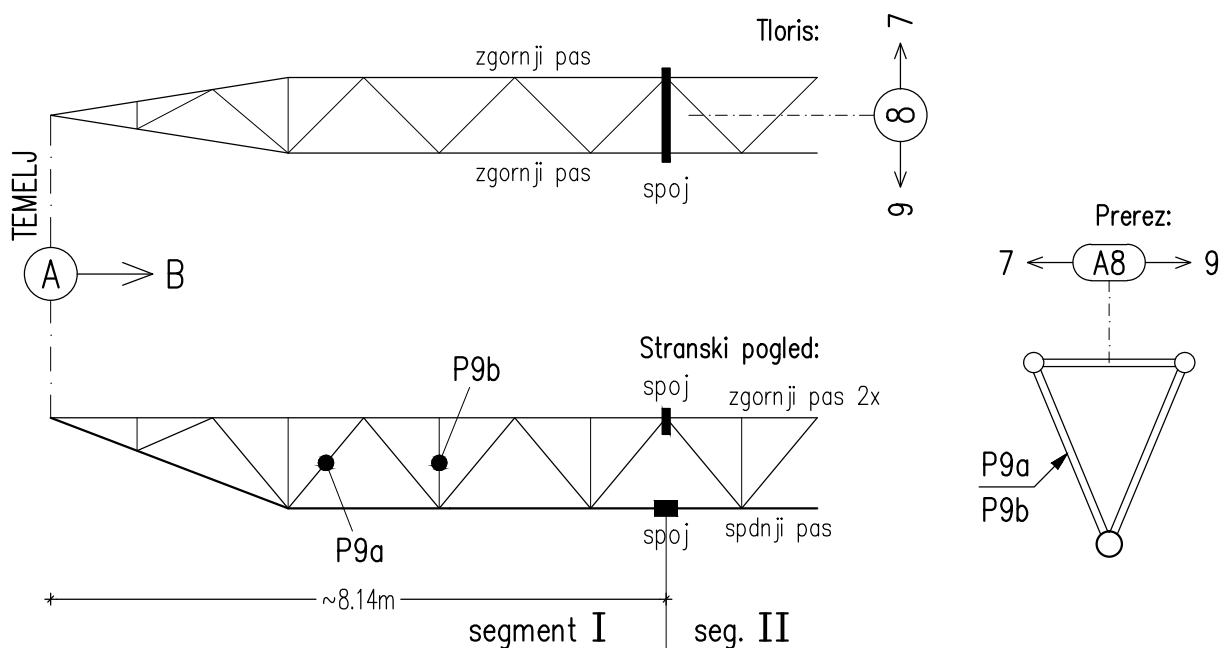
d) Diagonala: ukrivljena palica (3. diagonala od temelja proti osi 7)

e) Vertikalna: ukrivljena palica (3. vertikalna med diagonalama D4/D5 proti osi 7)

Ukrivljeno diagonalo  $\emptyset 88.9 \times 4$  opreti s kotnikom L90x90x9 (S235JR) in zavariti s kotnimi zvari ( $a=3\text{mm}$ ). Glej detajl B5.

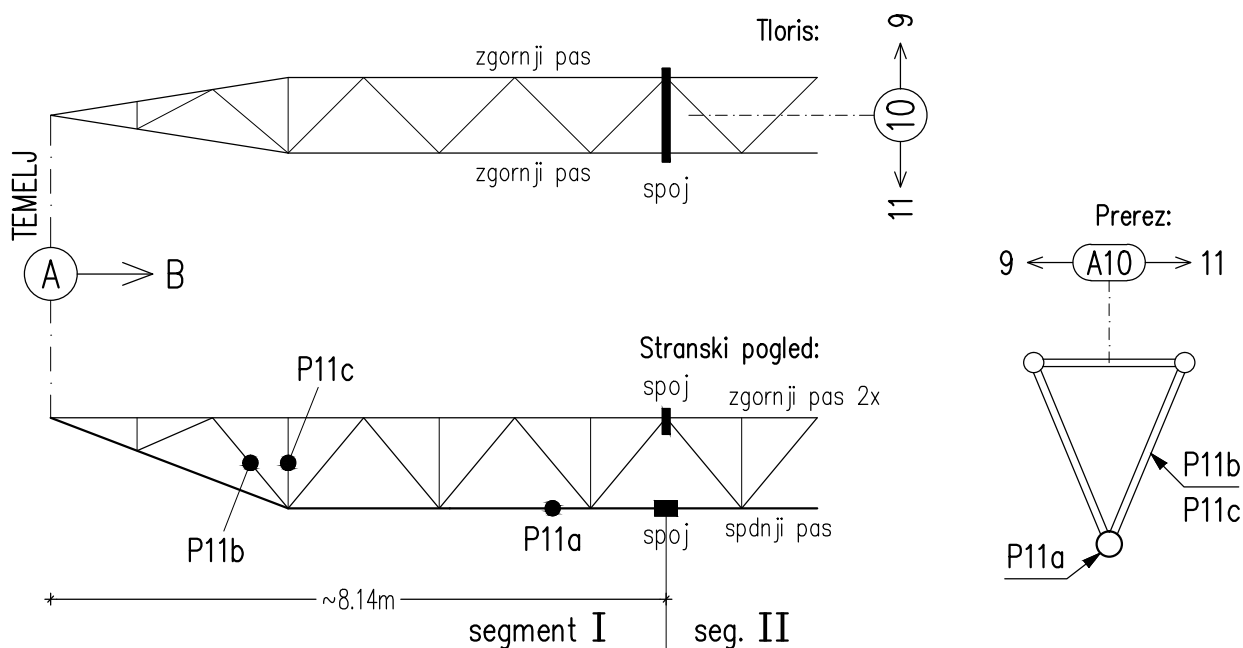
**P11: TH2 – glavni nosilec v osi A10:**

- a) Spodnji pas: vbočena cev (~50cm pred spojem diagonal D6/D7)
- b) Diagonala: vbočena cev (2. diagonala od temelja proti osi 11)
- c) Vertikalna: ukrivljena palica (2. vertikalna med diagonalama D2/D3 proti osi 11)

Na poškodbo (vbočitev) cevi  $\varnothing 168.3 \times 6.3$  vgraditi zaplato iz 1/4 cevi  $\varnothing 193.7/8$  (S235JR), L=400mm (poz. 102.A) ter zavariti z zaključnim kotnim zvarom ( $a=5\text{mm}$ ). Glej detajl A2.

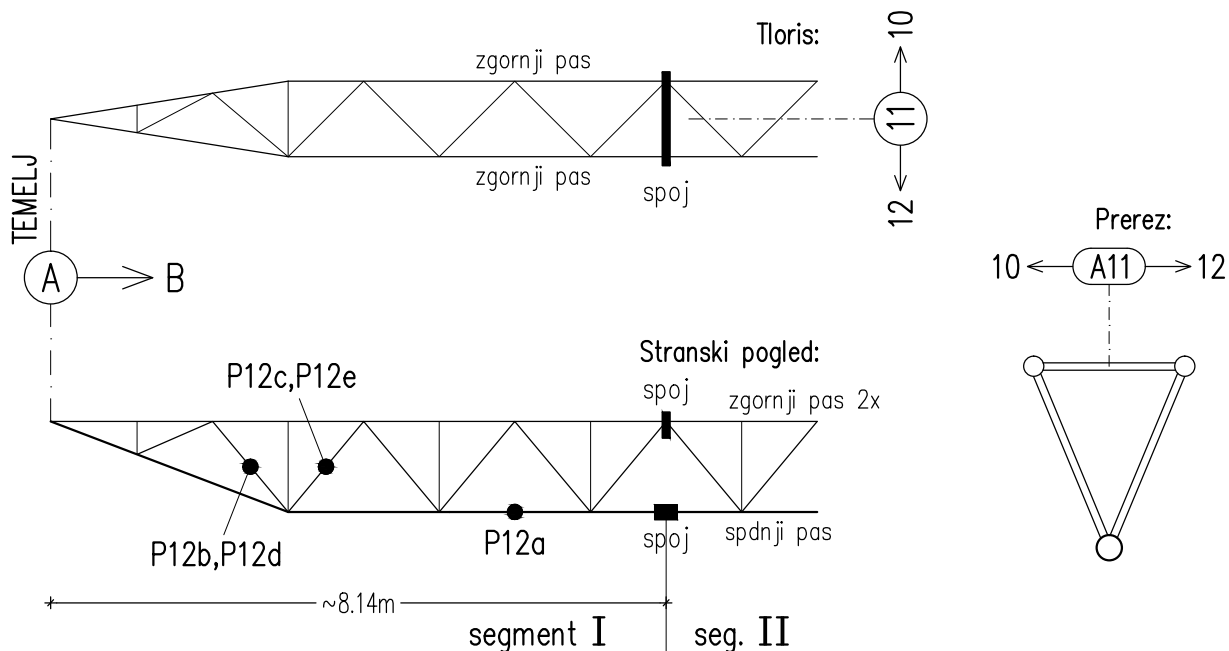
## P12: TH2 – glavni nosilec v osi A11:

- Spodnji pas: vbočena cev (med spojem diagonal D4/D5 in D6/D7)
- Diagonala: vbočena cev (2. diagonala od temelja proti osi 10)
- Diagonala: vbočena cev (3. diagonala od temelja proti osi 10)
- Diagonala: ukrivljena palica (2. diagonala od temelja proti osi 12)
- Diagonala: ukrivljena palica (3. diagonala od temelja proti osi 12)

Na poškodbo (vbočitev) cevi  $\varnothing 168.3 \times 6.3$  vgraditi zaplato iz 1/4 cevi  $\varnothing 193.7/8$  (S235JR),  $L=200\text{mm}$  in zavariti z zaključnim kotnim zvarom ( $a=5\text{mm}$ ). Glej detajl A2.
