**ELABORAT SANACIJE JEKLENIH  
KONSTRUKCIJ**

**SKLADIŠČNI HALI TH1 IN TH2**

**Sanacija in ojačitev jeklenih konstrukcij**

**P-30829, Ljubljana, avgust 2019**

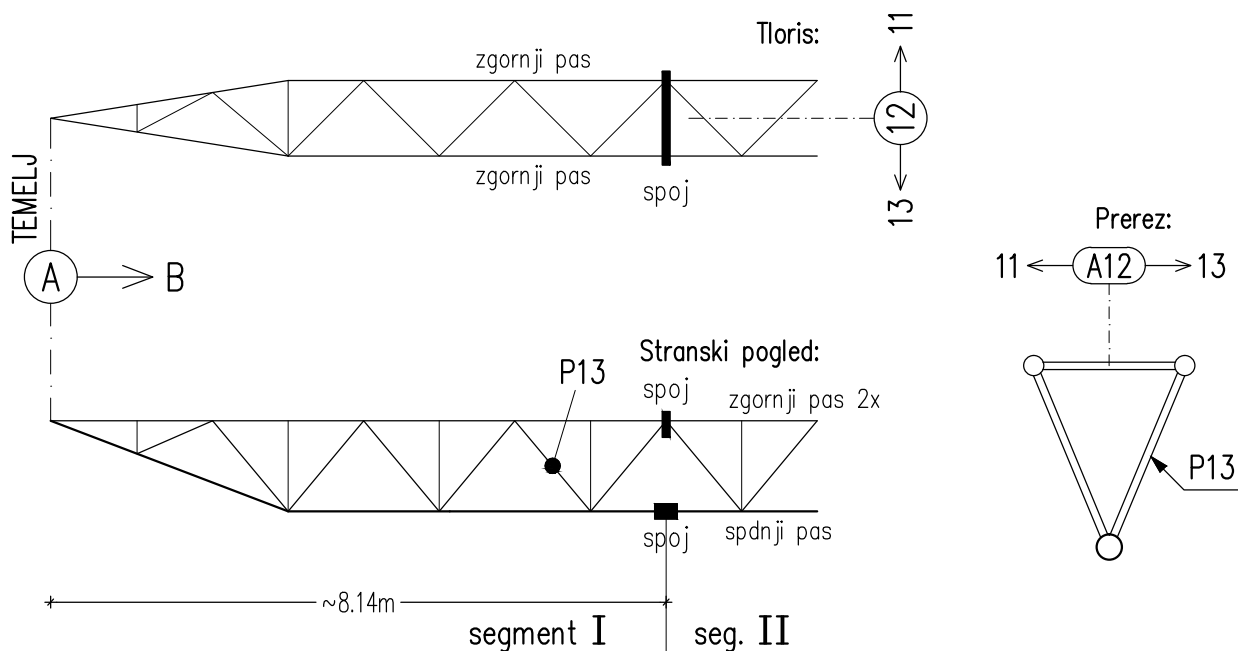
P13: TH2 – glavni nosilec v osi A12:

Diagonala: ukrivljena palica (6. diagonala od temelja proti osi 13)

Ukrivljeno diagonalo  $\varnothing 51 \times 3.2$  opreti s kotnikom L60x60x6 (S235JR) in zavariti s kotnimi zvari ( $a=3\text{mm}$ ).  
Glej detajl B2.

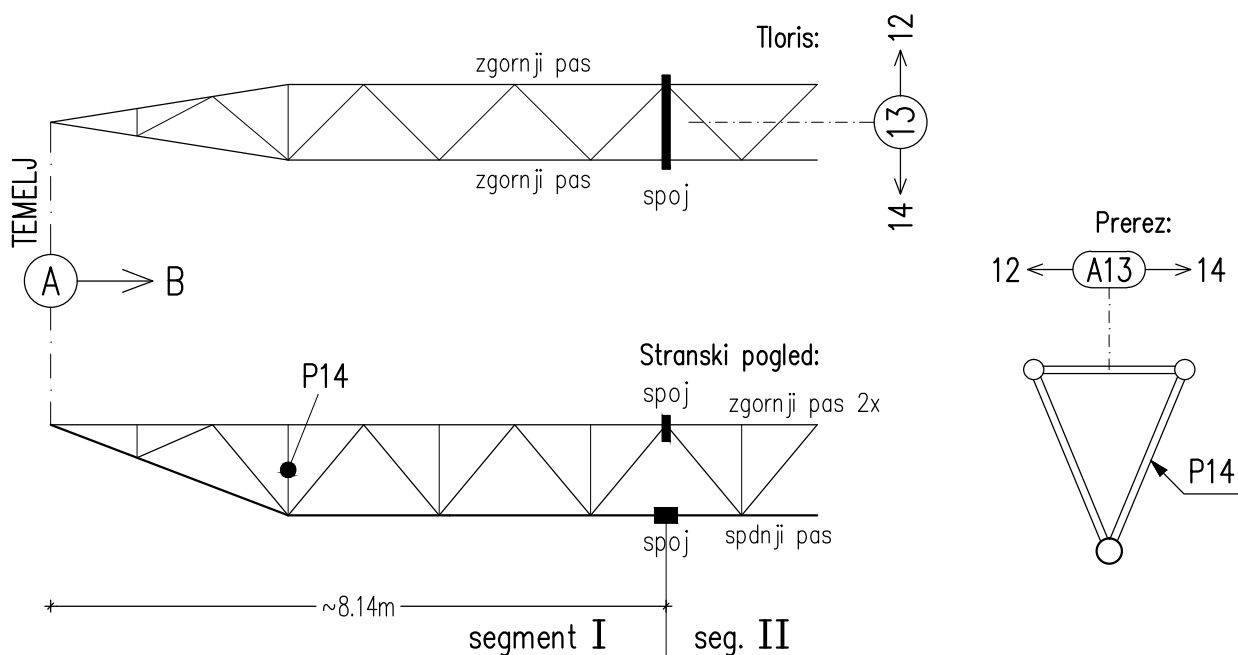
P14: TH2 – glavni nosilec v osi A13:

Vertikalna: ukrivljena palica (2. vertikalna med diagonalama D2/D3 proti osi 14)

Ukrivljeno vertikalo  $\varnothing 33.7 \times 2.9$  opreti s kotnikom L40x40x4 (S235JR) in zavariti s kotnimi zvari ( $a=2.5\text{mm}$ ). Glej detajl B1.

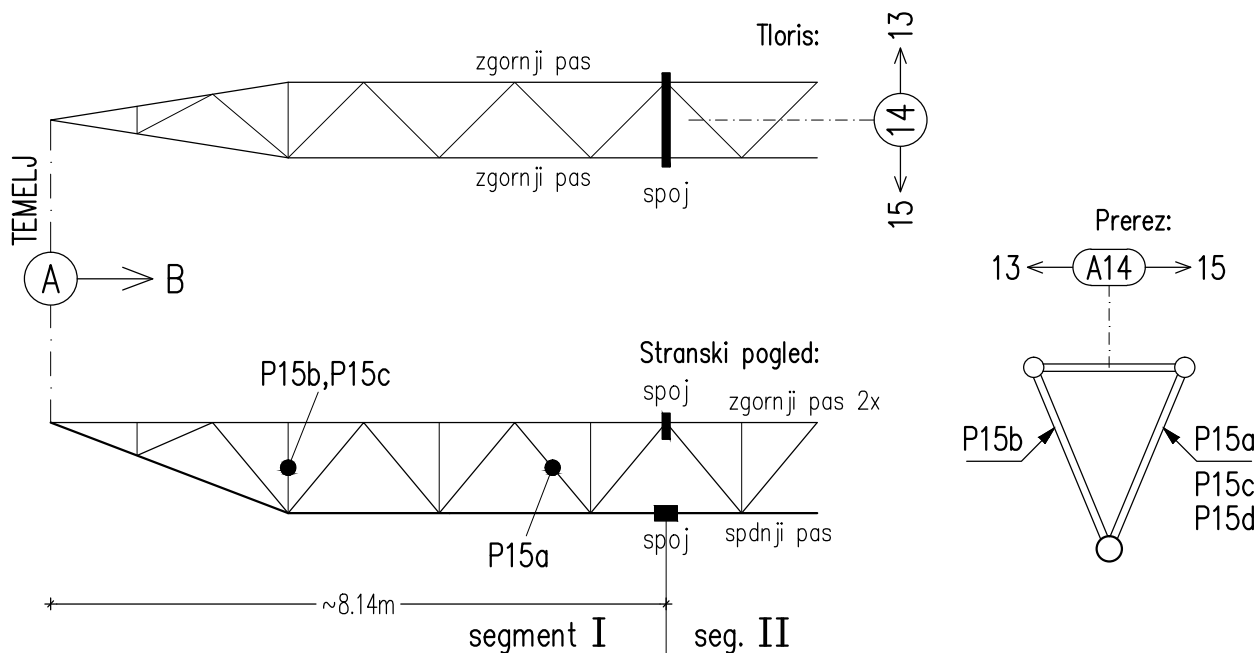
**P15: TH2 – glavni nosilec v osi A14:**

- a) Diagonala: ukrivljena palica (6. diagonala od temelja proti osi 15)
- b) Vertikala: ukrivljena palica (2. vertikala med diagonalama D2/D3 proti osi 13)
- c) Vertikala: ukrivljena palica (2. vertikala med diagonalama D2/D3 proti osi 15)
- d) Vertikala: ukrivljena palica (4. vertikala med diagonalama D6/D7 proti osi 15)

Ukrivljeno diagonalo  $\varnothing 51 \times 3.2$  opreti s kotnikom L60x60x6 (S235JR) in zavariti s kotnimi zvari ( $a=3\text{mm}$ ). Glej detajl B2.

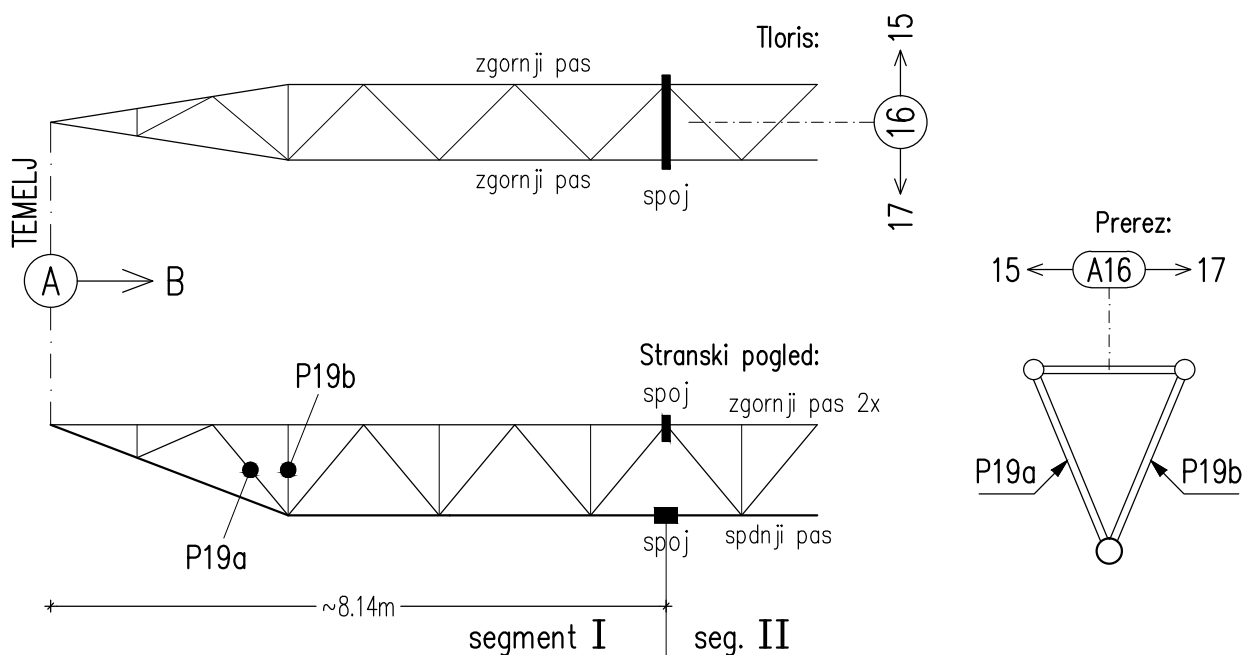
list št.: TH2-33

a) Diagonala: vbočena cev (2. diagonala od temelja proti osi 15)

b) Vertikalna: ukrivljena palica (2. vertikalna med diagonalama D2/D3 proti osi 17)

**Popravilo P19a:**

Na poškodbo (vbočitev) cevi  $\varnothing 60.3 \times 3.2$  vgraditi zaplato iz  $1/4$  cevi  $\varnothing 76.1 \times 4$  (S235JR),  $L=150\text{mm}$  in zavariti z zaključenim kotnim zvarom ( $a=2.5\text{mm}$ ). Glej detajl A5.

**Popravilo P19b:**

Ukrivljeno vertikalno  $\varnothing 33.7 \times 2.9$  opreti s kotnikom  $L40 \times 40 \times 4$  (S235JR) in zavariti s kotnimi zvari ( $a=2.5\text{mm}$ ). Glej detajl B1.

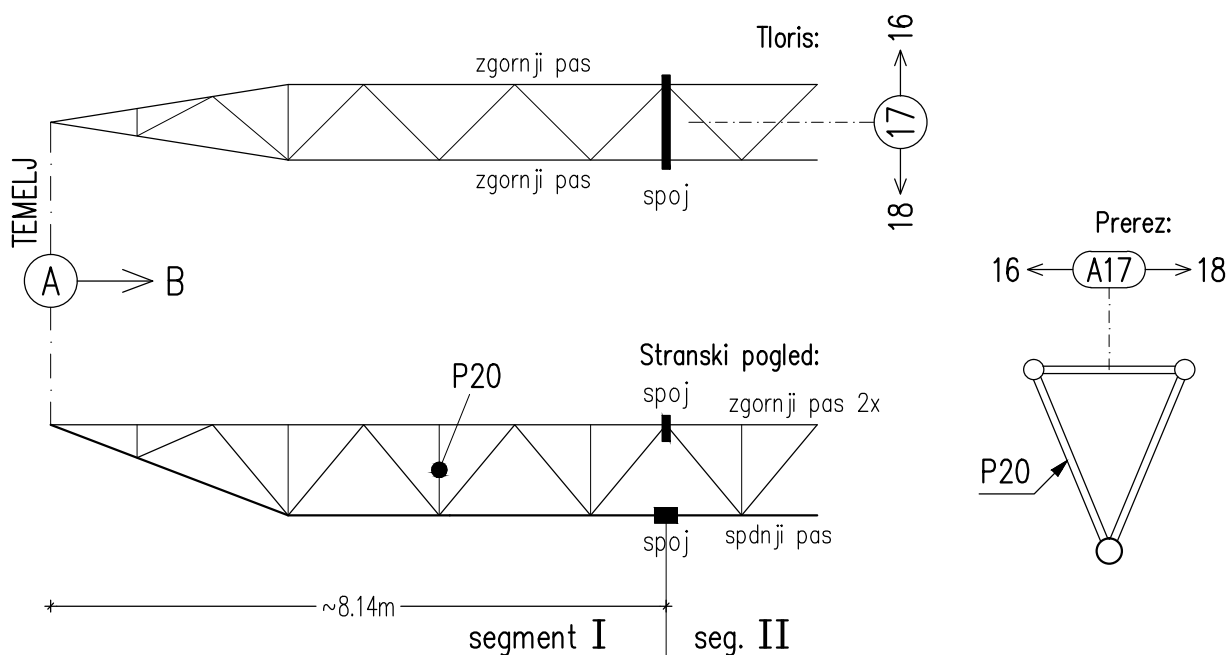
P20: TH2 – glavni nosilec v osi A17:

Vertikalna: ukrivljena palica (3. vertikalna med diagonalama D4/D5 proti osi 16)

**Popravilo P20:**

Ukrivljeno vertikalno  $\varnothing 33.7 \times 2.9$  opreti s kotnikom L40x40x4 (S235JR) in zavariti s kotnimi zvari ( $a=2.5\text{mm}$ ). Glej detajl B1.

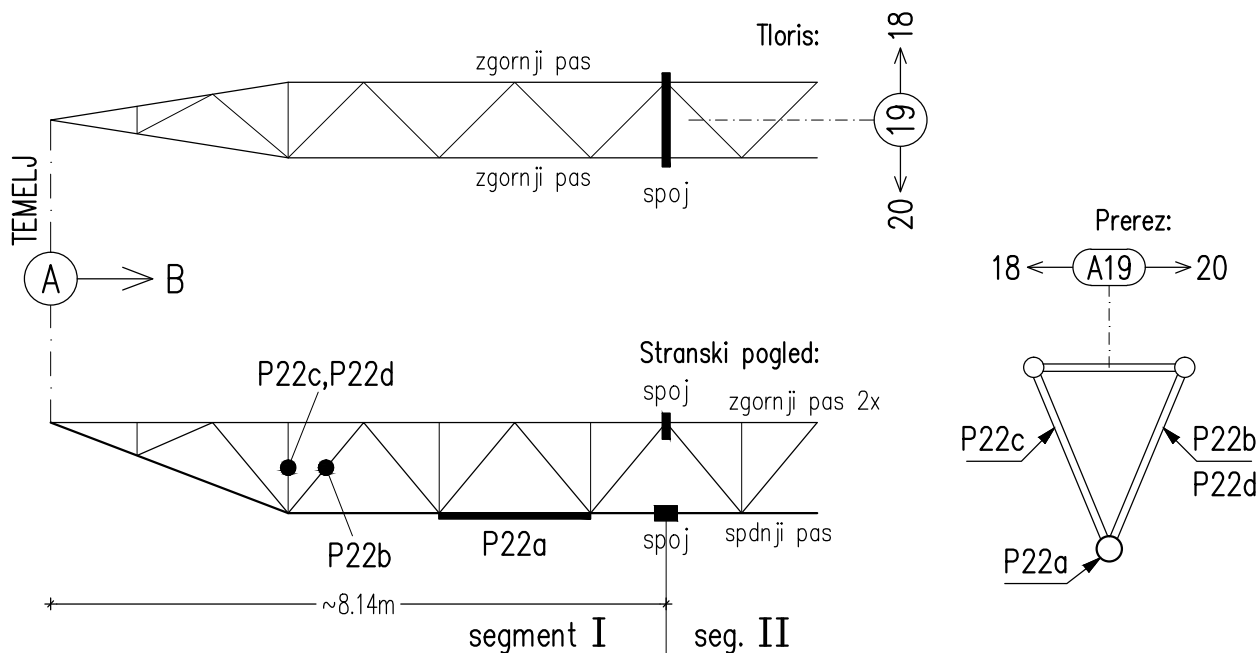
## P22: TH2 – glavni nosilec v osi A19:

- Spodnji pas: 3x vbočena cev (med spojem diagonal D4/D5 in D6/D7)
- Diagonala: vbočena cev (3. diagonala od temelja proti osi 20)
- Vertikala: ukrivljena palica (2. vertikala med diagonalama D2/D3 proti osi 18)
- Vertikala: ukrivljena palica (2. vertikala med diagonalama D2/D3 proti osi 20)

### Popravilo P22a:

Na poškodbi (3x vbočitev) cevi  $\varnothing 168.3 \times 6.3$  vgraditi 2x zaplato iz 1/4 cevi  $\varnothing 193.7/8$  (S235JR),  $L=200\text{mm}$  in 1x zaplato iz 1/4 cevi  $\varnothing 193.7/8$  (S235JR),  $L=400\text{mm}$  (poz. 102.A) ter zavariti z zaključenim kotnim zvarom ( $a=5\text{mm}$ ). Glej detajl A2.

### Popravilo P22b:

Na poškodbo (vbočitev) cevi  $\varnothing 88.9 \times 4$  vgraditi zaplato iz 1/4 cevi  $\varnothing 101.6/5$  (S235JR),  $L=200\text{mm}$  in zavariti z zaključenim kotnim zvarom ( $a=3\text{mm}$ ). Glej detajl A4.

### Popravilo P22c in P22d:

Ukrivljeni 2x vertikali  $\varnothing 33.7 \times 2.9$  opreti s 2x kotnikoma  $L40 \times 40 \times 4$  (S235JR) in zavariti s kotnimi zvari ( $a=2.5\text{mm}$ ). Glej detajl B1.

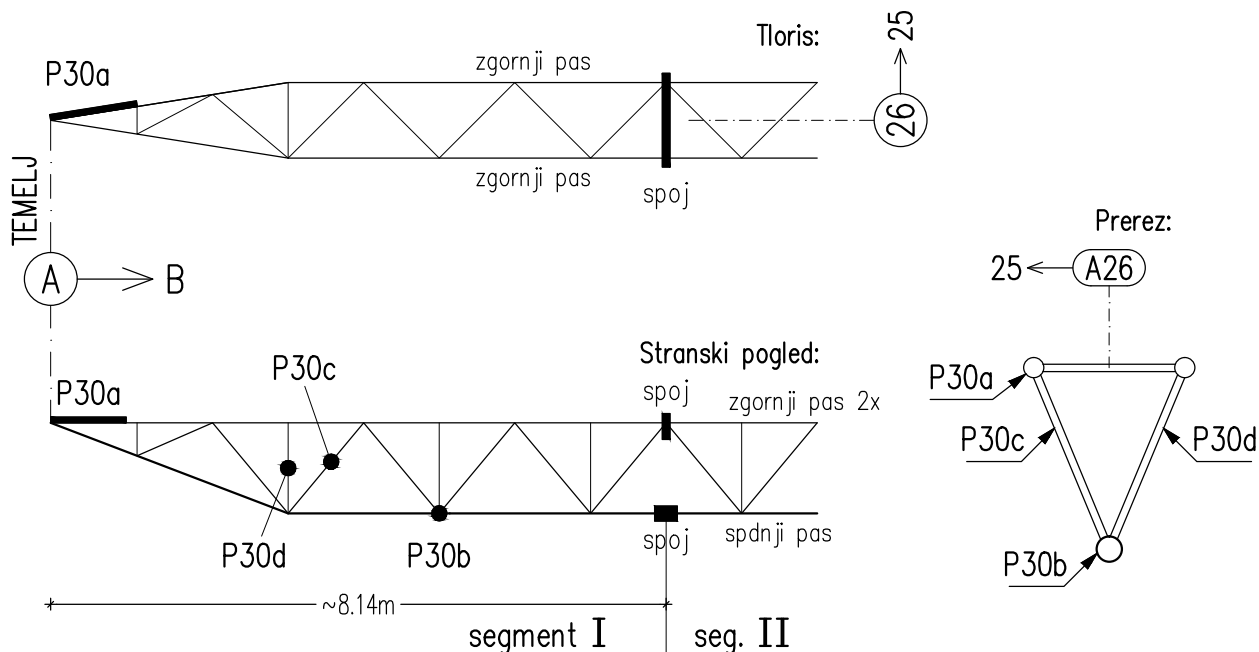
### P30: TH2 – glavni nosilec v osi A26:

- Zgornji pas: vbočena cev (od temelja do spoja vertikale V1 proti osi 25)
- Spodnji pas: vbočena cev (pri spoju diagonal D4/D5)
- Diagonala: vbočena cev (3. diagonala od temelja proti osi 25)
- Vertikala: vbočena cev (2. vertikala med diagonalama D2/D3 proti novejšemu prizidku)

#### Popravilo P30a:

Na poškodbo (vbočitev) cevi  $\varnothing 133 \times 5$  vgraditi zaplato iz 1/4 cevi  $\varnothing 152.4/5$  (S235JR),  $L=200\text{mm}$  in zavariti z zaključnim kotnim zvarom ( $a=4\text{mm}$ ). Glej detajl A3.

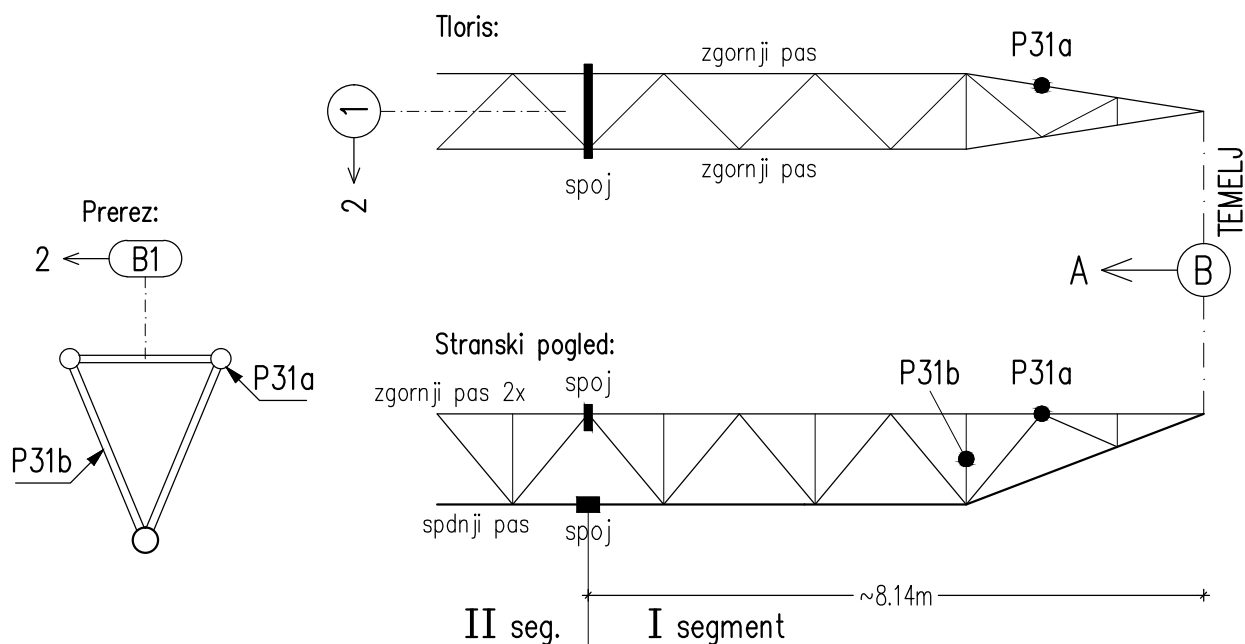
### P31: TH2 – glavni nosilec v osi B1:

- a) Zgornji pas: izrez za uvod elektro kablov v cev ob spoju D1/D2 na strani fasadne stene hale.  
b) Vertikalna: vbočena cev (2. vertikalna med diagonalama D2/D3 proti osi 2)

#### Popravilo P31a:

Ob izrez cevi  $\varnothing 133 \times 5$  vgraditi 2x palici  $\varnothing 16$  (S355JR),  $L=250\text{mm}$  in zavariti s kotnimi zvari ( $a=3\text{mm}$ ). Glej detajl A1.

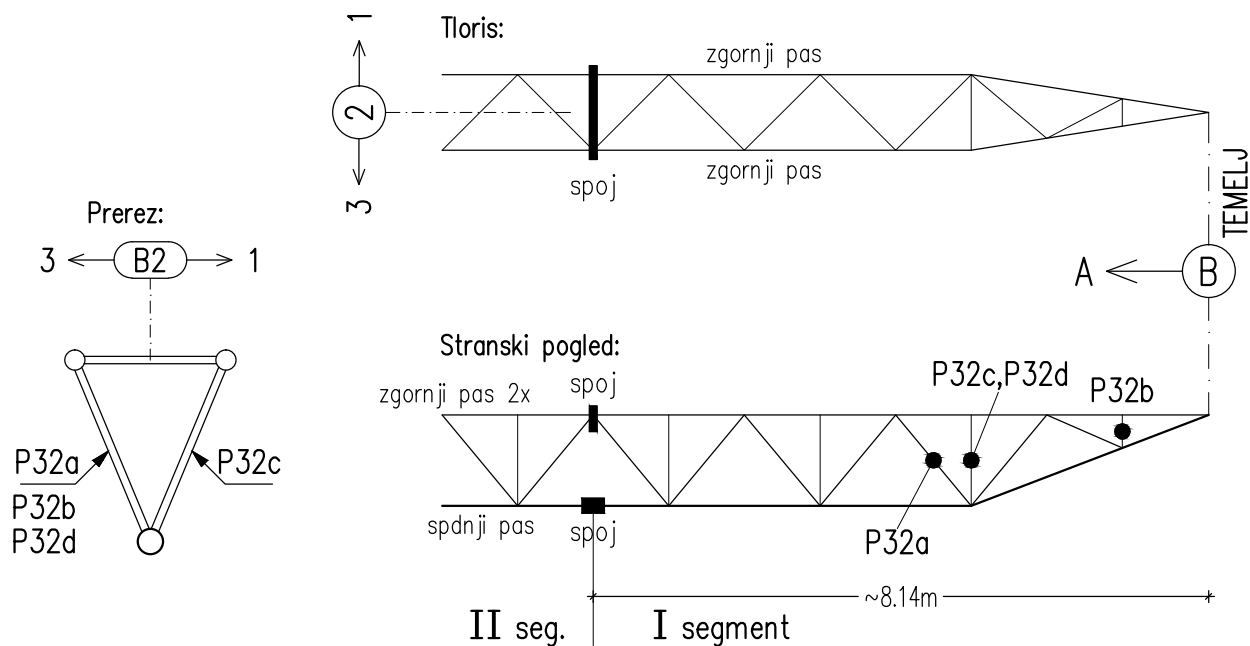
### P32: TH2 – glavni nosilec v osi B2:

- Diagonala: vbočena cev (3. diagonala od temelja proti osi 3)
- Vertikala: vbočena cev (1. vertikala proti osi 3)
- Vertikala: ukrivljena palica (2. vertikala med diagonalama D2/D3 proti osi 1)
- Vertikala: ukrivljena palica (2. vertikala med diagonalama D2/D3 proti osi 3)

#### Popravilo P32a:

Na poškodbo (vbočitev) cevi  $\varnothing 88.9 \times 4$  vgraditi zaplato iz 1/4 cevi  $\varnothing 101.6/5$  (S235JR),  $L=200\text{mm}$  in zavariti z zaključnim kotnim zvarom ( $a=3\text{mm}$ ). Glej detajl A4.

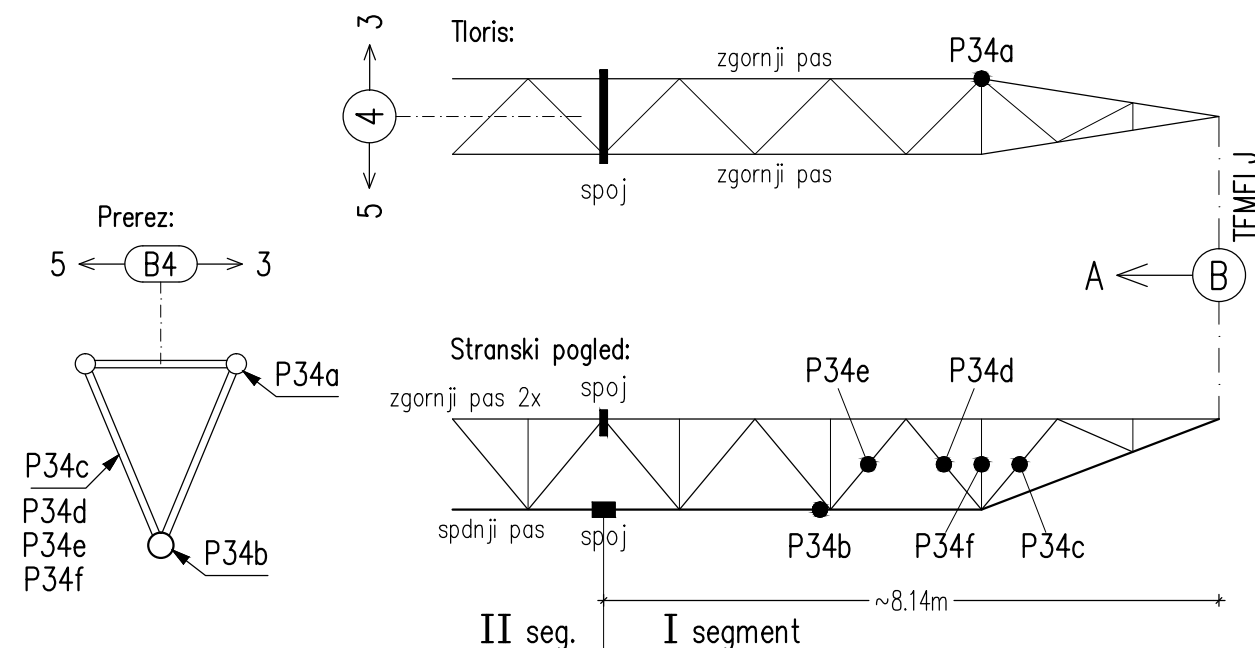
#### P34: TH2 – glavni nosilec v osi B4:

- Zgornji pas: vbočena cev (pri spoju vertikale V2 in diagonal D2/D3 proti osi 3)
- Spodnji pas: vbočena cev (nad spojem (~50cm) diagonal D4/D5)
- Diagonala: ukrivljena palica (2. diagonala od temelja proti osi 5)
- Diagonala: ukrivljena palica (3. diagonala od temelja proti osi 5)
- Diagonala: ukrivljena palica (4. diagonala od temelja proti osi 5)
- Vertikala: ukrivljena palica (2. vertikala med diagonalama D2/D3 proti osi 5)

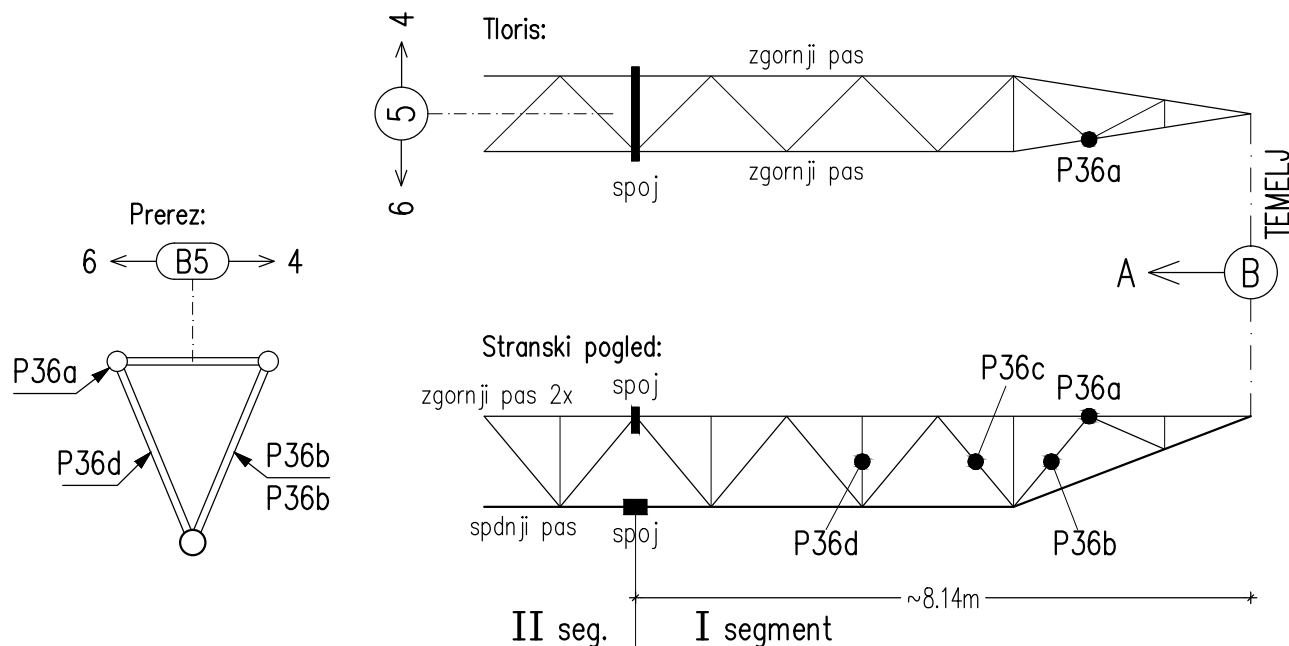
**P36: TH2 – glavni nosilec v osi B5:**

- Zgornji pas: vbočena cev (pri spoju diagonale D1 proti osi 6)
- Diagonala: ukrivljena palica (2. diagonala od temelja proti osi 6)
- Diagonala: ukrivljena palica (3. diagonala od temelja proti osi 6)
- Vertikalna: ukrivljena palica (3. vertikalna med diagonalama D4/D5 proti osi 6)

**Popravilo P36a:**

Na poškodbo (vbočitev) cevi  $\varnothing 133 \times 5$  vgraditi zaplato iz 1/4 cevi  $\varnothing 152.4/5$  (S235JR),  $L=200\text{mm}$  in zavariti z zaključenim kotnim zvarom ( $a=4\text{mm}$ ). Glej detajl A3.

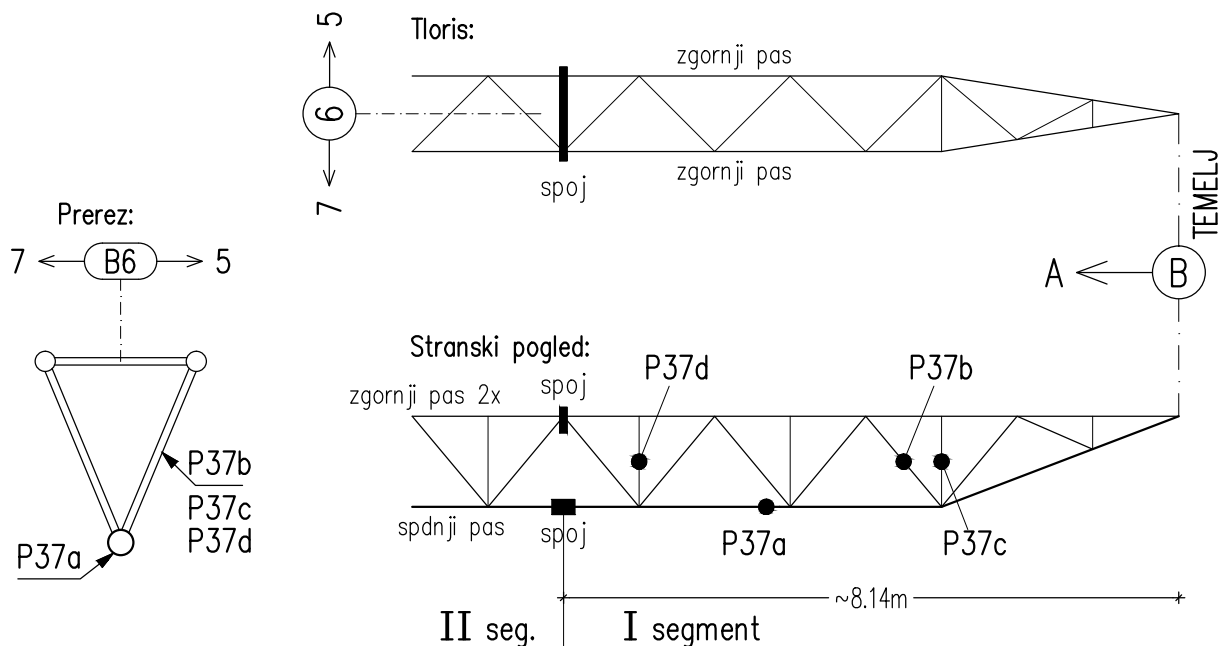
### P37: TH2 – glavni nosilec v osi B6:

- Spodnji pas: vbočena cev (~100cm nad spojem diagonal D4/D5)
- Diagonala: vbočena cev (3. diagonala od temelja proti osi 5)
- Vertikala: ukrivljena palica (2. vertikala med diagonalama D2/D3 proti osi 5)
- Vertikala: ukrivljena palica (4. vertikala med diagonalama D6/D7 proti osi 5)

#### Popravilo P37a:

Na poškodbo (vbočitev) cevi  $\varnothing 168.3 \times 6.3$  vgraditi zaplato iz 1/4 cevi  $\varnothing 193.7/8$  (S235JR),  $L=400\text{mm}$  (poz. 102.A) ter zavariti z zaključnim kotnim zvarom ( $a=5\text{mm}$ ). Glej detajl A2.

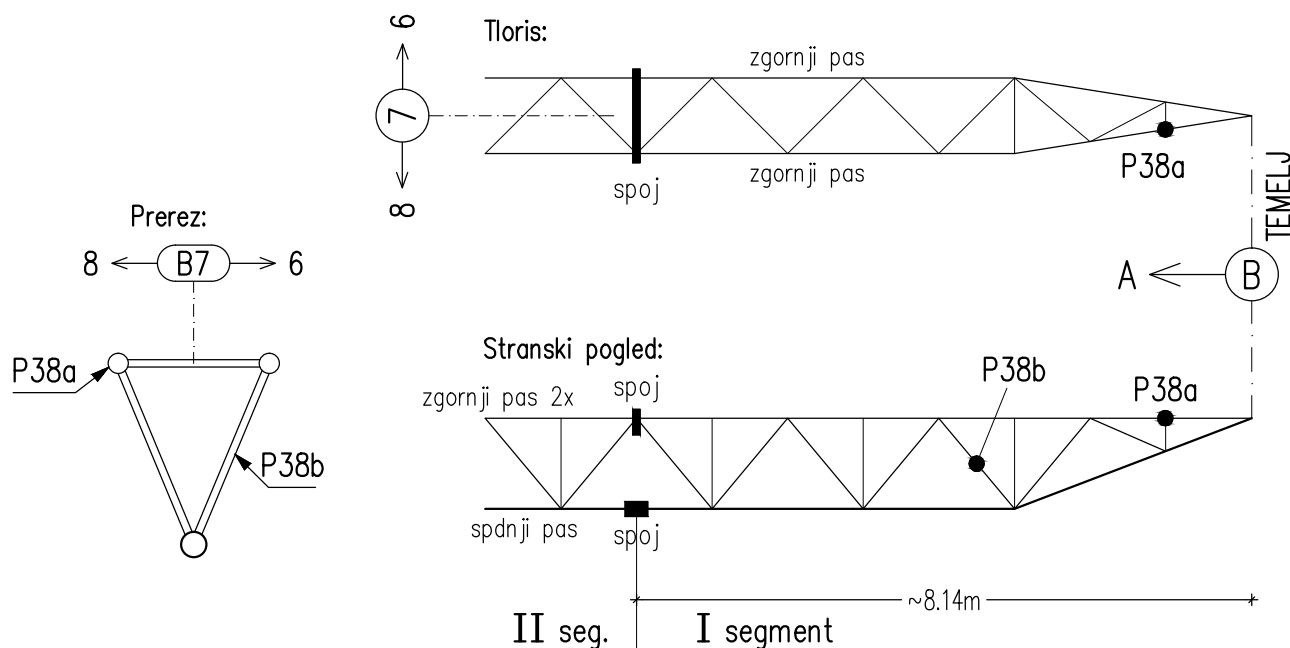
**P38: TH2 – glavni nosilec v osi B7:**

- a) Zgornji pas: vbočena cev (pri spoju diagonale D1 in vertikale V1 proti osi 8)  
 b) Diagonala: vbočena cev (3. diagonala od temelja proti osi 6)

**Popravilo P38a:**

Na poškodbo (vbočitev) cevi  $\varnothing 133 \times 5$  vgraditi zaplato iz 1/4 cevi  $\varnothing 152.4/5$  (S235JR),  $L=200\text{mm}$  in zavariti z zaključnim kotnim zvarom ( $a=4\text{mm}$ ). Glej detajl A3.

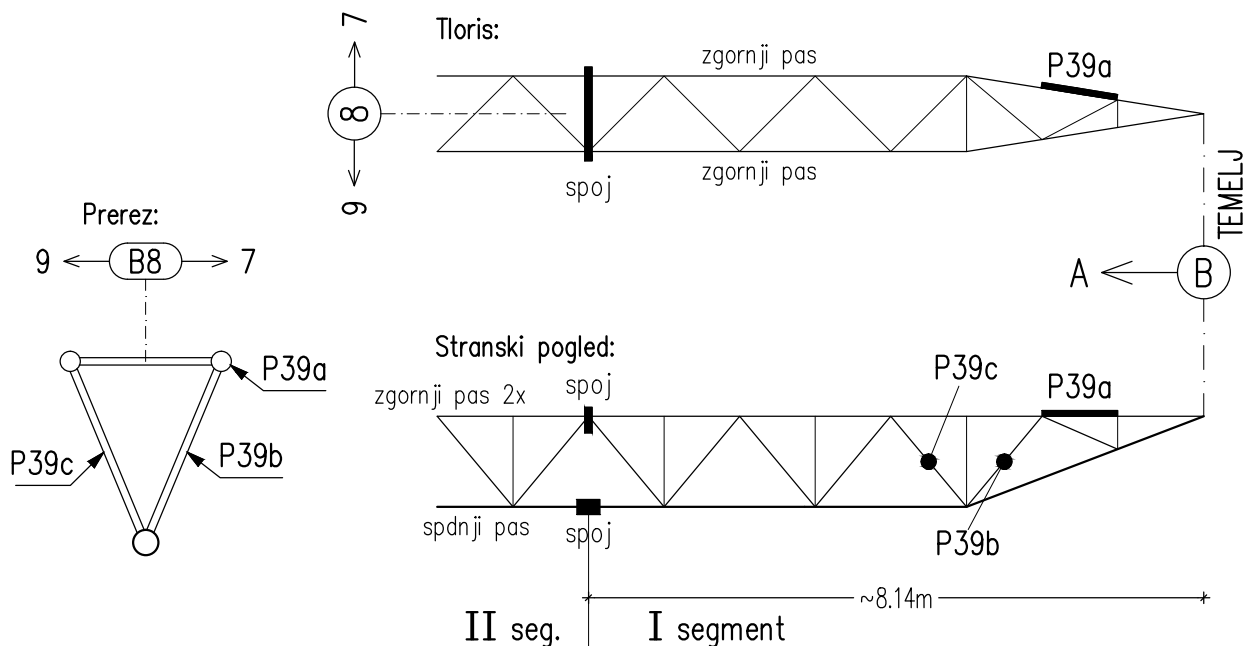
### P39: TH2 – glavni nosilec v osi B8:

- Zgornji pas: vbočena cev (pri spoju diagonale D1 in vertikale V1 proti osi 7)
- Diagonala: vbočena cev (2. diagonala od temelja proti osi 7)
- Diagonala: vbočena cev (3. diagonala od temelja proti osi 9)

#### Popravilo P39a:

Na poškodbo (vbočitev) cevi  $\varnothing 133 \times 5$  vgraditi zaplato iz 1/4 cevi  $\varnothing 152.4/5$  (S235JR),  $L=200\text{mm}$  in zavariti z zaključenim kotnim zvarom ( $a=4\text{mm}$ ). Glej detajl A3.

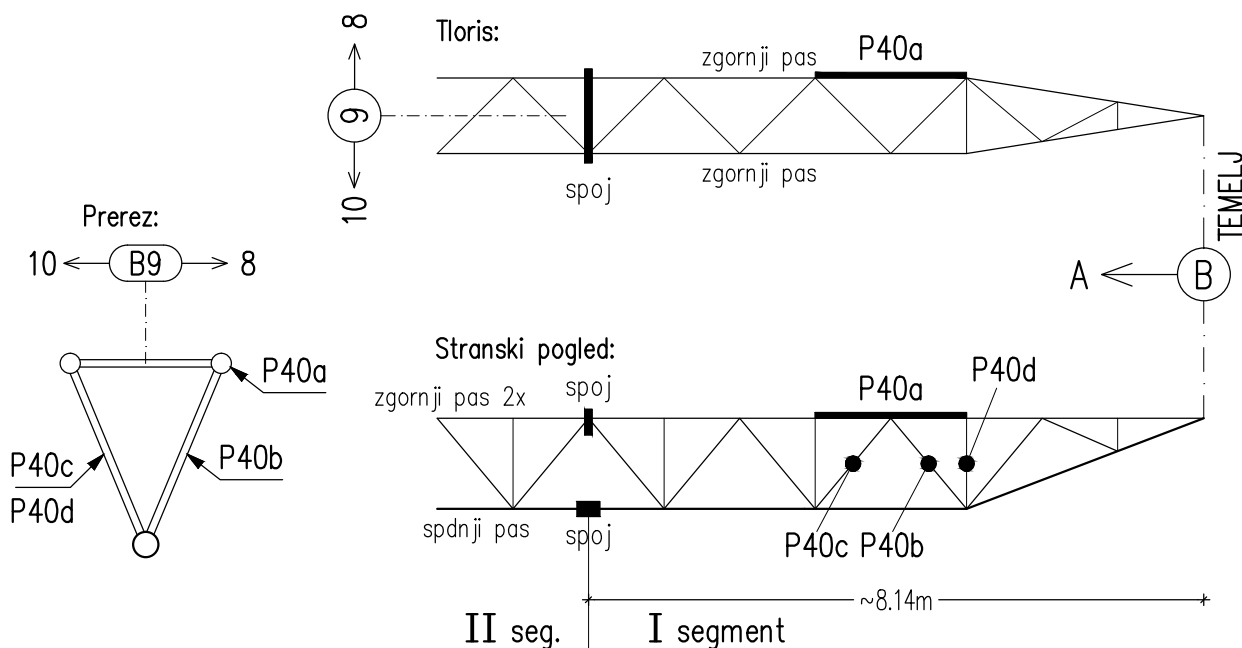
## P40: TH2 – glavni nosilec v osi B9:

- Zgornji pas: vbočena cev (pri spoju diagonal D2/D3 in vertikale V3 proti osi 8)
- Diagonala: vbočena cev (3. diagonala od temelja proti osi 8)
- Diagonala: vbočena cev (4. diagonala od temelja proti osi 10)
- Vertikala: vbočena cev (2. vertikala med diagonalama D2/D3 proti osi 10)

### Popravilo P40a:

Na poškodbo (vbočitev) cevi  $\varnothing 133 \times 5$  vgraditi zaplato iz 1/4 cevi  $\varnothing 152.4/5$  (S235JR),  $L=200\text{mm}$  in zavariti z zaključnim kotnim zvarom ( $a=4\text{mm}$ ). Glej detajl A3.

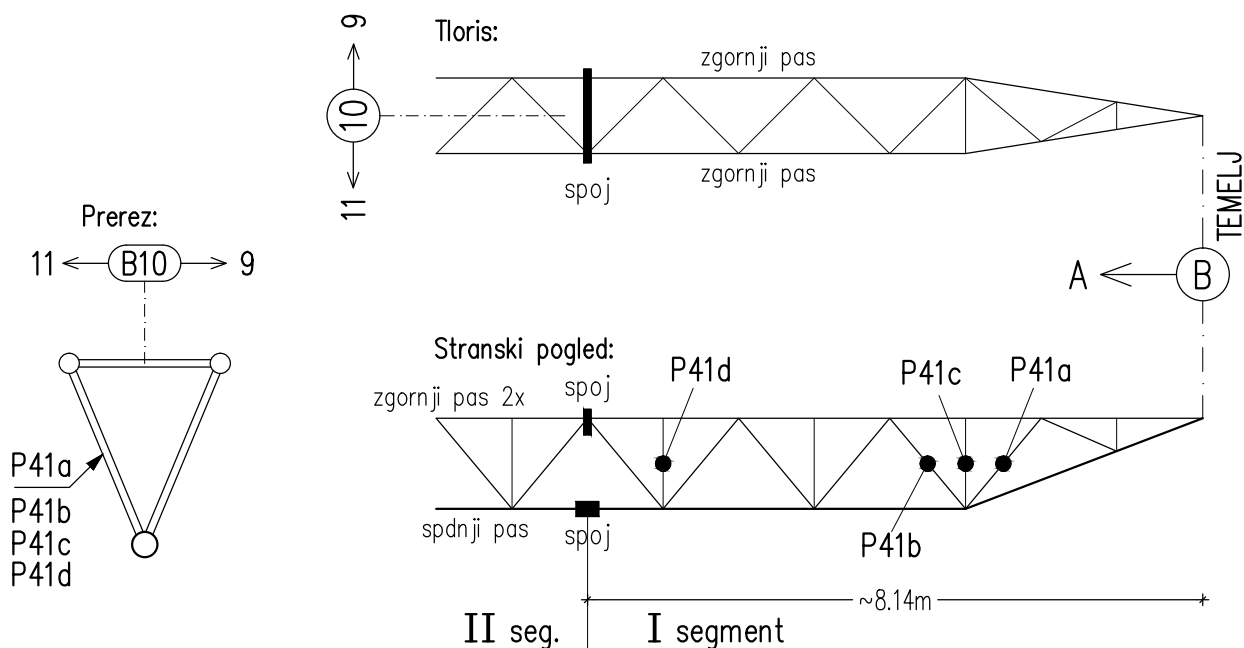
## P41: TH2 – glavni nosilec v osi B10:

- Diagonala: ukrivljena palica (2. diagonala od temelja proti osi 11)
- Diagonala: vbočena cev (3. diagonala od temelja proti osi 11)
- Vertikala: ukrivljena palica (2. vertikala med diagonalama D2/D3 proti osi 11)
- Vertikala: ukrivljena palica (4. vertikala med diagonalama D6/D7 proti osi 11)

### Popravilo P41a:

Ukrivljeno diagonalo  $\varnothing 60.3 \times 3.2$  opreti s kotnikom L70x70x7 (S235JR) in zavariti s kotnimi zvari ( $a=3\text{mm}$ ). Glej detajl B4.

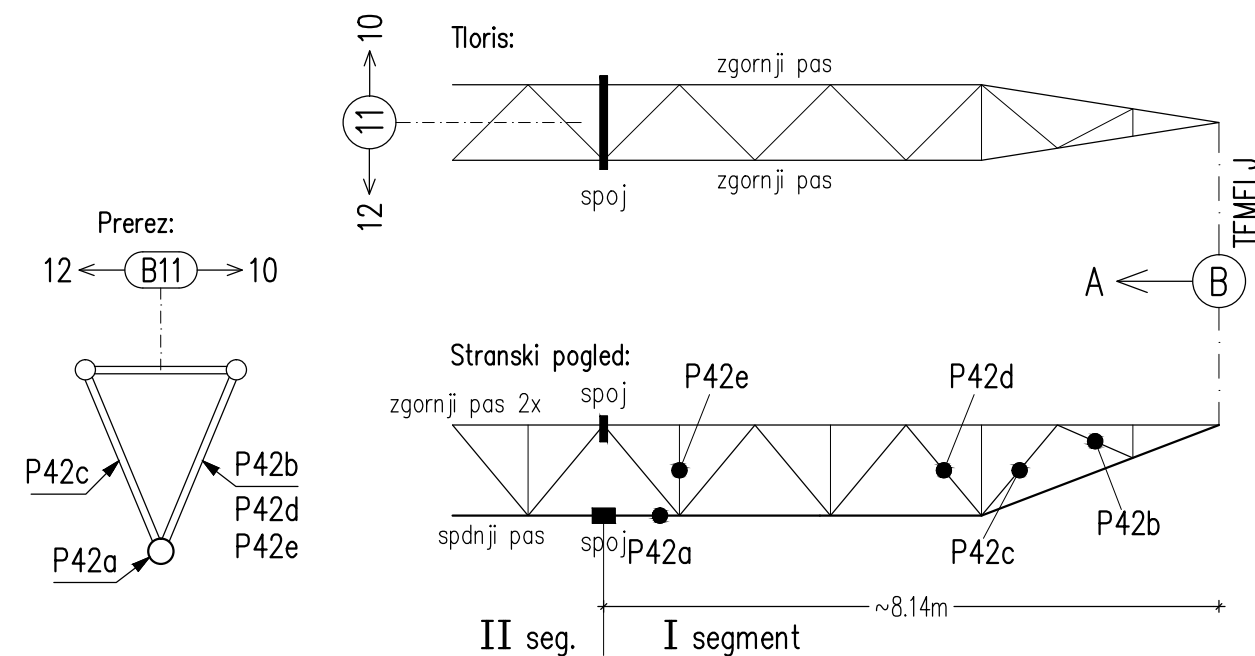
**P42: TH2 – glavni nosilec v osi B11:**

- Spodnji pas: vbočena cev (pred spojem (~30cm) montažnega dela II)
- Diagonala: vbočena cev (1. diagonala od temelja proti osi 10)
- Diagonala: vbočena cev (2. diagonala od temelja proti osi 12)
- Diagonala: vbočena cev (3. diagonala od temelja proti osi 10)
- Vertikalna: ukrivljena palica (4. vertikalna med diagonalama D6/D7 proti osi 10)

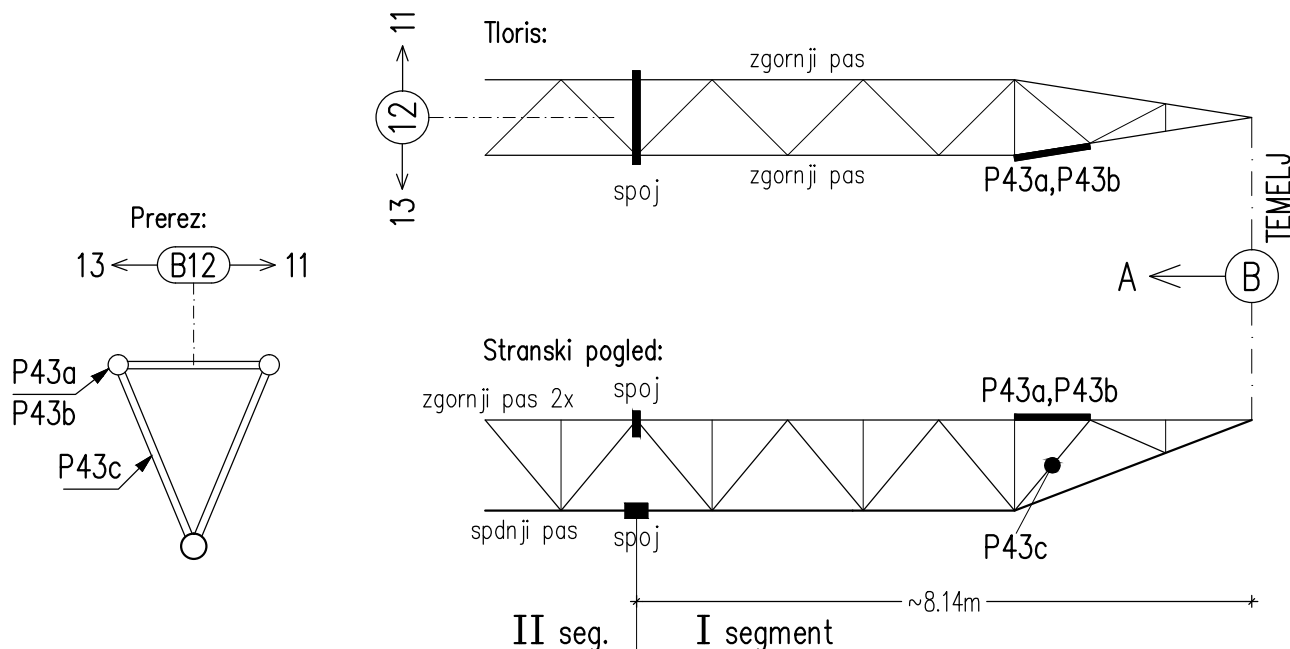
**P43: TH2 – glavni nosilec v osi B12:**

- Zgornji pas: vbočena cev (pri spoju diagonale D1 proti osi 13)
- Zgornji pas: vbočena cev (med spojem diagonale D2 in vertikale V2 proti osi 13)
- Diagonala: vbočena cev (2. diagonala od temelja proti osi 13)

**Popravilo P43a in P43b:**

Na poškodbe (4x vbočitev) cevi  $\varnothing 133 \times 5$  vgraditi 2x zaplata iz 1/4 cevi  $\varnothing 152.4/5$  (S235JR), L=200mm in 2x zaplata iz 1/4 cevi  $\varnothing 152.4/5$  (S235JR), L=400mm (poz. **103.A**) ter zavariti z zaključenim kotnim zvarom ( $a=4\text{mm}$ ). Glej detajl A3.

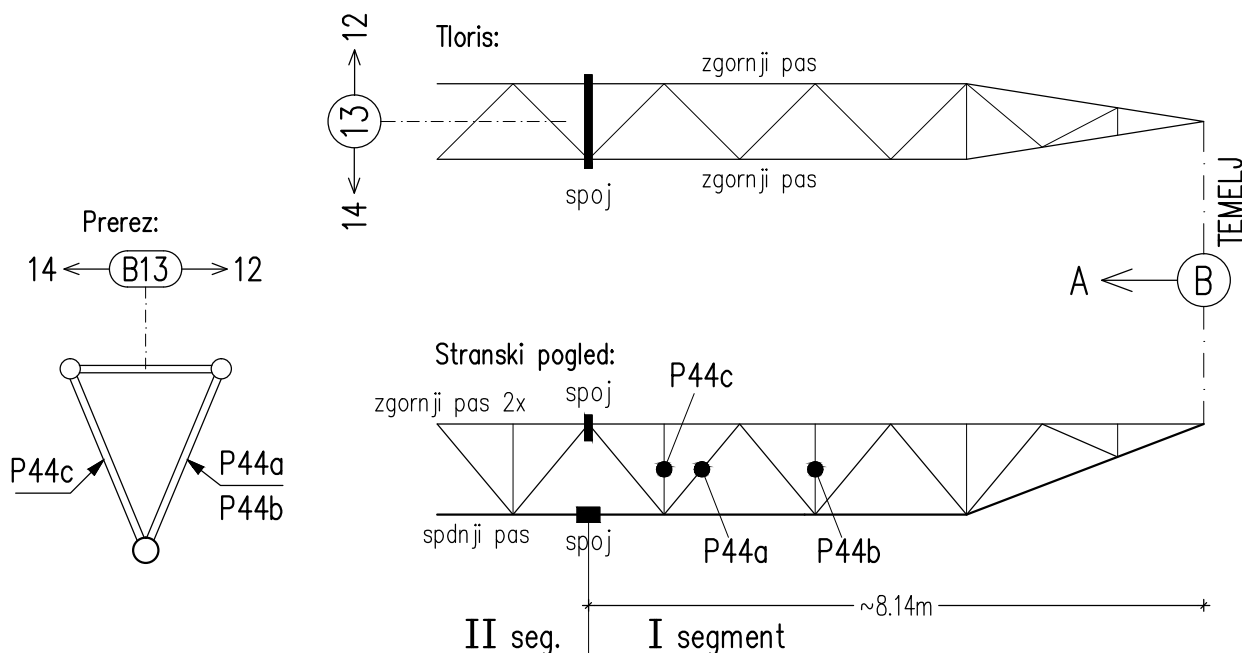
**P44: TH2 – glavni nosilec v osi B13:**

- a) Diagonala: ukrivljena palica (6. diagonala od temelja proti osi 12)
- b) Vertikalna: ukrivljena palica (3. vertikalna med diagonalama D4/D5 proti osi 12)
- c) Vertikalna: ukrivljena palica (4. vertikalna med diagonalama D6/D7 proti osi 14)

**Popravilo P44a:**

Ukrivljeno diagonalo  $\varnothing 51 \times 3.2$  opreti s kotnikom L60x60x6 (S235JR) in zavariti s kotnimi zvari ( $a=3\text{mm}$ ). Glej detajl B2.

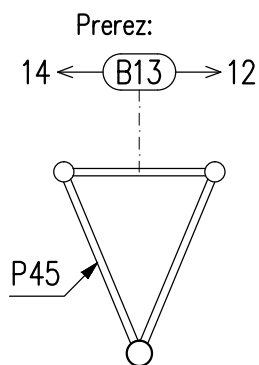
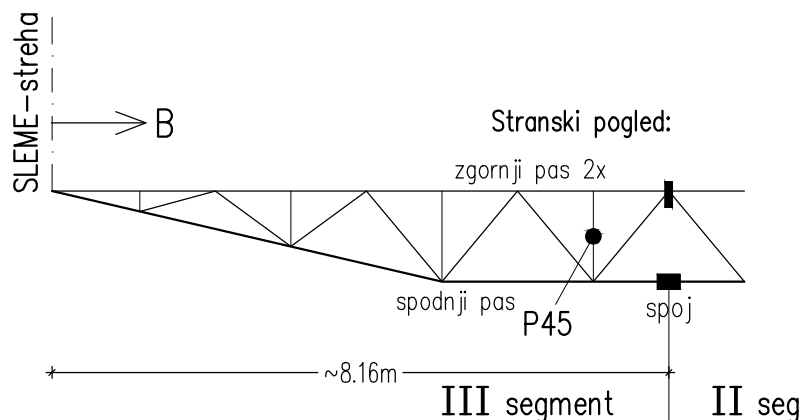
P45: TH2 – glavni nosilec v osi B13:

Vertikala: ukrivljena palica (1. vertikala na segmentu-III proti osi 14)

### Popravilo P45:

Ukrivljeno vertikalo  $\varnothing 33.7 \times 2.9$  opreti so kotnikomo L40x40x4 (S235JR) in zavariti s kotnimi zvari ( $a=2.5\text{mm}$ ). Glej detajl B1.

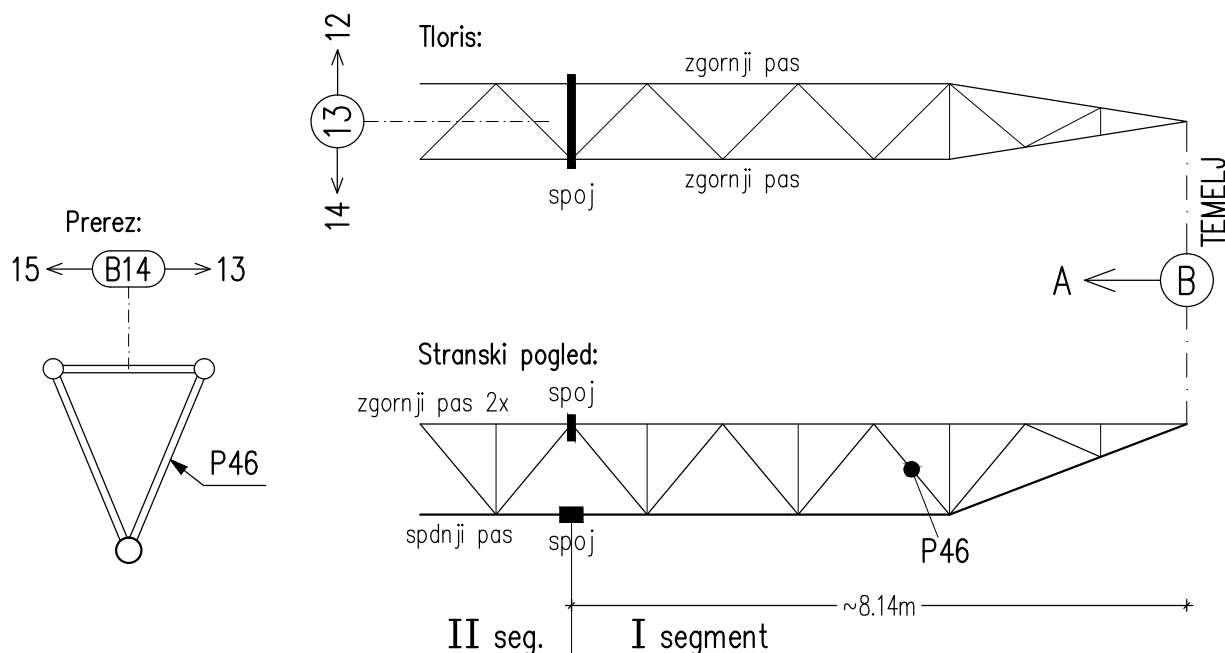
P46: TH2 – glavni nosilec v osi B14:

a) Diagonala: vbočena cev (3. diagonalna od temelja proti osi 13)

### Popravilo P46:

Na poškodbo (vbočitev) cevi  $\varnothing 88.9 \times 4$  vgraditi zaplato iz 1/4 cevi  $\varnothing 101.6/5$  (S235JR),  $L=200\text{mm}$  in zavariti z zaključenim kotnim zvarom ( $a=3\text{mm}$ ). Glej detajl A4.

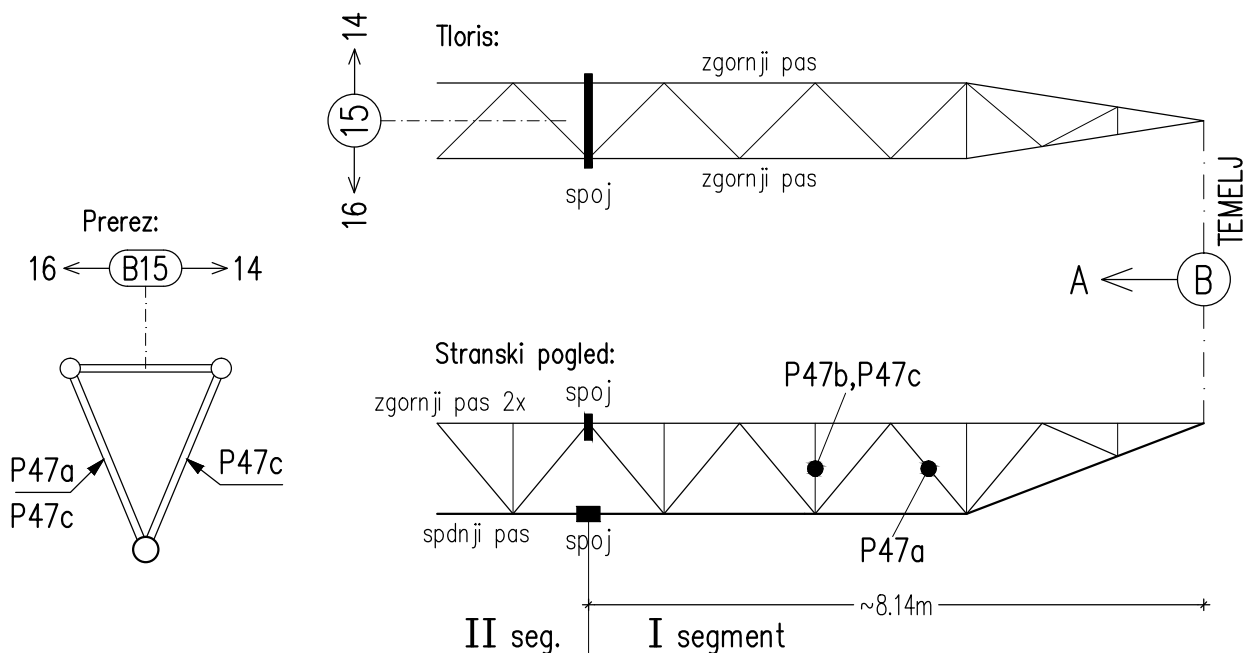
**P47: TH2 – glavni nosilec v osi B15:**

- a) Diagonala: vbočena cev (3. diagonala od temelja proti osi 16)
- b) Vertikalna: ukrivljena palica (3. vertikalna med diagonalama D4/D5 proti osi 14)
- c) Vertikalna: ukrivljena palica (3. vertikalna med diagonalama D4/D5 proti osi 16)

**Popravilo P47a:**

Na poškodbo (vbočitev) cevi  $\varnothing 88.9 \times 4$  vgraditi zaplato iz 1/4 cevi  $\varnothing 101.6/5$  (S235JR),  $L=200\text{mm}$  in zavariti z zaključenim kotnim zvarom ( $a=3\text{mm}$ ). Glej detajl A4.

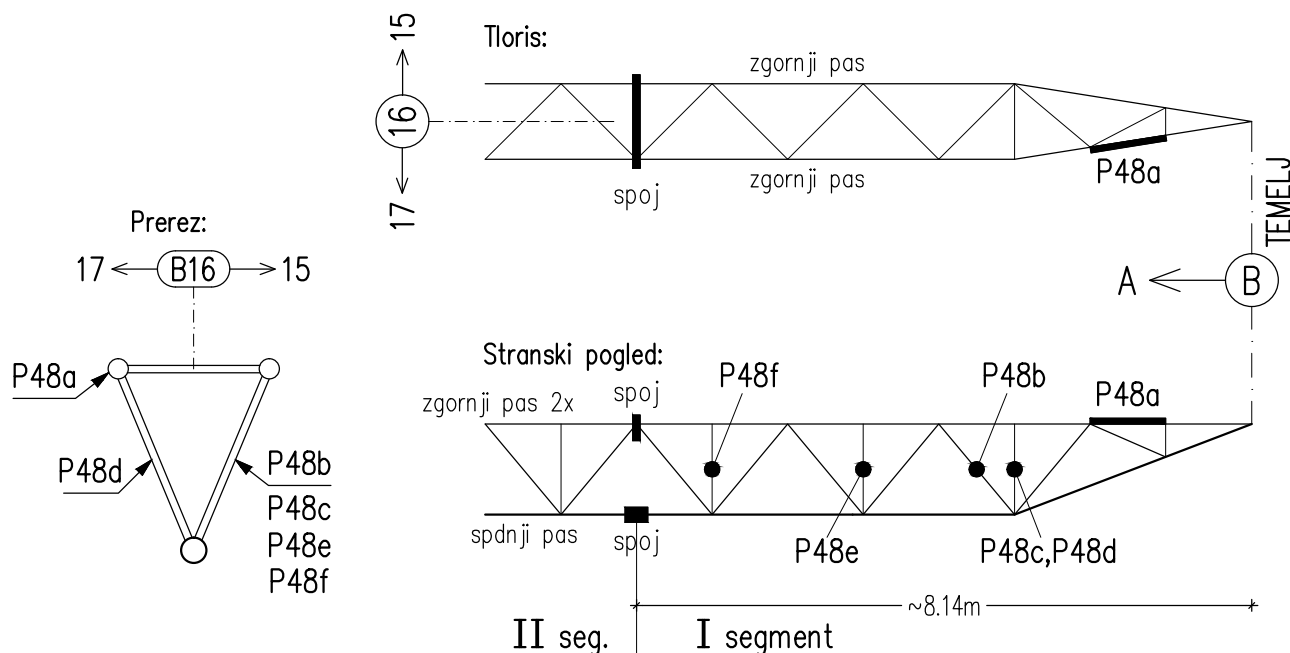
## P48: TH2 – glavni nosilec v osi B16:

- Zgornji pas: vbočena cev (med spojem vertikale V1 in diagonale D1 proti osi 17)
- Diagonala: vbočena cev (3. diagonala od temelja proti osi 15)
- Vertikala: ukrivljena palica (2. vertikala med diagonalama D2/D3 proti osi 15)
- Vertikala: ukrivljena palica (2. vertikala med diagonalama D2/D3 proti osi 17)
- Vertikala: ukrivljena palica (3. vertikala med diagonalama D4/D5 proti osi 15)
- Vertikala: ukrivljena palica (4. vertikala med diagonalama D6/D7 proti osi 15)

### Popravilo P48a:

Na poškodbe (2x vbočitev) cevi  $\varnothing 133 \times 5$  vgraditi 1x zaplato iz 1/4 cevi  $\varnothing 152.4/5$  (S235JR),  $L=200\text{mm}$  in 1x zaplato iz 1/4 cevi  $\varnothing 152.4/5$  (S235JR),  $L=400\text{mm}$  (poz. 103.A) ter zavariti z zaključenim kotnim zvarom ( $a=4\text{mm}$ ). Glej detajl A3.

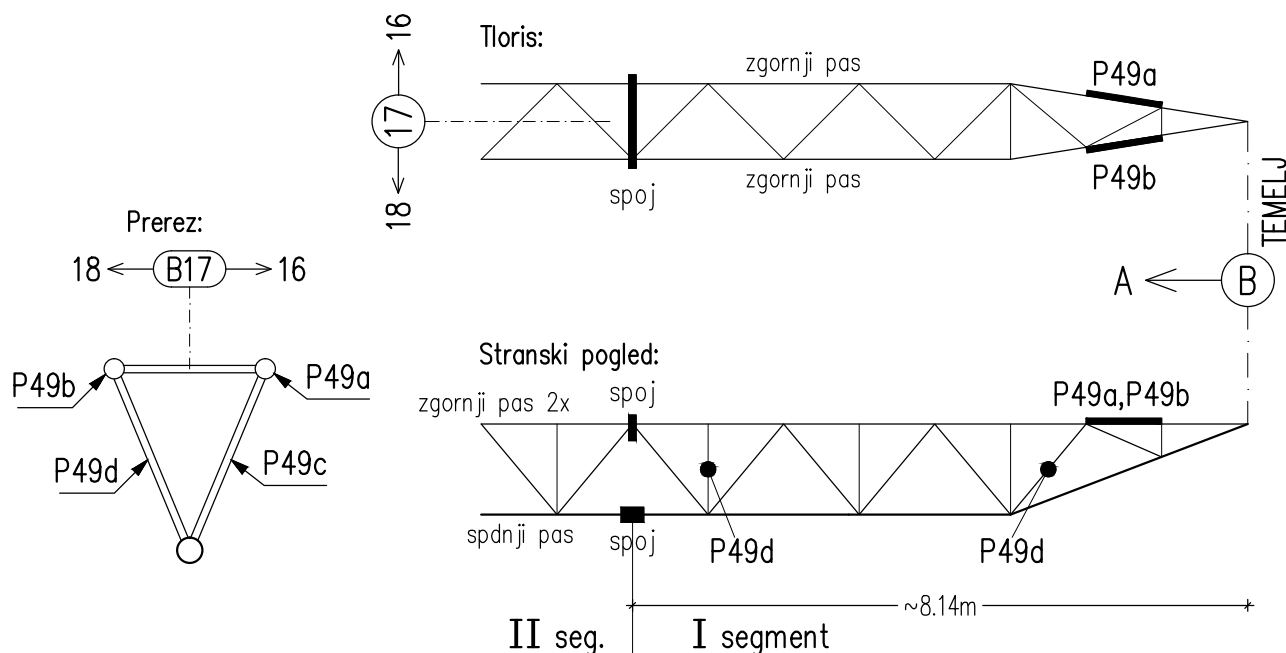
**P49: TH2 – glavni nosilec v osi B17:**

- Zgornji pas: vbočena cev (med spojema vertikale V1 in diagonale D1 proti osi 16)
- Zgornji pas: vbočena cev (med spojema vertikale V1 in diagonale D1 proti osi 18)
- Diagonala: ukrivljena palica (2. diagonala od temelja proti osi 16)
- Vertikalna: ukrivljena palica (4. vertikala med diagonalama D6/D7 proti osi 18)

**Popravilo P49a in P49b:**

Na poškodbe (6x vbočitev) cevi  $\varnothing 133 \times 5$  vgraditi 4x zaplate iz 1/4 cevi  $\varnothing 152.4/5$  (S235JR),  $L=200\text{mm}$  in 2x zaplata iz 1/4 cevi  $\varnothing 152.4/5$  (S235JR),  $L=400\text{mm}$  (poz. **103.A**) ter zavariti z zaključenim kotnim zvarom ( $a=4\text{mm}$ ). Glej detajl A3.
