**ELABORAT SANACIJE JEKLENIH  
KONSTRUKCIJ**

**SKLADIŠČNI HALI TH1 IN TH2**

**Sanacija in ojačitev jeklenih konstrukcij**

**P-30829, Ljubljana, avgust 2019**

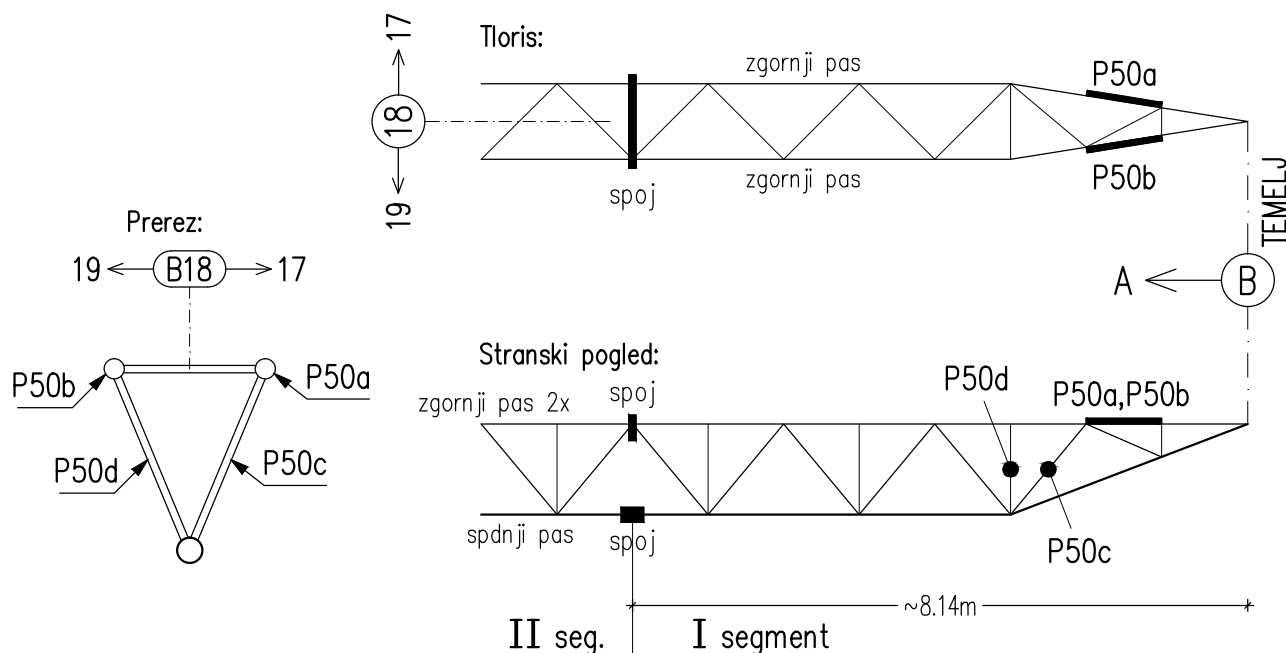
**P50: TH2 – glavni nosilec v osi B18:**

- a) Zgornji pas: vbočena cev (med spojema vertikale V1 in diagonale D1 proti osi 17)
- b) Zgornji pas: vbočena cev (med spojema vertikale V1 in diagonale D1 proti osi 19)
- c) Diagonala: ukrivljena palica (2. diagonala od temelja proti osi 17)
- d) Vertikalna: ukrivljena palica (2. vertikalna med diagonalama D2/D3 proti osi 19)

**Popravilo P50a in P50b:**

Na poškodbe (6x vbočitev) cevi  $\varnothing 133 \times 5$  vgraditi 4x zaplate iz 1/4 cevi  $\varnothing 152.4/5$  (S235JR), L=200mm in 2x zaplata iz 1/4 cevi  $\varnothing 152.4/5$  (S235JR), L=400mm (poz. **103.A**) ter zavariti z zaključenim kotnim zvarom ( $a=4\text{mm}$ ). Glej detajl A3.

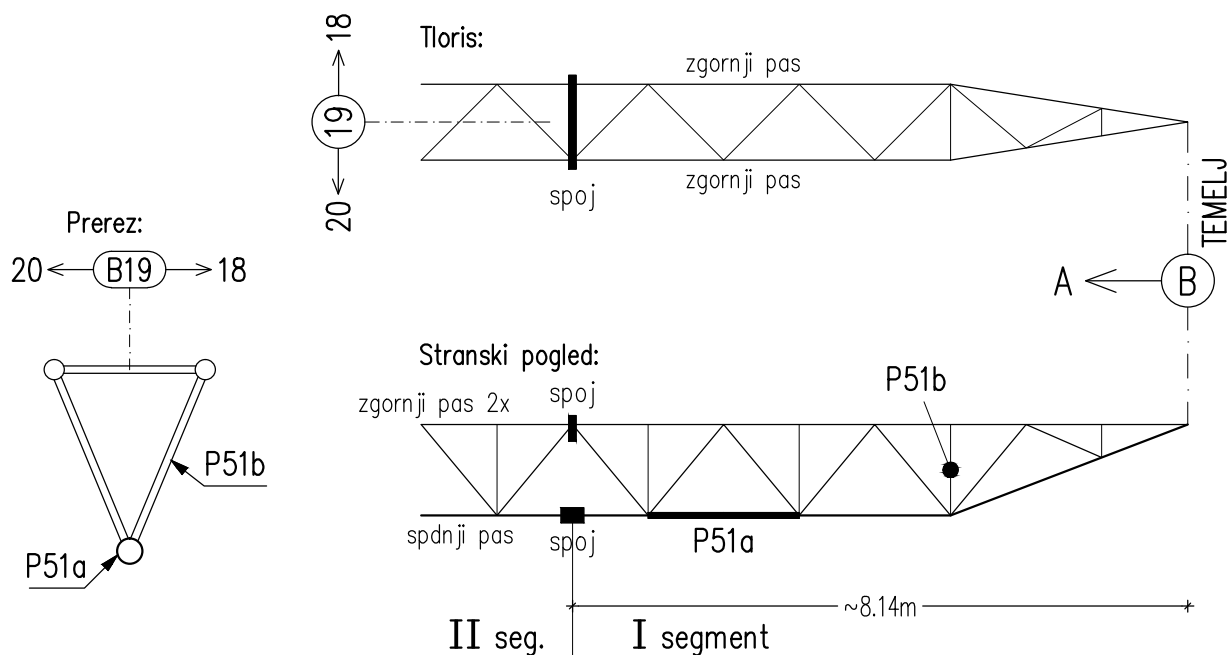
a) Spodnji pas: vbočena cev (med spojem diagonal D5 in D6)

b) Vertikalna: ukrivljena palica (2. vertikalna med diagonalama D2/D3 proti osi 18)

**Popravilo P51a:**

Na poškodbo (vbočitev) cevi  $\varnothing 168.3 \times 6.3$  vgraditi zaplato iz 1/4 cevi  $\varnothing 193.7/8$  (S235JR),  $L=200\text{mm}$  in zavariti z zaključenim kotnim zvarom ( $a=5\text{mm}$ ). Glej detajl A2.

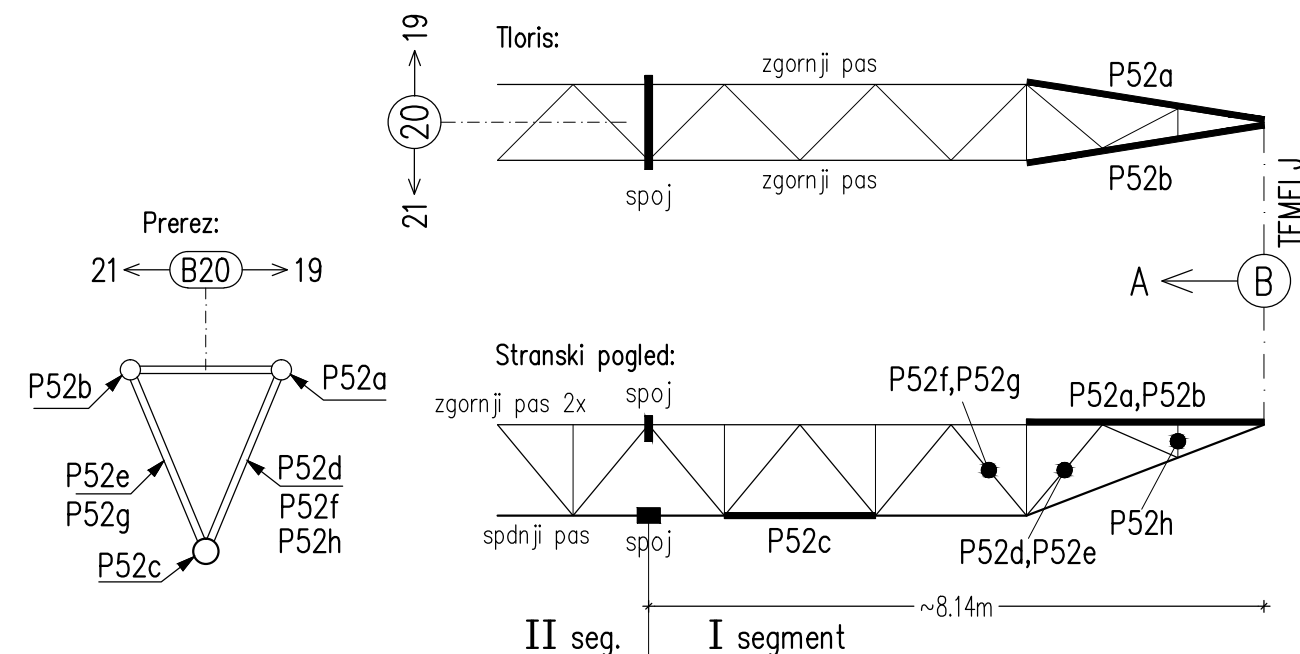
### P52: TH2 – glavni nosilec v osi B20:

- Zgornji pas: vbočena cev (od temelja do spoja vertikale V2 proti osi 19)
- Zgornji pas: vbočena cev (od temelja do spoja vertikale V2 proti osi 21)
- Spodnji pas: vbočena cev (med priključkoma diagonal D5 in D6)
- Diagonala: ukrivljena palica (2. diagonala od temelja proti osi 19)
- Diagonala: ukrivljena palica (2. diagonala od temelja proti osi 20)
- Diagonala: ukrivljena palica (3. diagonala od temelja proti osi 19)
- Diagonala: ukrivljena palica (3. diagonala od temelja proti osi 20)
- Vertikala: vbočena cev (1. vertikala proti osi 19)

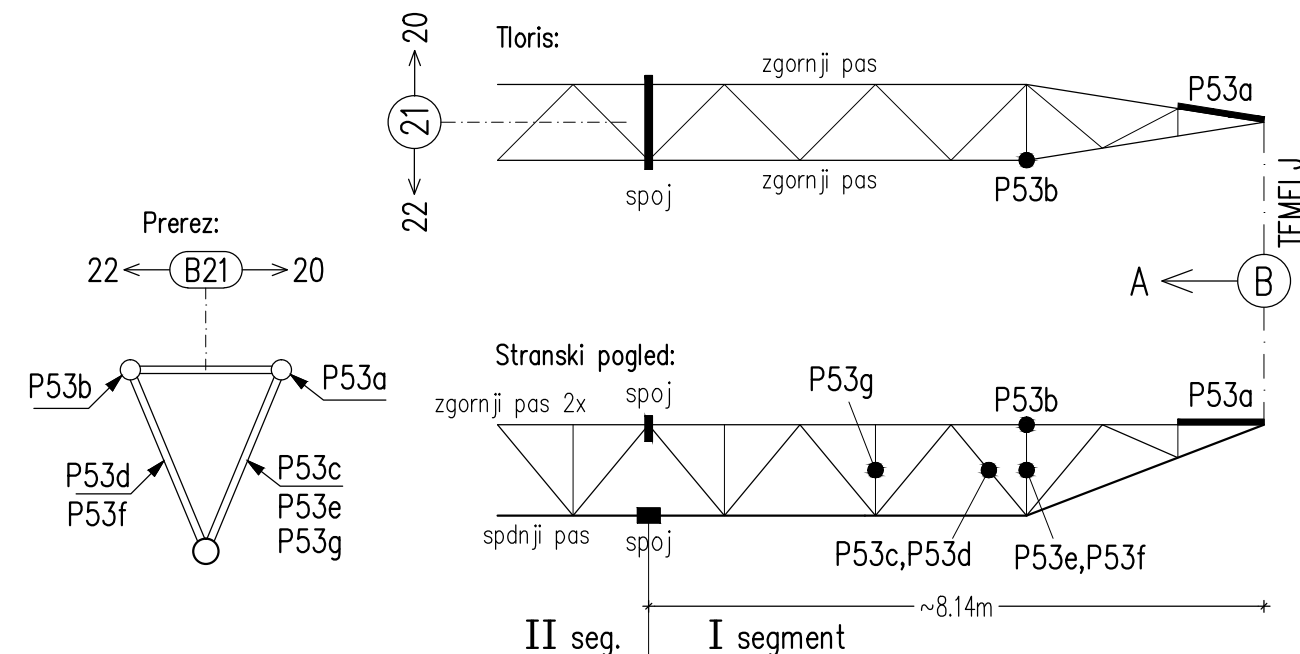
### P53: TH2 – glavni nosilec v osi B21:

- Zgornji pas: vbočena cev (od temelja do spoja diagonale D1 proti osi 20)
- Zgornji pas: vbočena cev (ob spoju vertikale V2 proti osi 22)
- Diagonala: vbočena cev (3. diagonala od temelja proti osi 20)
- Diagonala: vbočena cev (3. diagonala od temelja proti osi 22)
- Vertikala: ukrivljena palica (2. vertikala med diagonalama D2/D3 proti osi 20)
- Vertikala: ukrivljena palica (2. vertikala med diagonalama D2/D3 proti osi 22)
- Vertikala: ukrivljena palica (3. vertikala med diagonalama D4/D5 proti osi 20)

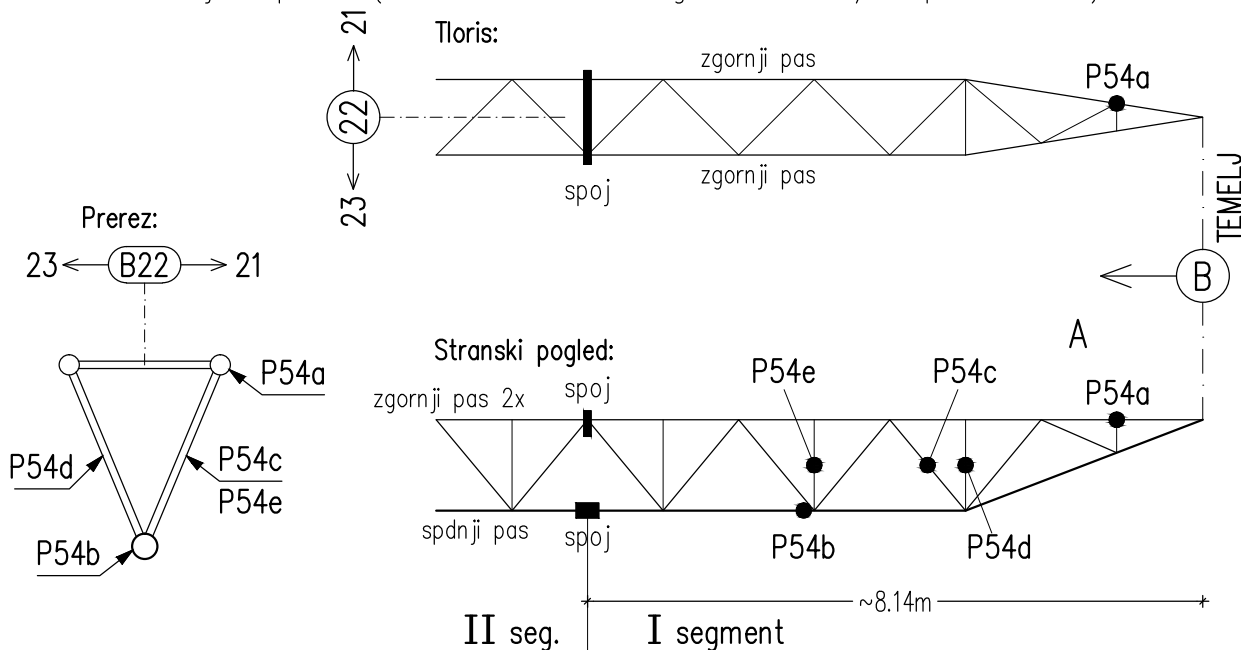
## P54: TH2 – glavni nosilec v osi B22:

- Zgornji pas: vbočena cev (med spojem vertikale V1 in diagonale D1 proti osi 21)
- Spodnji pas: vbočena cev (~20cm naprej od spojs diagonal D4/D5)
- Diagonala: vbočena cev (3. diagonala proti osi 21)
- Vertikala: ukrivljena palica (2. vertikala med diagonalama D2/D3 proti osi 23)
- Vertikala: ukrivljena palica (3. vertikala med diagonalama D4/D5 proti osi 21)

### Popravilo P54a:

Na poškodbe vbočitve cevi  $\varnothing 133 \times 5$  vgraditi zaplato iz 1/4 cevi  $\varnothing 152.4/5$  (S235JR),  $L=200\text{mm}$  in zaplato iz 1/4 cevi  $\varnothing 152.4/5$  (S235JR),  $L=400\text{mm}$  (poz. 103.A) ter zavariti z zaključenim kotnim zvarom ( $a=4\text{mm}$ ). Glej detajl A3.

### Popravilo P54b:

Na poškodbo vbočitve cevi  $\varnothing 168.3 \times 6.3$  vgraditi zaplato iz 1/4 cevi  $\varnothing 193.7/8$  (S235JR),  $L=200\text{mm}$  in zavariti z zaključenim kotnim zvarom ( $a=5\text{mm}$ ). Glej detajl A2.

### Popravilo P54c:

Na poškodbo vbočitve cevi  $\varnothing 88.9 \times 4$  vgraditi zaplato iz 1/4 cevi  $\varnothing 101.6/5$  (S235JR),  $L=200\text{mm}$  in zavariti z zaključenim kotnim zvarom ( $a=3\text{mm}$ ). Glej detajl A4.

### Popravilo P54d in P54e:

Ukrivljeni 2x vertikali  $\varnothing 33.7 \times 2.9$  opreti s 2x kotnikoma  $L40 \times 40 \times 4$  (S235JR) in zavariti s kotnimi zvari ( $a=2.5\text{mm}$ ). Glej detajl B1.

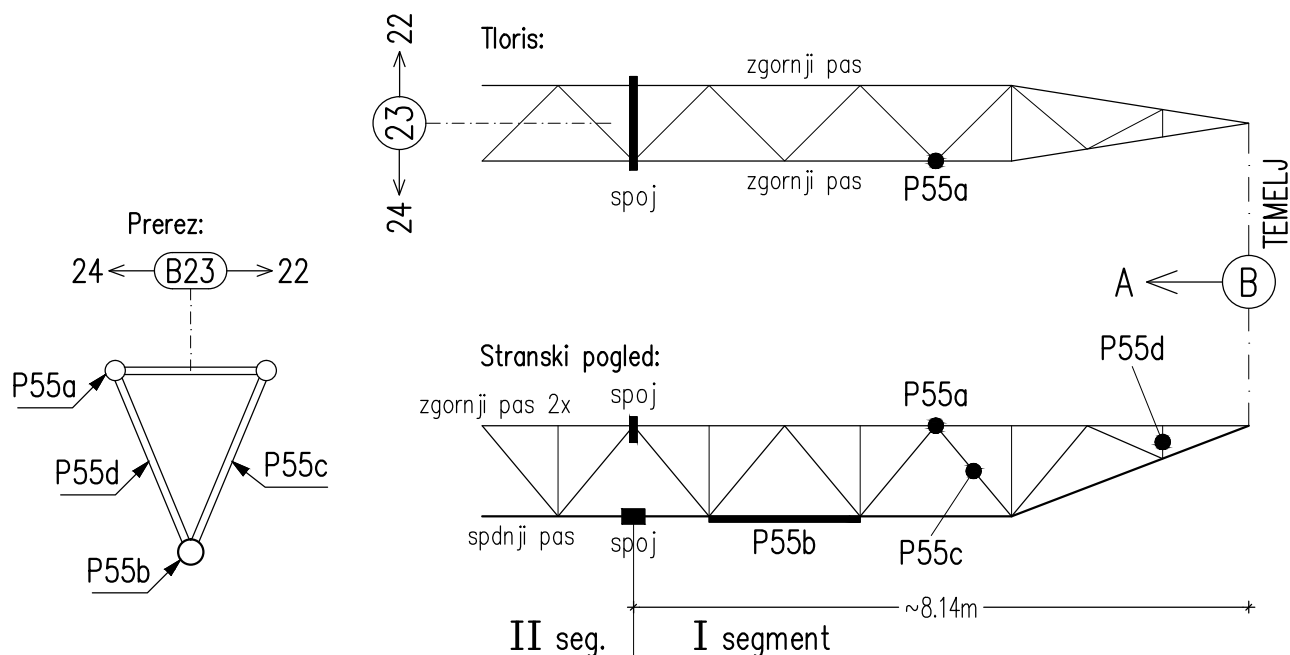
## P55: TH2 – glavni nosilec v osi B23:

- Zgornji pas: vbočena cev (pred priključkom diagonale D3 proti osi 24)
- Spodnji pas: vbočena cev (med spojema diagonal D5 in D6)
- Diagonala: vbočena cev (3. diagonala od temelja proti osi 22)
- Vertikalna: vbočena cev (1. vertikalna proti osi 24)

### Popravilo P55a:

Na poškodbe vbočitve cevi  $\varnothing 133 \times 5$  vgraditi zaplato iz 1/4 cevi  $\varnothing 152.4/5$  (S235JR),  $L=200\text{mm}$  in zaplato iz 1/4 cevi  $\varnothing 152.4/5$  (S235JR),  $L=400\text{mm}$  (poz. 103.A) ter zavariti z zaključnim kotnim zvarom ( $a=4\text{mm}$ ). Glej detajl A3.

### Popravilo P55b:

Na poškodbo vbočitve cevi  $\varnothing 168.3 \times 6.3$  vgraditi zaplato iz 1/4 cevi  $\varnothing 193.7/8$  (S235JR),  $L=200\text{mm}$  in zavariti z zaključnim kotnim zvarom ( $a=5\text{mm}$ ). Glej detajl A2.

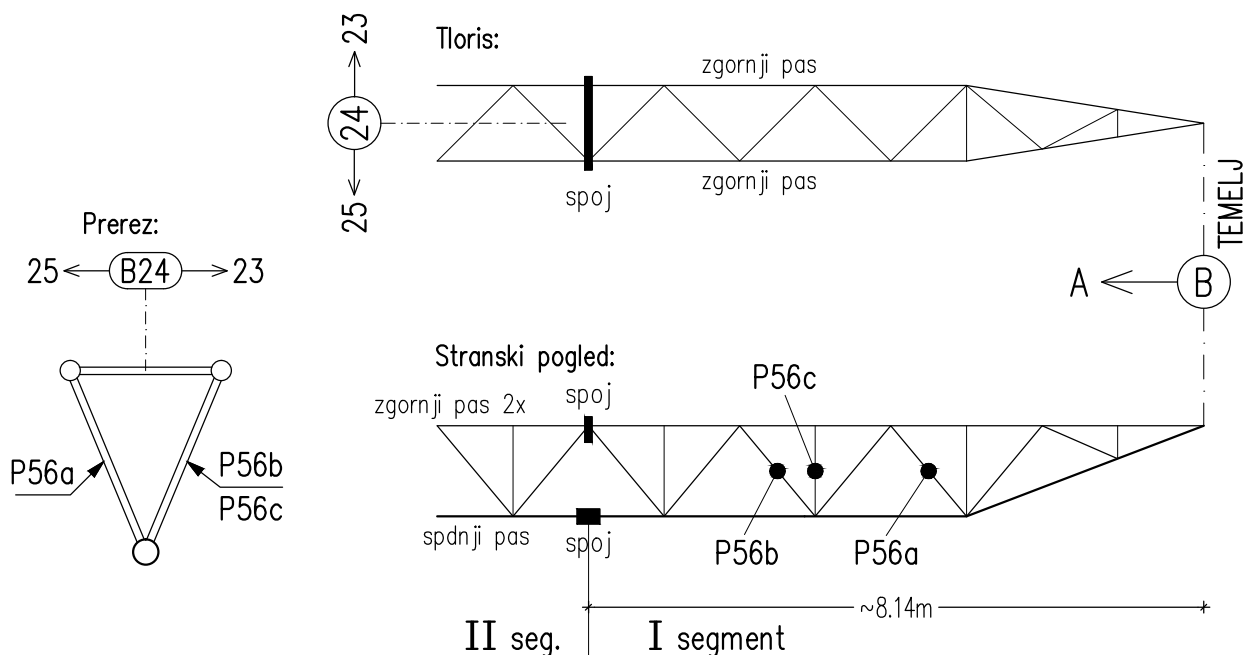
**P56: TH2 – glavni nosilec v osi B24:**

- a) Diagonala: ukrivljena palica (3. diagonala od temelja proti osi 25)
- b) Diagonala: vbočena cev (5. diagonala od temelja proti osi 23)
- c) Vertikala: ukrivljena palica (3. vertikala med diagonalama D4/D5 proti osi 23)

**Popravilo P56a:**

Ukrivljeno diagonalo  $\varnothing 88.9 \times 4$  opreti s kotnikom L90x90x9 (S235JR) in zavariti s kotnimi zvari ( $a=3\text{mm}$ ).  
Glej detajl B5.

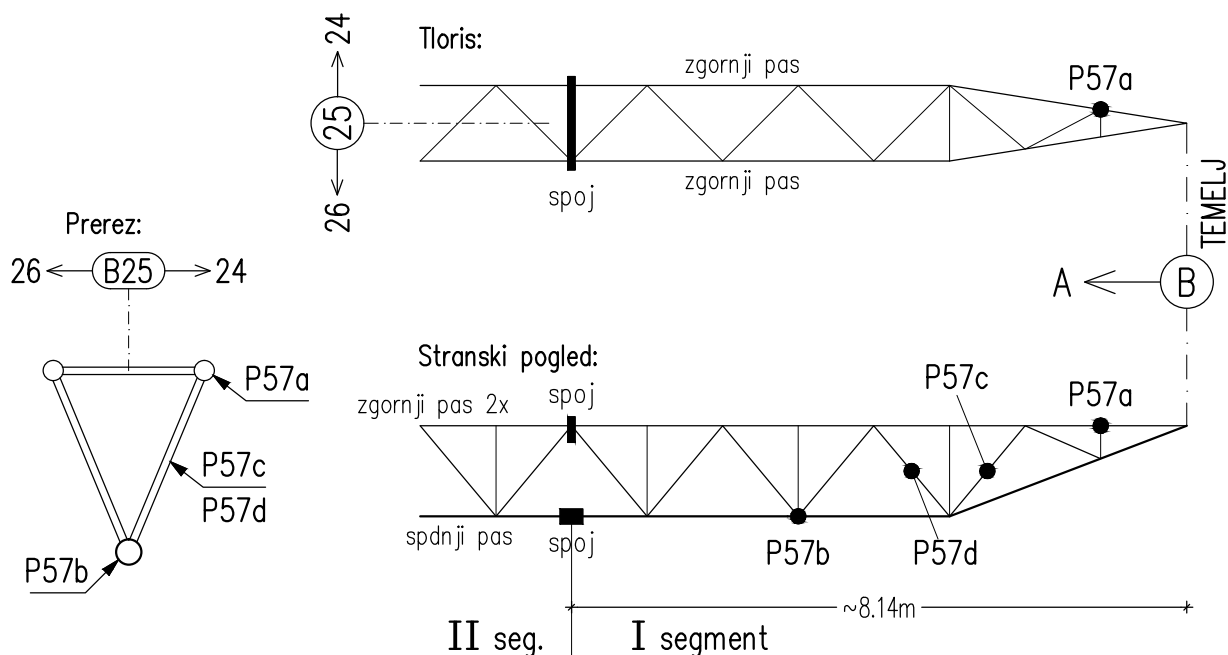
### P57: TH2 – glavni nosilec v osi B25:

- Zgornji pas: vbočena cev (med priključkom vertikale V1 in diagonale D1 proti osi 24)
- Spodnji pas: vbočena cev (ob priključku diagonale D5)
- Diagonala: vbočena cev (2. diagonala od temelja proti osi 24)
- Diagonala: ukrivljena palica (3. diagonala od temelja proti osi 24)

#### Popravilo P57a:

Na poškodbe vbočitve cevi  $\varnothing 133 \times 5$  vgraditi zaplato iz 1/4 cevi  $\varnothing 152.4/5$  (S235JR),  $L=200\text{mm}$  in zaplato iz 1/4 cevi  $\varnothing 152.4/5$  (S235JR),  $L=400\text{mm}$  (poz. 103.A) ter zavariti z zaključnim kotnim zvarom ( $a=4\text{mm}$ ). Glej detajl A3.
