Kalmar DCF90-45E8, S/N: B30100228,

Poročilo o izvedeni defektaži motorja volvo TAD871VE:

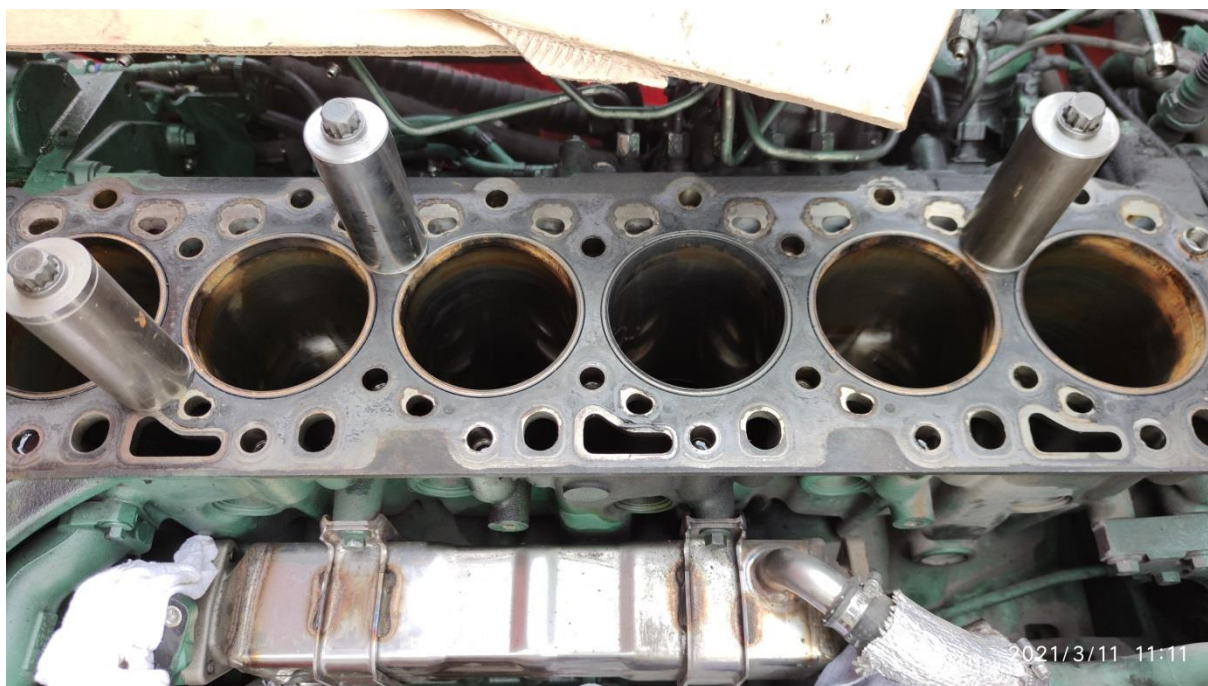
Slika 1: Demontirana glava in ojnice z bati

Ko demontiramo glavo vidimo da je bat in glava močno izprana in čutimo zračnost v ojničnih ležajih. Po demontaži ojníc in batov vidimo močno obrabo ojničnih ležajev.

Glavo motorja je potrebno pregledati če tesni (da ni počena v notranjosti). Glede na obrabo ojničnih ležajev so verjetno poškodovani tudi ležaji glavne gredi.

Delno popravilo motorja je ekonomsko neupravičeno. Predlagamo zamenjavo z novim motorjem oz. tovarniško obnovljenim.
