Nosilna jeklena konstrukcija Hale za skladiščenje sipkih tovorov TH1, Terminal sipki tovori, Luka Koper

POROČILO št. P-30754/TH1
Report No.

**Pregled stanja jeklene nosilne konstrukcije
Hale za skladiščenje sipkih tovorov TH1 -
Terminal sipki tovori, Luka Koper**

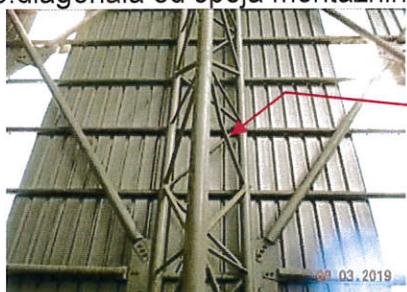
SI.1

Os -1A (montažni del II):

5.diagonala od spoja montažnih delov I/II navzgor: deformacija diagonale proti osi -2; sl.1, 2

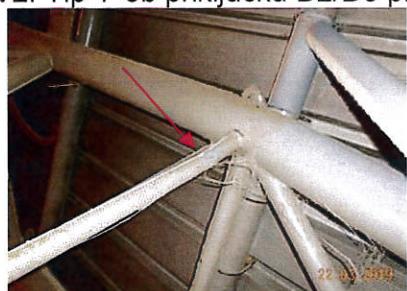
SI.1

Os 2A:

Zgornji pas: Tip X- ob priključku D1/D2 proti osi 3 - vbočena cev (cca. 1,5cm v notranjost)
V2: Tip Y-ob priključku D2/D3 proti osi 1; sl.1

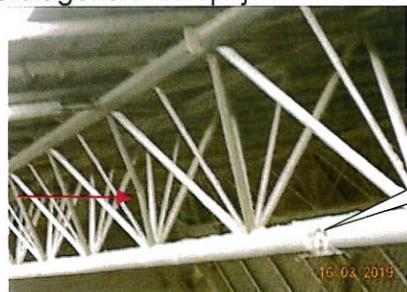
SI.1

Os 2A (montažni del II):

3.diagonala od spoja montažnih delov II/III navzdol: deformacija diagonale proti osi 3; sl.1

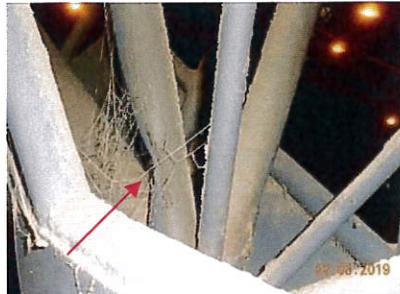
SI.2

Os 4A:

- Zgornji pas: Tip X- od ležišča do priključka D3/D4 proti osi 5 – 3x vbočena cev (cca. 2cm); sl.1
 D1: Tip X- proti osi 5
 D3: Tip X- proti osi 5
 D3: Tip Y-proti osi 3; sl.2
 D5: Tip Y- proti osi 3; sl.3

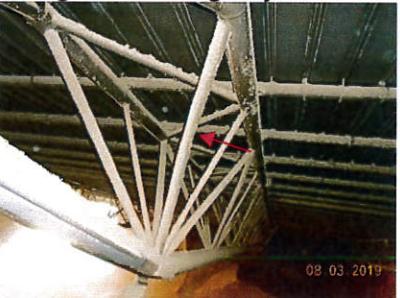
SI.1

Os 18A (montažni del III)::

4. diagonala od zgoraj: deformacija/izklon za cca. 2cm iz osi na strani osi 17; sl.1

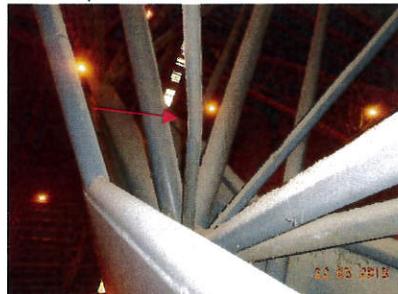
SI.2

V2: Tip Y-ob priklučku D2/D3 proti osi 5; sl.2.

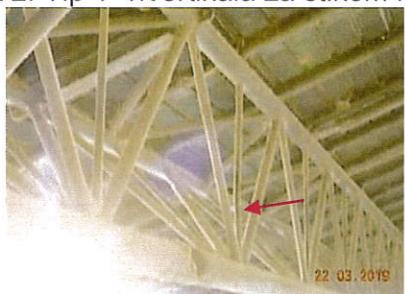
SI.1

Os 5B (montažni del II):

V2: Tip Y-1.vertikala za stikom med montažnima deloma I in II proti osi 4; sl.1.

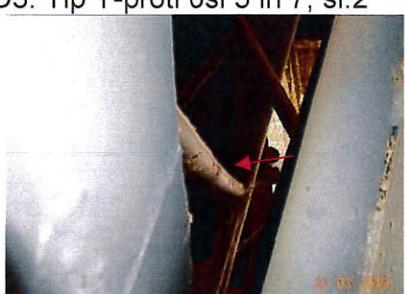
SI.1

Os 6B:

D2: Tip Y-proti osi 7; sl.1

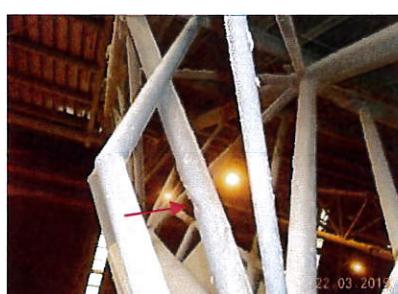
SI.2

D3: Tip Y-proti osi 5 in 7; sl.2

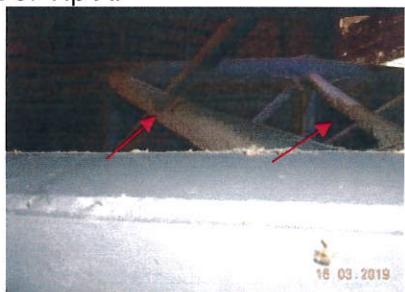
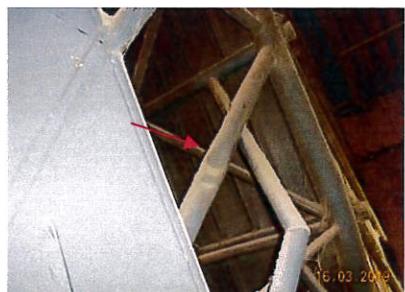
D3: Tip Y-proti osi 11 in 13; sl.1 in 2

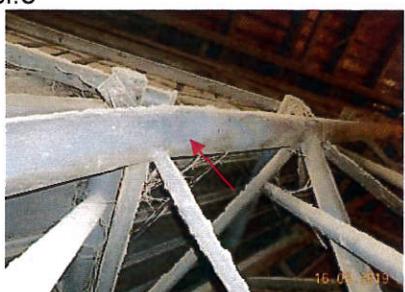
SI.1

Os 13B:Zgornji pas: Tip X- ob priklučku V2/D2/D3 proti osi 12-2x vbočena cev (cca. 3cm v notranjost); sl. 1
D3: Tip Y- proti osi 12; sl.2;

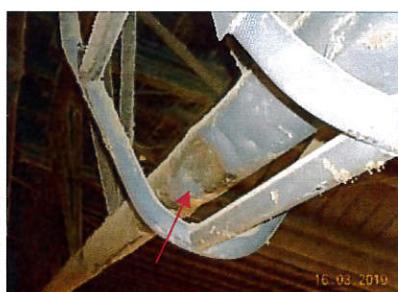
SI.3

Spodnji pas: Tip X-cca. 3m od spoja montažnega dela I in II proti sidrišču (cca. 3cm v notranjost); sl.3

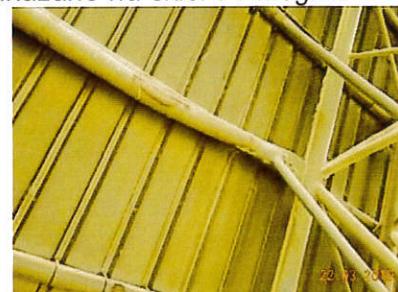
SI.3

Os B: med prečnimi osmi: 2-3 (sl.3), 3-4, 7-8, 8-9 (vez je odrezana-sl.4), 13-14 in 21-22 (sl.5).
